Råholtvegen 75A, 2070 RÅHOLT

**Enebolig med oppussingsbehov i
hyggelig og barnevennlig boligfelt.
Stor garasje med lagring. Kort vei
til "alt"!**

Nøkkelinformasjon

Befaringsdato: 14.03.2025

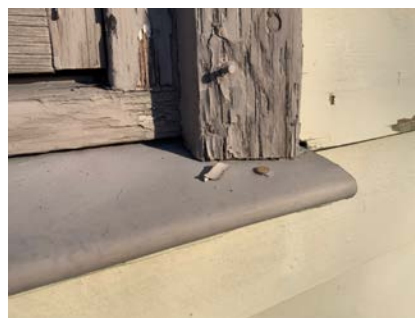
Råteskade i stuevindu

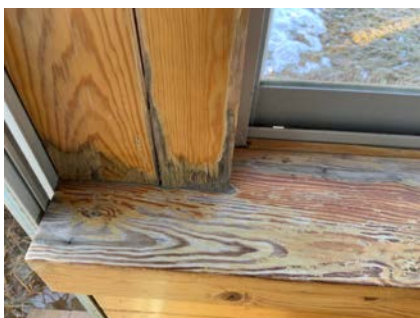
Fuktinntrengning kan føre til råteskader som kan skade strukturen og påvirke innemiljøet negativt.

Fuktmerker i treverk.

Ytterligere undersøkelser anbefales.

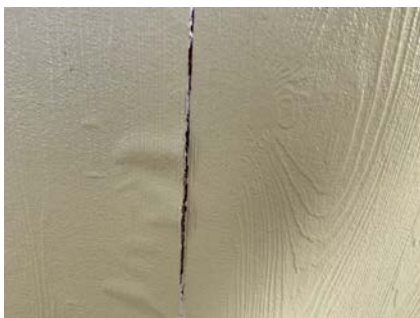
Sprekk i veggplate i vindfang

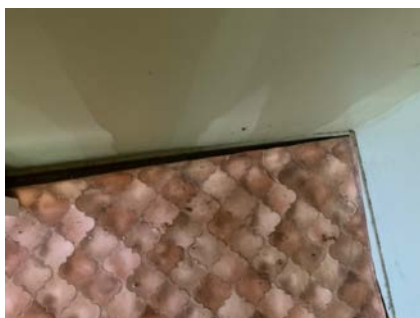
Gulvbelegg i kjeller

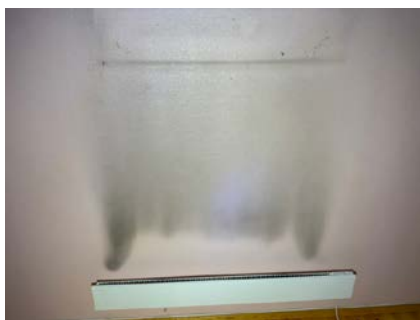
Veggplater er misfarget i kjellerstue.

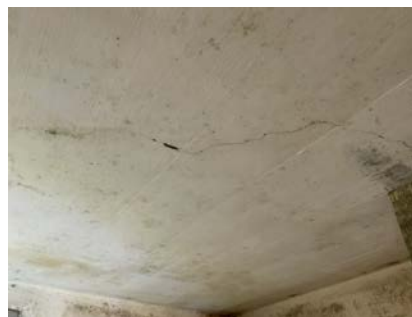
Det er registrert sprekker og saltutslag/malingsavskalling i etasjeskiller av betong i kjelleretasje.

Årsak til dette er antatt takvann som ikke er ført vekk fra bygningen men har utkast rett på terreng som fører til oppfukting av grunnmur og antatt kapillært oppsuging til etasjeskiller.

Sprekk i etasjeskiller.

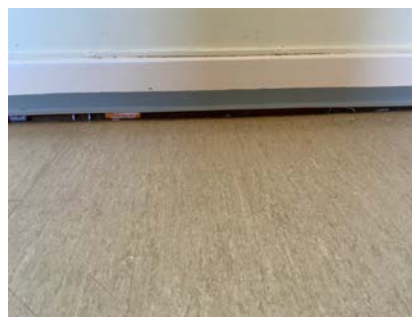
Det er påvist store sprekker mellom gulv og gulvlist

Åpninger ved gulvlist på soverom.

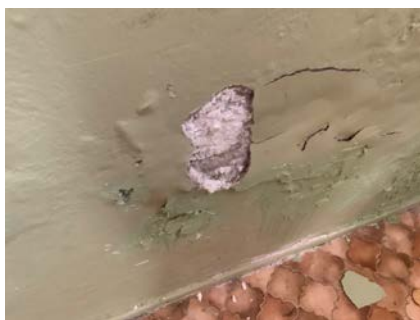
Malingsavskalling på vegger i kjeller.

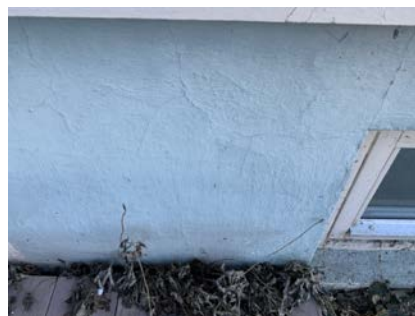
Grunnmuren har sprekkdannelser.

Det er observert sprekker og riss i grunnmuren. Omfang og årsak til disse skadene er ikke nærmere vurdert, men de kan ha sammenheng med naturlige setninger, belastninger eller fuktpåvirkning over tid. Videre undersøkelser kan være nødvendig for å avklare om sprekken påvirker byggets stabilitet og om tiltak bør iverksettes for å forhindre videre utvikling.

- Lokal utbedring må utføres.
