# Sjarmerende, usjenert hytte med uthus/låve! Stor og solrik tomt | Vann/avløp/kjørevei | Utsikt!

# Tilstandsrapport

Befaringsdato: 06.08.2025

Rapportdato: 13.08.2025

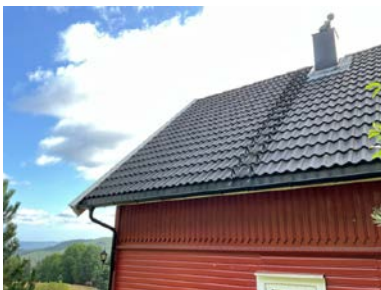
### TG 2 Nedløp og beslag

Takrenner, nedløp og beslag av metall.

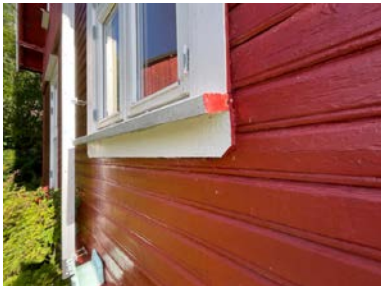
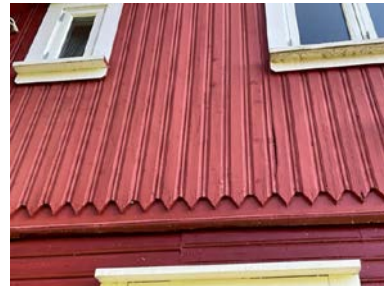
Holdes under oppsikt, det er registrert enkelte blemmer i malingen noe som indikere utilstrekkelig lufting og at fukten blir stående på baksiden av kledningen.

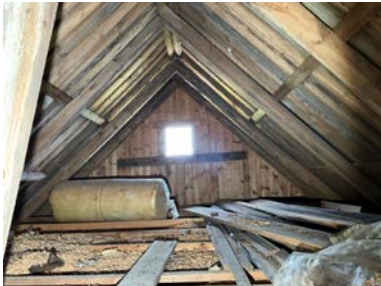
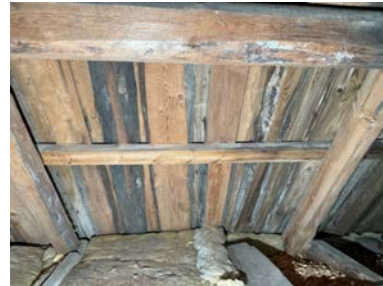
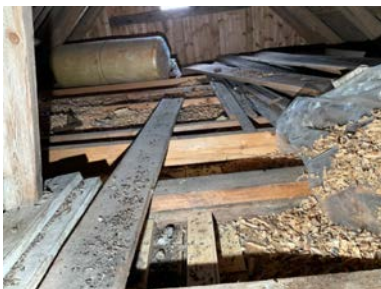
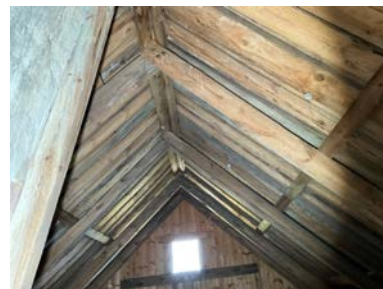
## TG 2 Takkonstruksjon/Loft

- Det er registrert symptom på aktivitet fra skadedyr.

Taket ser ut til å være delvis isolert fra oversiden, dette stiller store krav til lufting. Manglende lufting vil gjøre at fuktighet trenger ut i treverket og kan gi store fuktskader.

Spor etter store mengder mus også på kaldtloftet.

- Konstruksjonene må sikres mot råte, sopp og skadedyr.

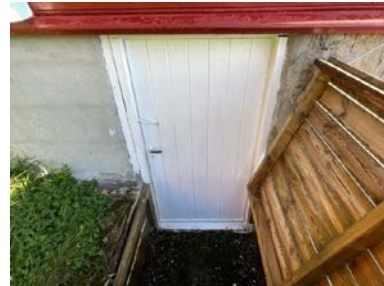
Utskifting bør påregnes.

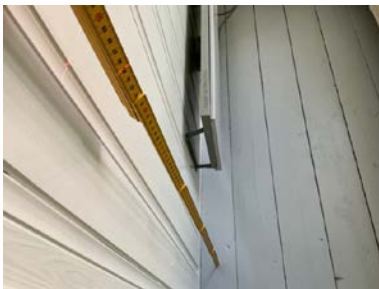
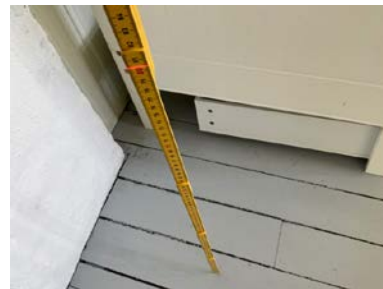
- Målt høydeforskjell på over 20 mm innenfor en lengde på 2 meter. Tilstandsgrad 3 gis med bakgrunn i standardens krav til godkjente måleavvik.
- Målt høydeforskjell på over 30 mm gjennom hele rommet. Tilstandsgrad 3 gis med bakgrunn i standardens krav til godkjente måleavvik.

Målinger utført på loftet viser store avvik.

Kostnad er satt for lokal utbedring av avvikene på loftet.

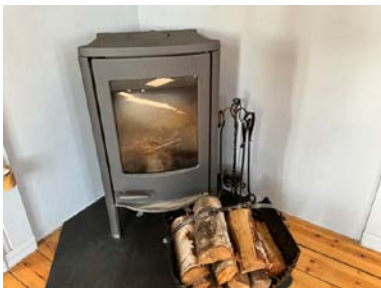
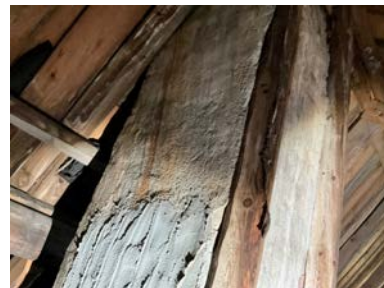
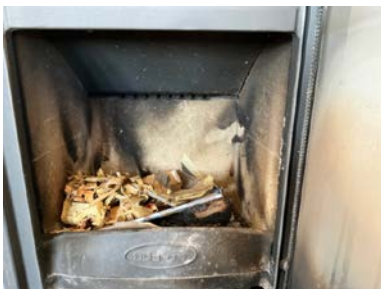
- Tidspunkt for piperehabilitering nærmer seg.

Mer enn halvparten av forventet brukstid er oppbrukt på pipeløp, tiltak kan påregnes.

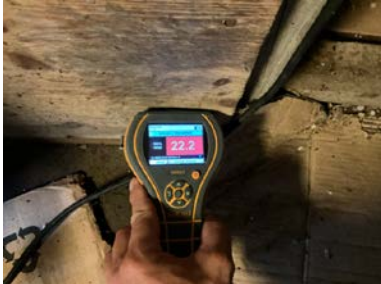
22 vektprosent, nær fibermetting. Fare for skader.

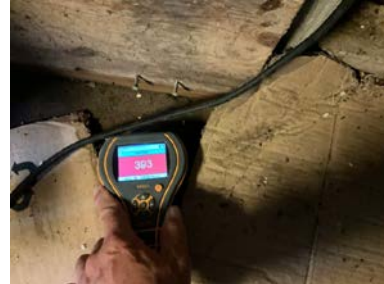
Vått på gulvet.

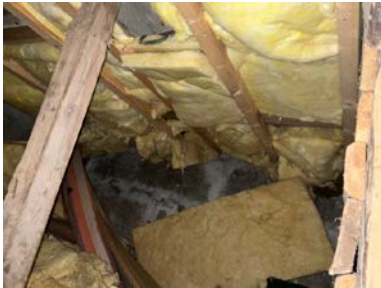
Mangler isolasjon i deler av etasjeskille.

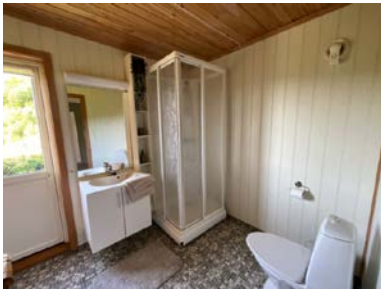
Platene som er brukt er ikke fuktbestandige og er ikke egnet for bruk på våtrom. Ved en eventuell lekkasje vil skader oppstå.

- Overvåk tilstanden jevnlig. For å få tilstandsgrad 0 eller 1 må tettesjiktet skiftes ut, men tidspunktet for når dette er nødvendig er vanskelig å si noe om. Ved renovering, påse at alle forhold med tettesjiktet, våtsone, sluk, røranlegg mv. dokumenteres.

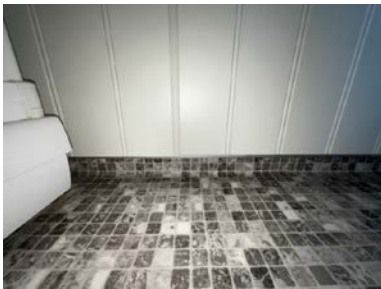
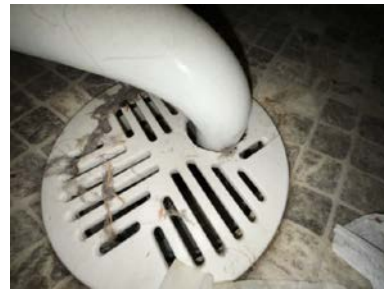
### TG 3 Sluk, membran og tettesjikt

Rommet fungerer med dagens bruk da det benyttes tett dusjkabinett, men uten membran i våtsoner kan ikke dusjkabinettet fjernes. Sluk må rengjøres regelmessig for at ikke vannskader skal oppstå.

Kostnad er satt for nye våtromsplater og ikke renovering av badet.

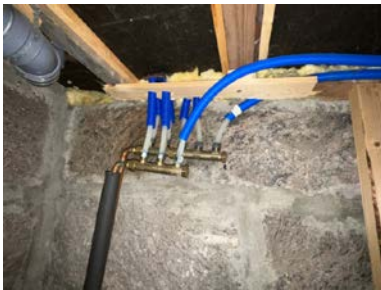
- Det er påvist at eventuelt lekkasjevann fra rør i rør system ikke ledes til sluk eller annen kompenserende løsning.
- Ukjent alder på vannrør i bygget.

Vannrørene ledes rett ut i kjelleren, ved en lekkasje kan det gå lang tid før det oppdages.  
Anbefaler vannstopventil eller lignende.

- Det bør foretas tiltak på anlegget som sikrer bedre løsning på eventuelt lekkasjevann fra rør i rør system.

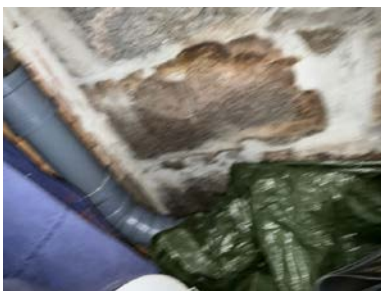
## TG 2 Avløpsrør

Lufting skal som hovedregel føres over tak, dette for å unngå lukt. Luftingen er plassert slik at fukt vil trekke rett opp i undertaket, dette er en uheldig løsning og bør fikses før skader oppstår.

- Skal avviket lukkes må løsning på lufting av kloakk dokumenteres/fremvises.

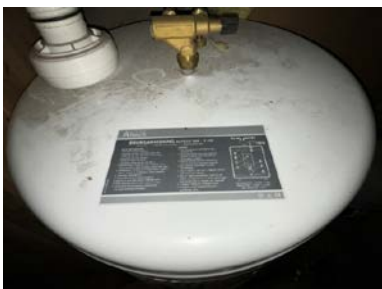
Den elektriske tilkoblingen med stikkontakt kan medføre økt fare for brannutvikling, grunnet belastningen tilkoblingen utsettes for.  
Tilstandsgraden settes i tråd med krav gitt i gjeldende standard (NS3600)

- Det bør etableres tilfredsstillende avrenning eller lekkasjesikring ved varmtvannstank.
- Det bør etableres tilfredsstillende el-tilkobling etter gjeldende forskrift.

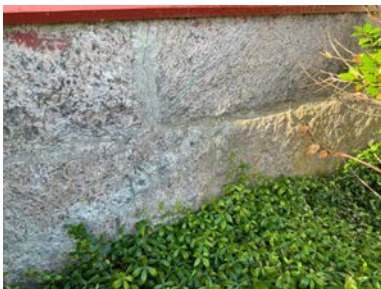
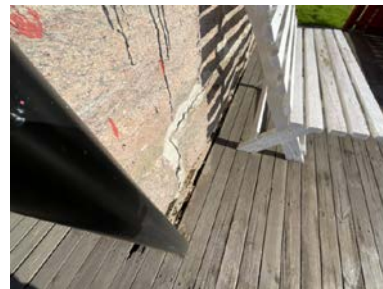
- Grunnmuren har sprekkdannelser.

- Lokal utbedring må utføres.

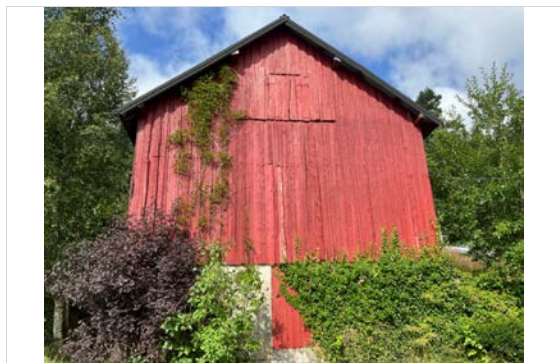
Bygget bærer preg av manglende vedlikehold.  
Det må påregnes store utbedringer/renovering.
