Ramsvikneset 33, 5546 RØYKSUND

**Arkitekttegnet funkishytte med  
spektakulær utsikt mot  
Karmsundet | Flytebrygge med  
båtplass | Lekre uteområder |**

# Arkitekttegnet funkishytte med spektakulær utsikt mot Karmsundet | Flytebrygge med båtplass!

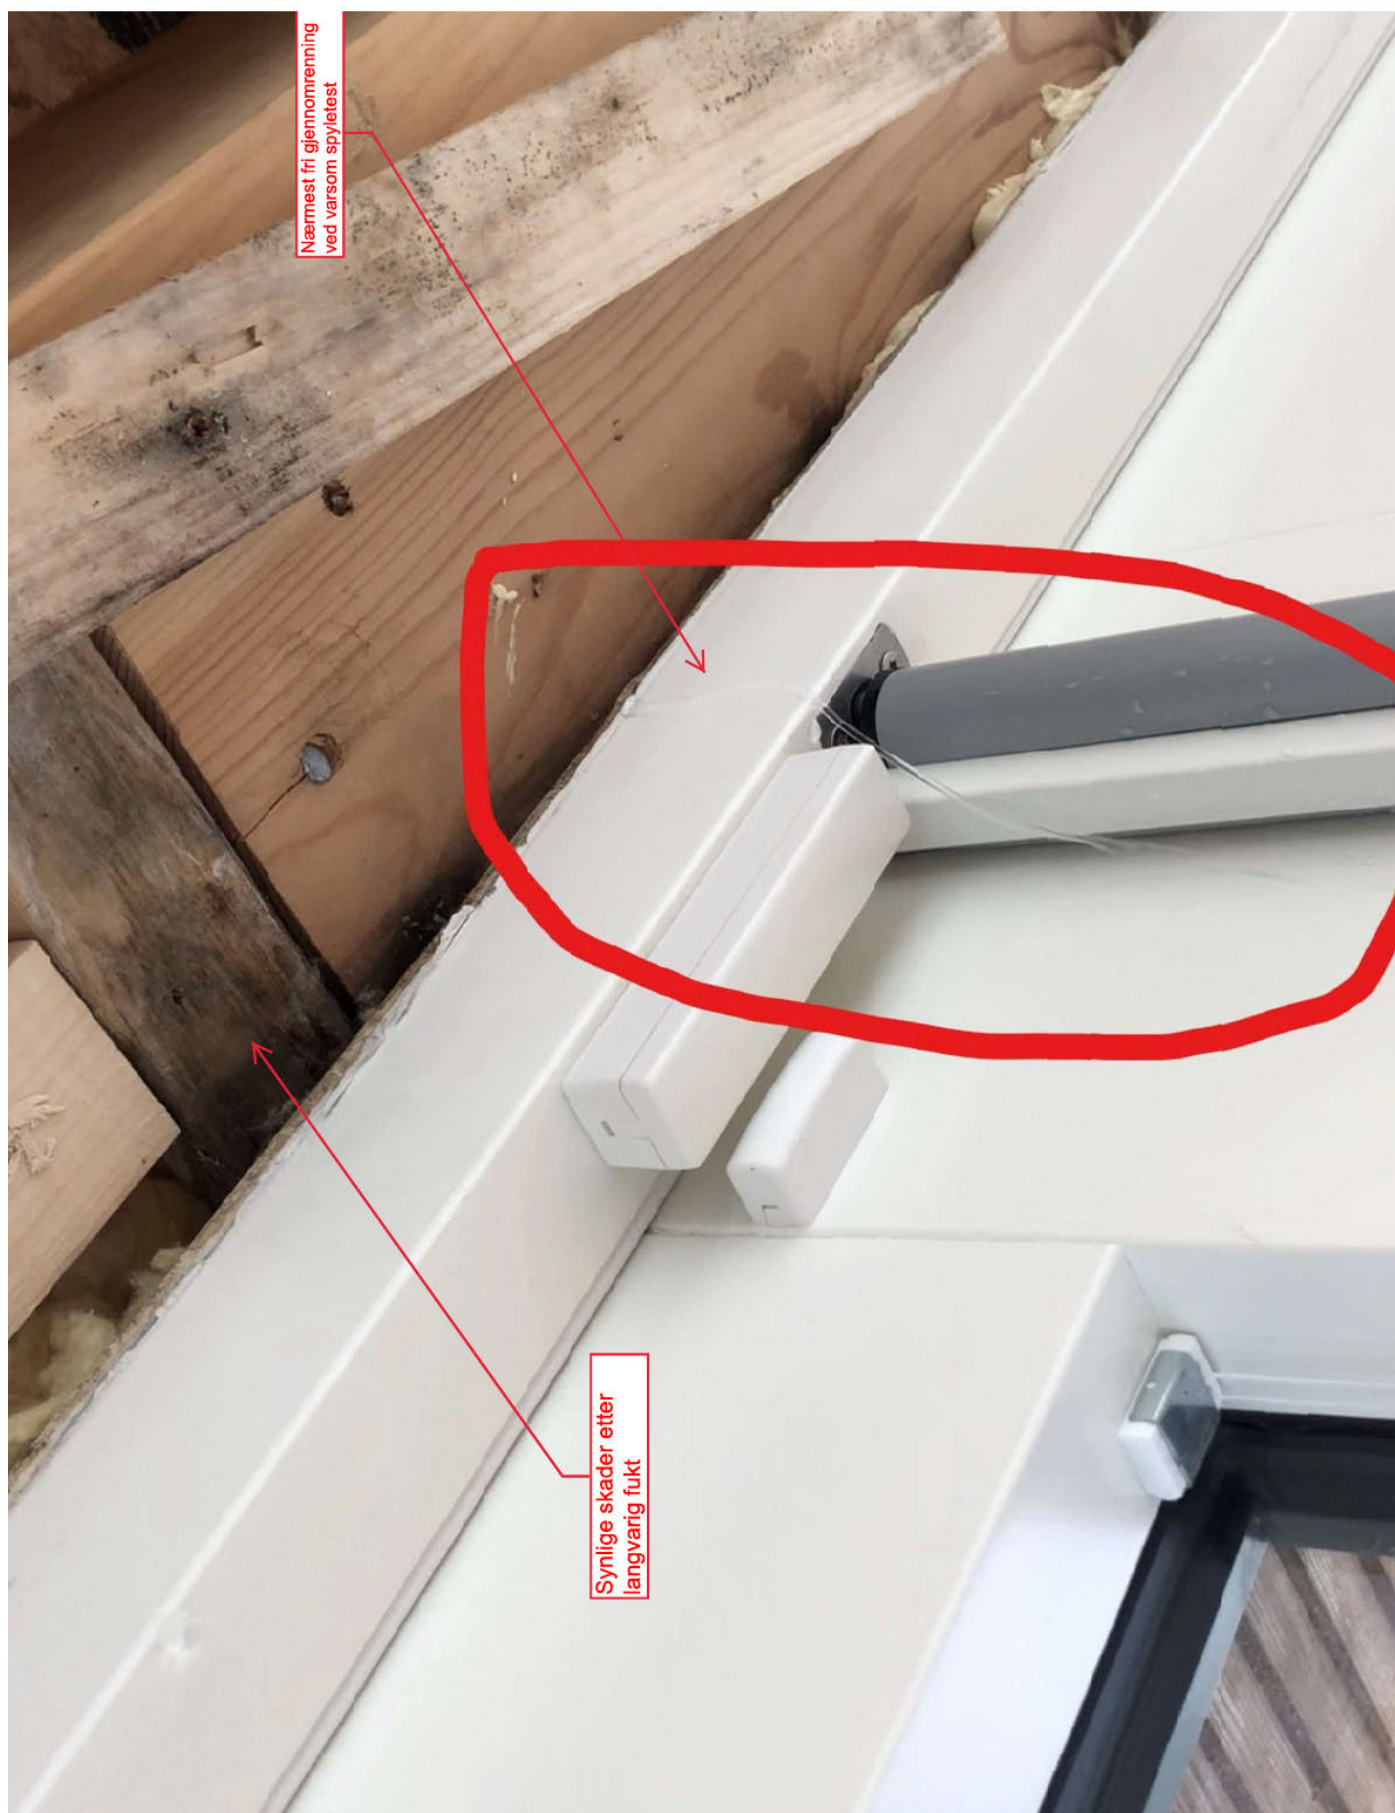
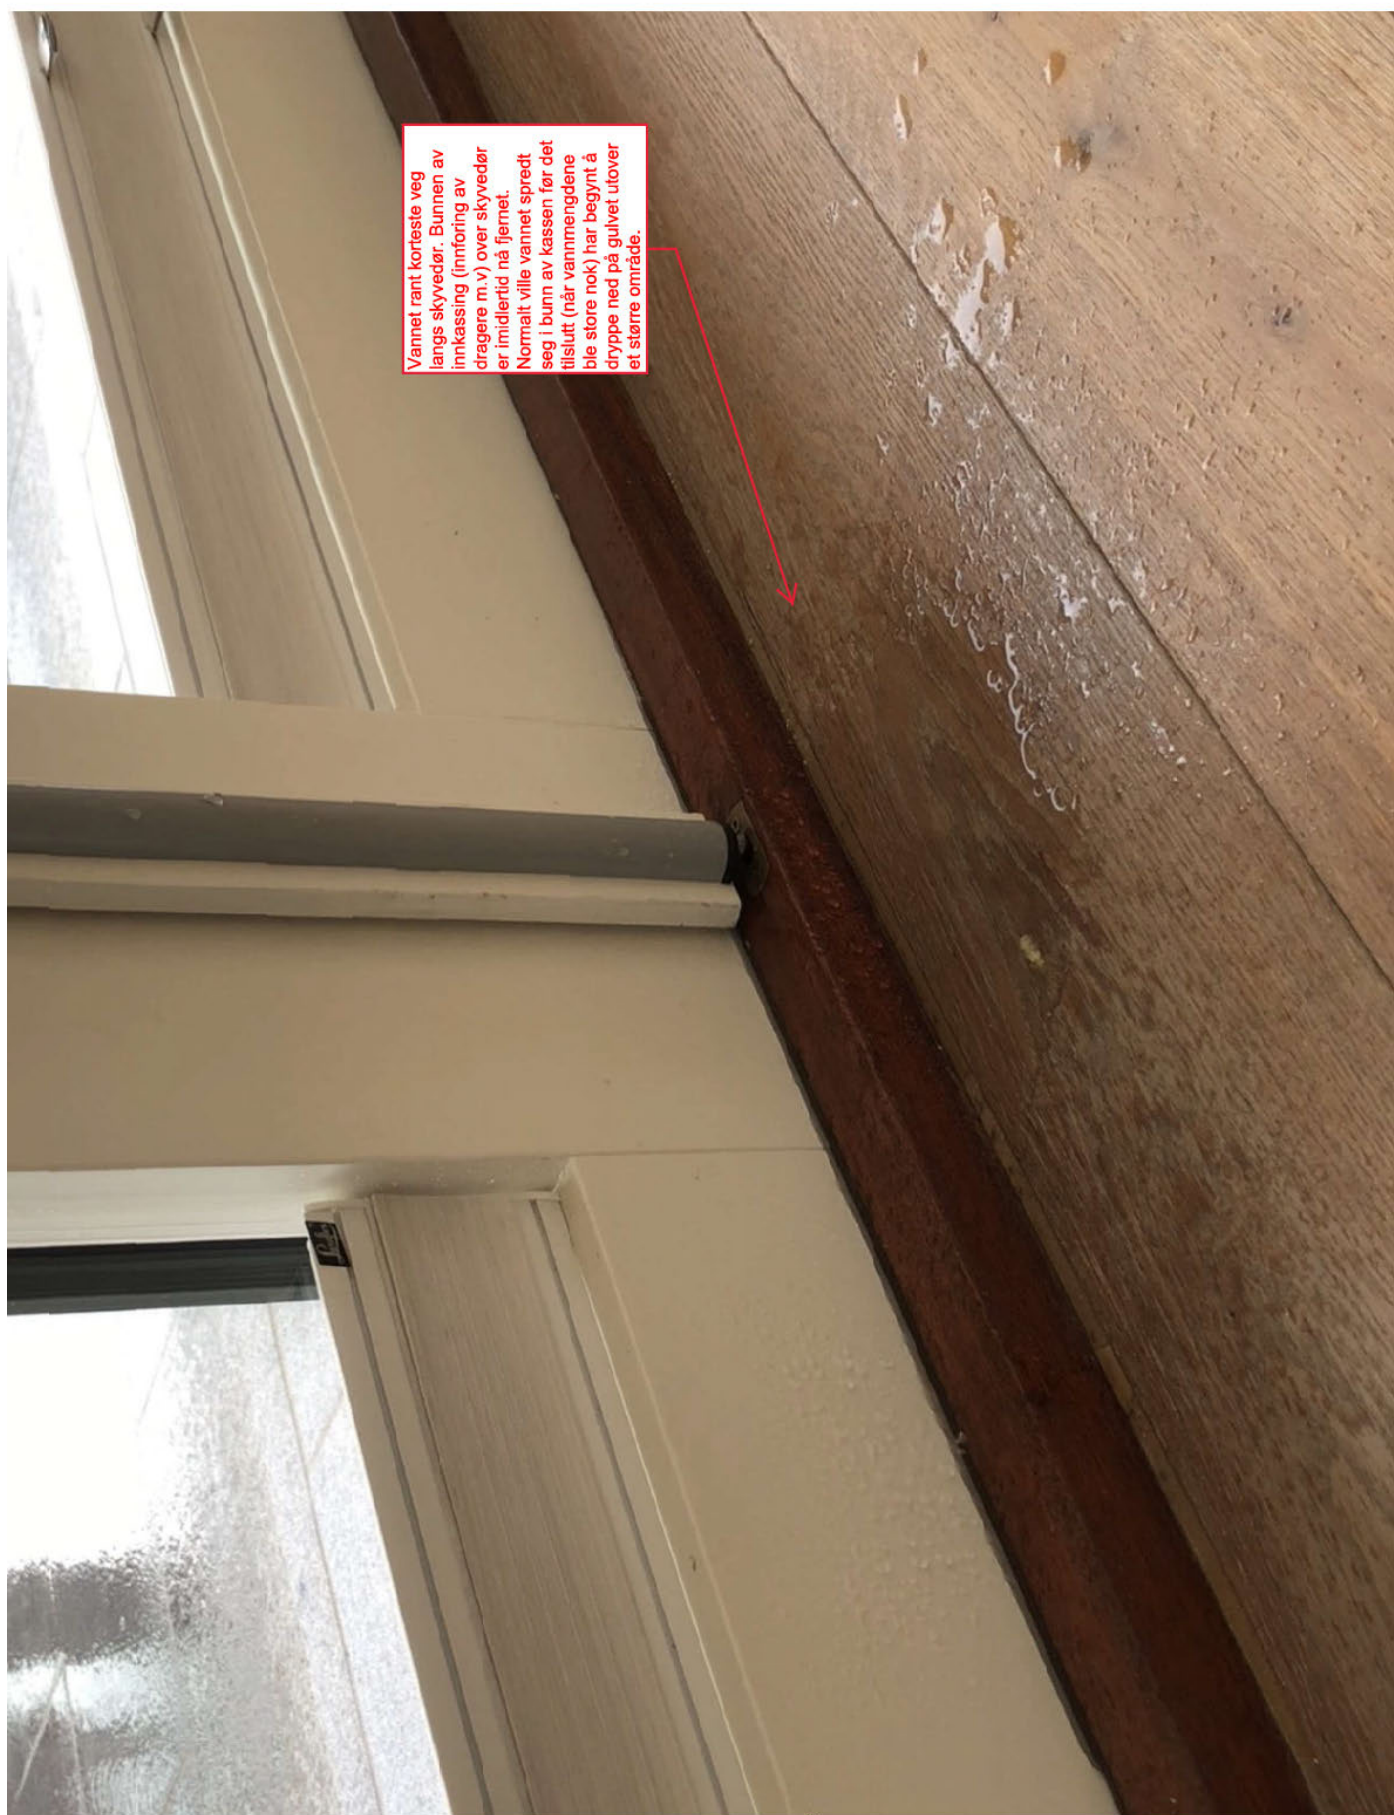
Området hvor det er opplyst at det tidligere er forsøkt utbedring. Samme området hvor det nå er kraftigst lekkasje

Vannet rant korteste veg langs skyvedør. Bunn av innkassing (innføring av dragere m.v) over skyvedør er imidlertid nå fjernet. Normalt ville vannet spredt seg i bunn av kassen før det tilslett (når vannmengdene ble store nok) har begynt å dryppe ned på gulvet utover et større område.

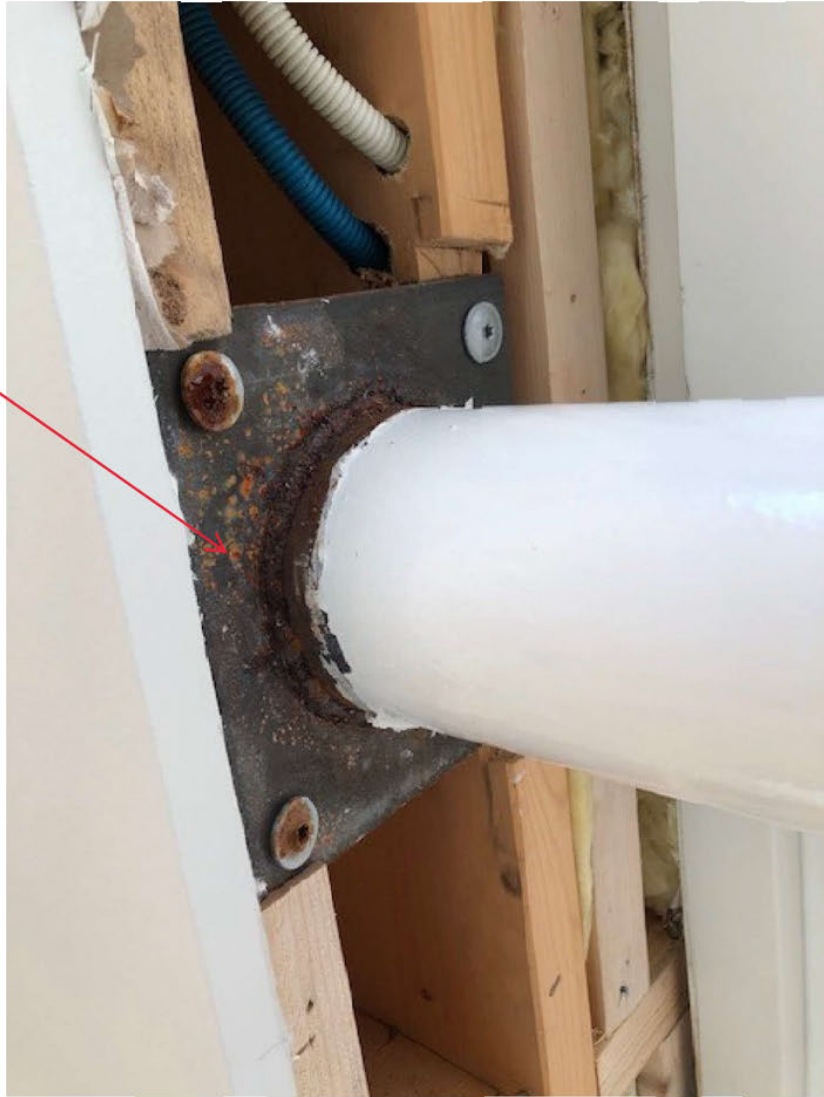
Topplate på søyle til høyre for  
skyvedør. Sterkt korrodert -  
inkludert festskruer

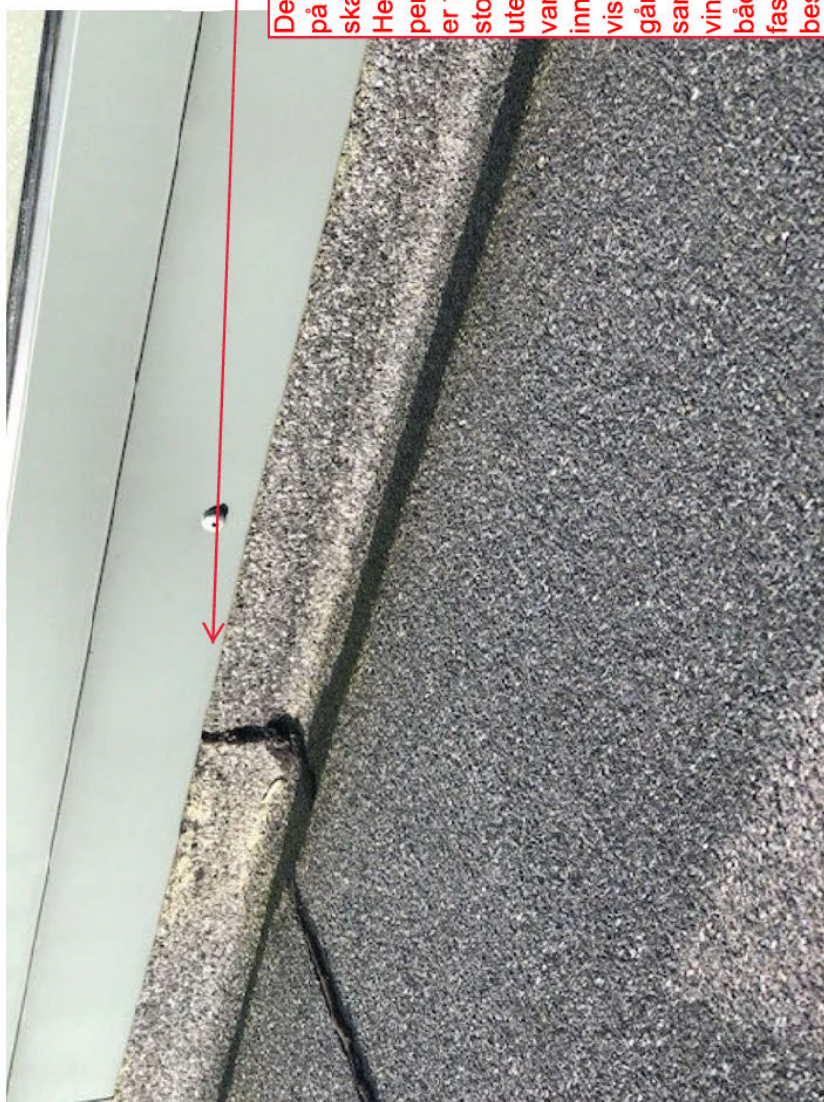
Renne for avrenning av vann på baldakin. Nedløp i begge ender. Tekket.

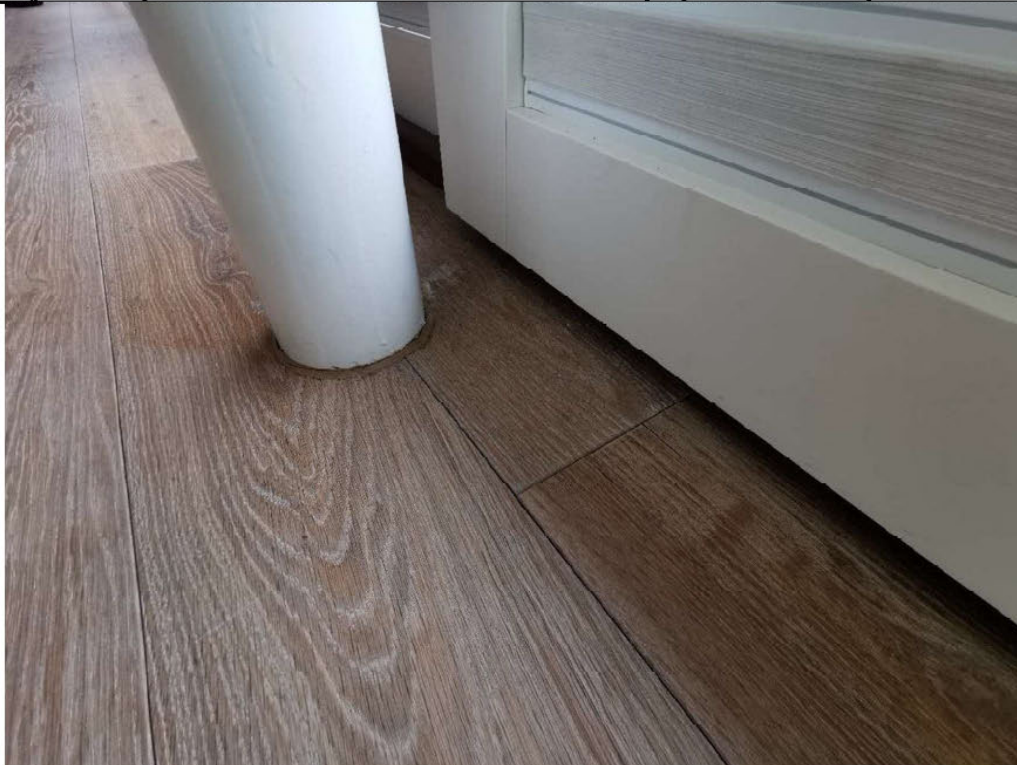
**Lokasjon nr. 3 på oversiktsfoto. Viser merker etter vann på parkett. Liten sprekk i kortskjøt.**

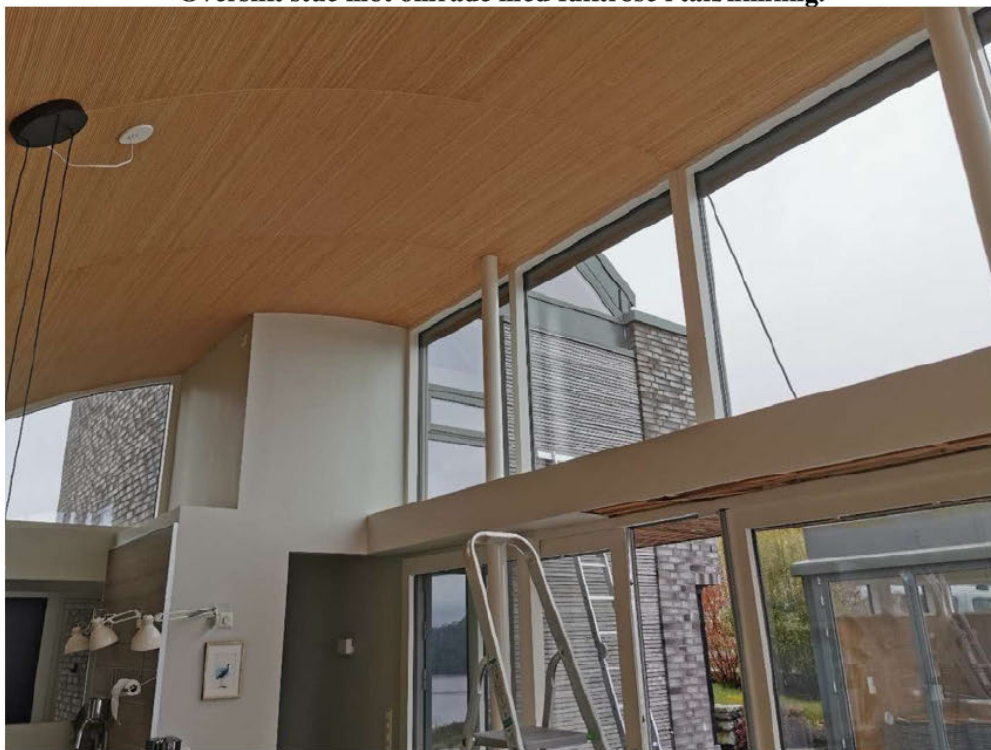
**Vedlegg 1 - Foto 16.**  
**Oversikt stue mot område med fuktrose i tak/himling.**

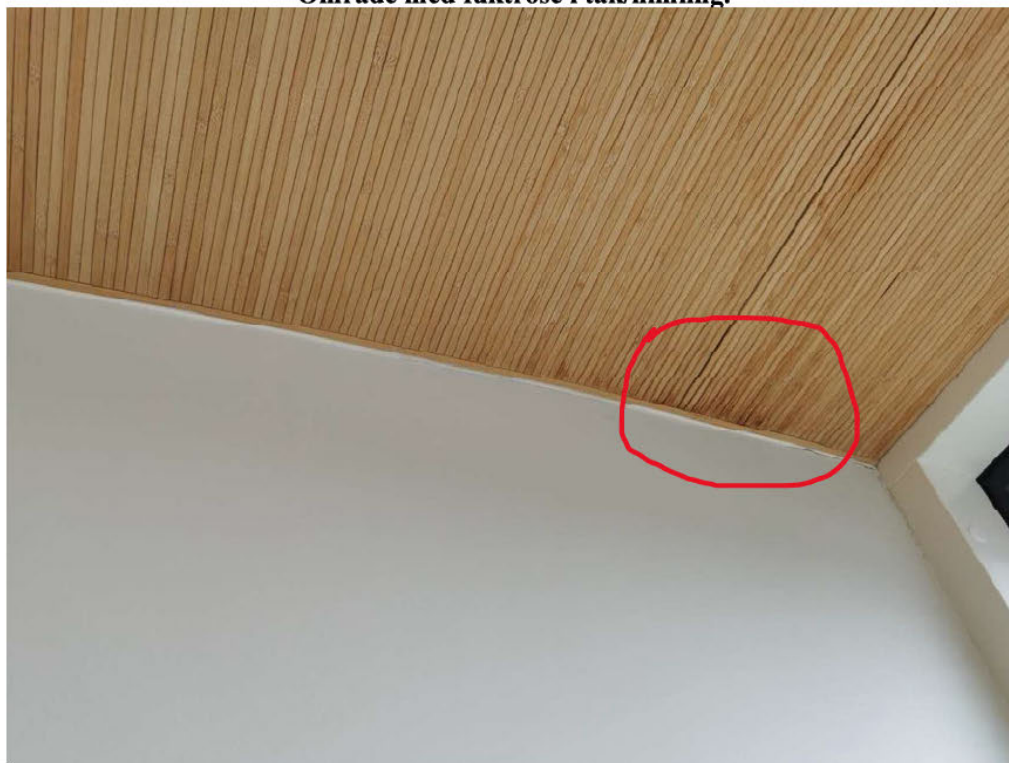
**Vedlegg 1 - Foto 17.**  
**Område med fuktrose i tak/himling.**

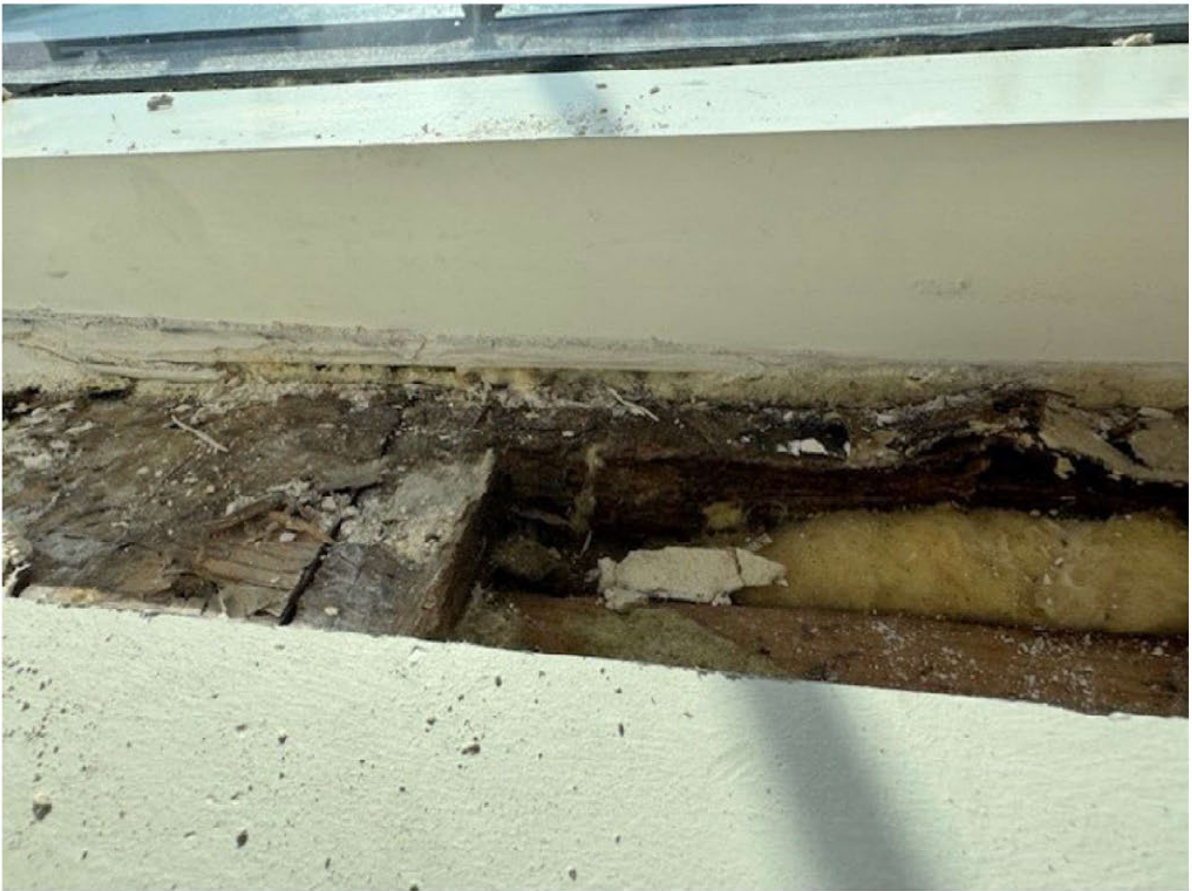
4

Topp av "innkassing" under vindu mot vest (mot Karmsundet) etter fjerning av fuktskadet gipsplate og underplate (tatt til høyre for bilde nr 3)

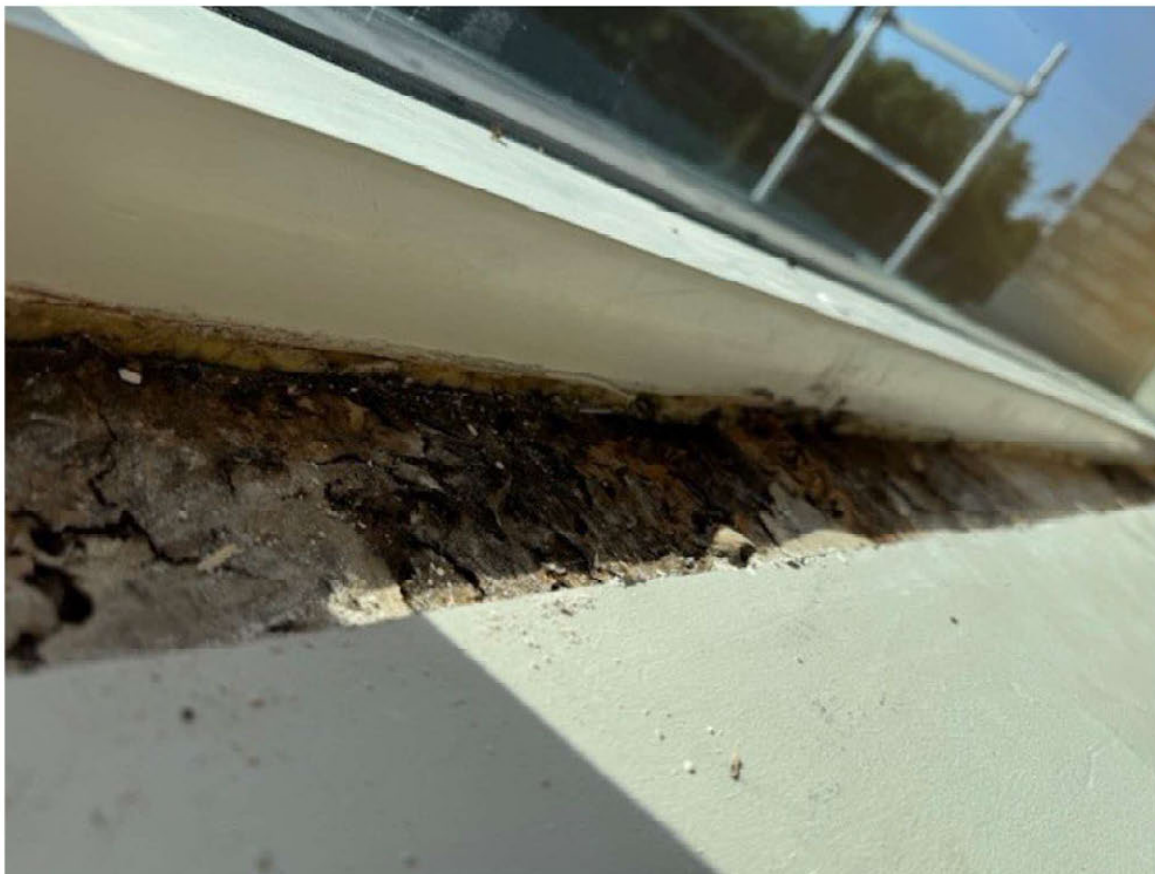
5

Topp av "innkassing" under vindu mot vest (mot Karmsundet) etter fjerning av fuktskadet gipsplate. Viser underplate i "oppløsning" (tatt til høyre for bilde nr 4)

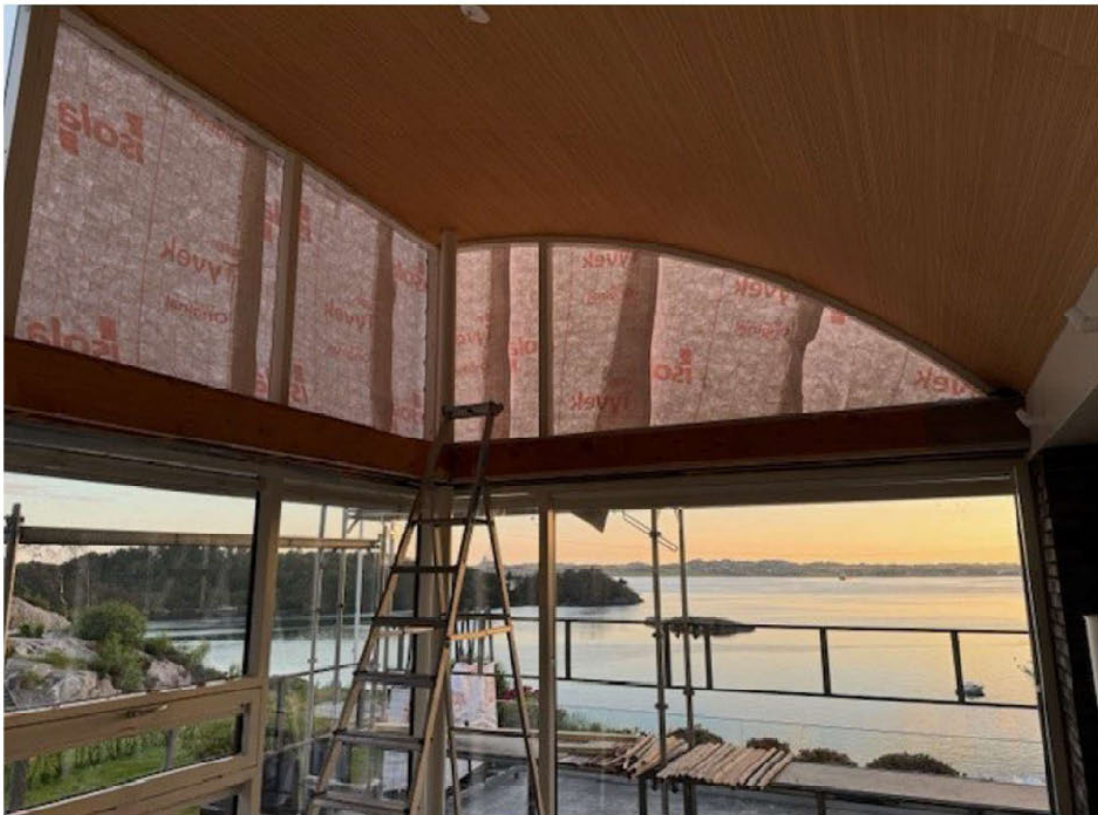
7

Innvendig. Viser vindusflater som er demontert for sanering og utskifting av fukt- og råteskader i underliggende konstruksjon

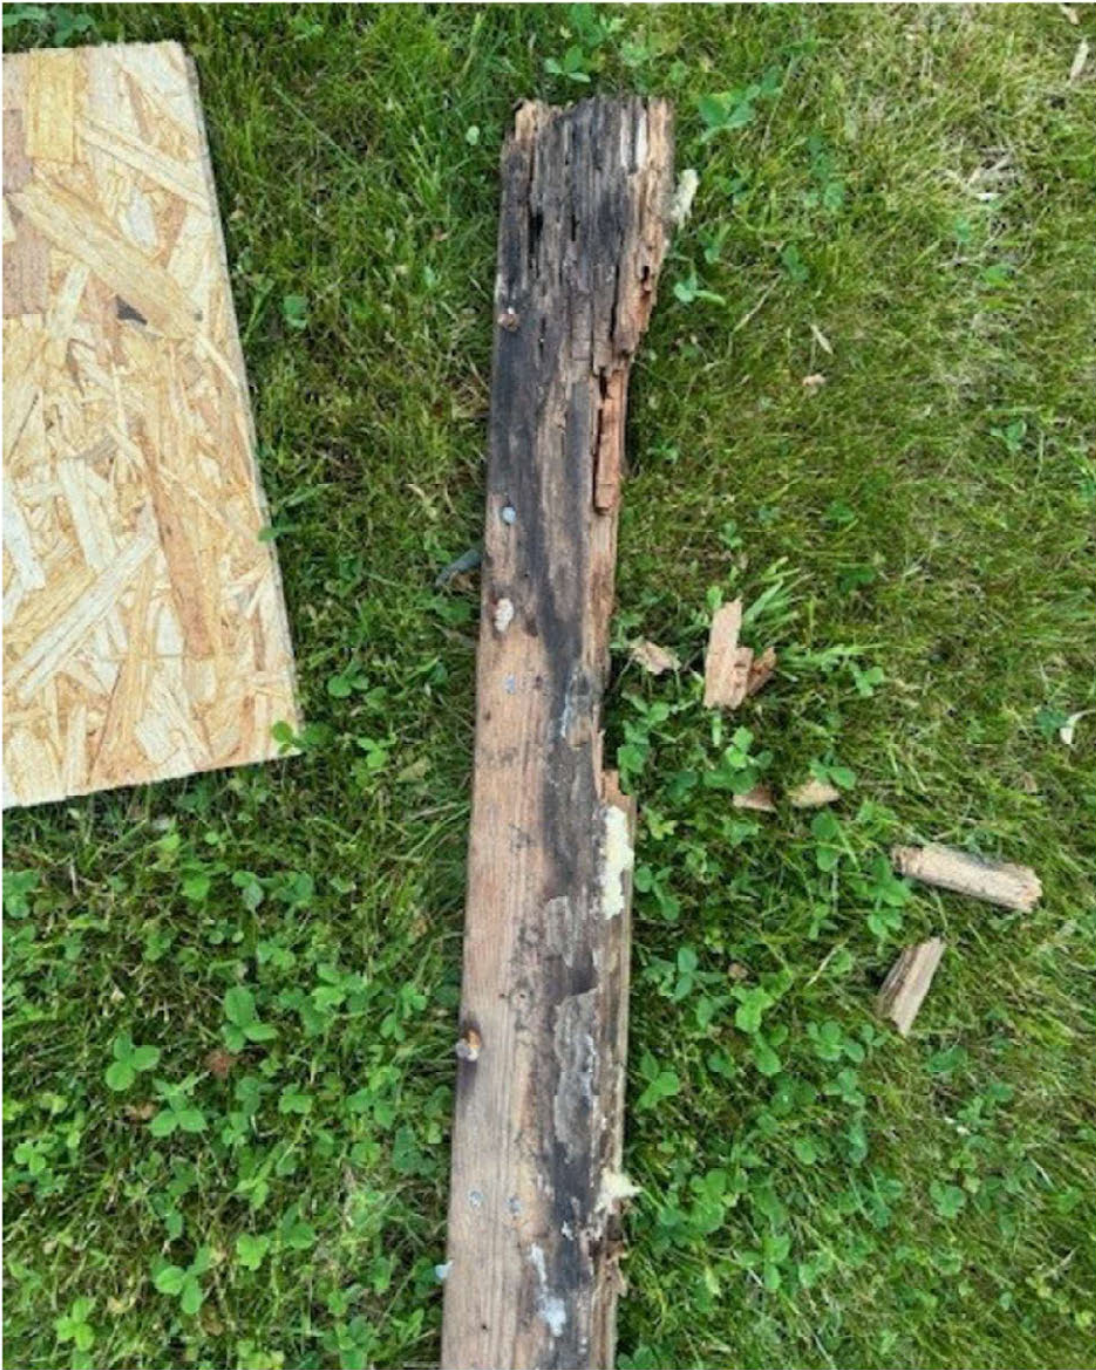
8

Vann- og råteskadede deler av konstruksjon  
under vinduer

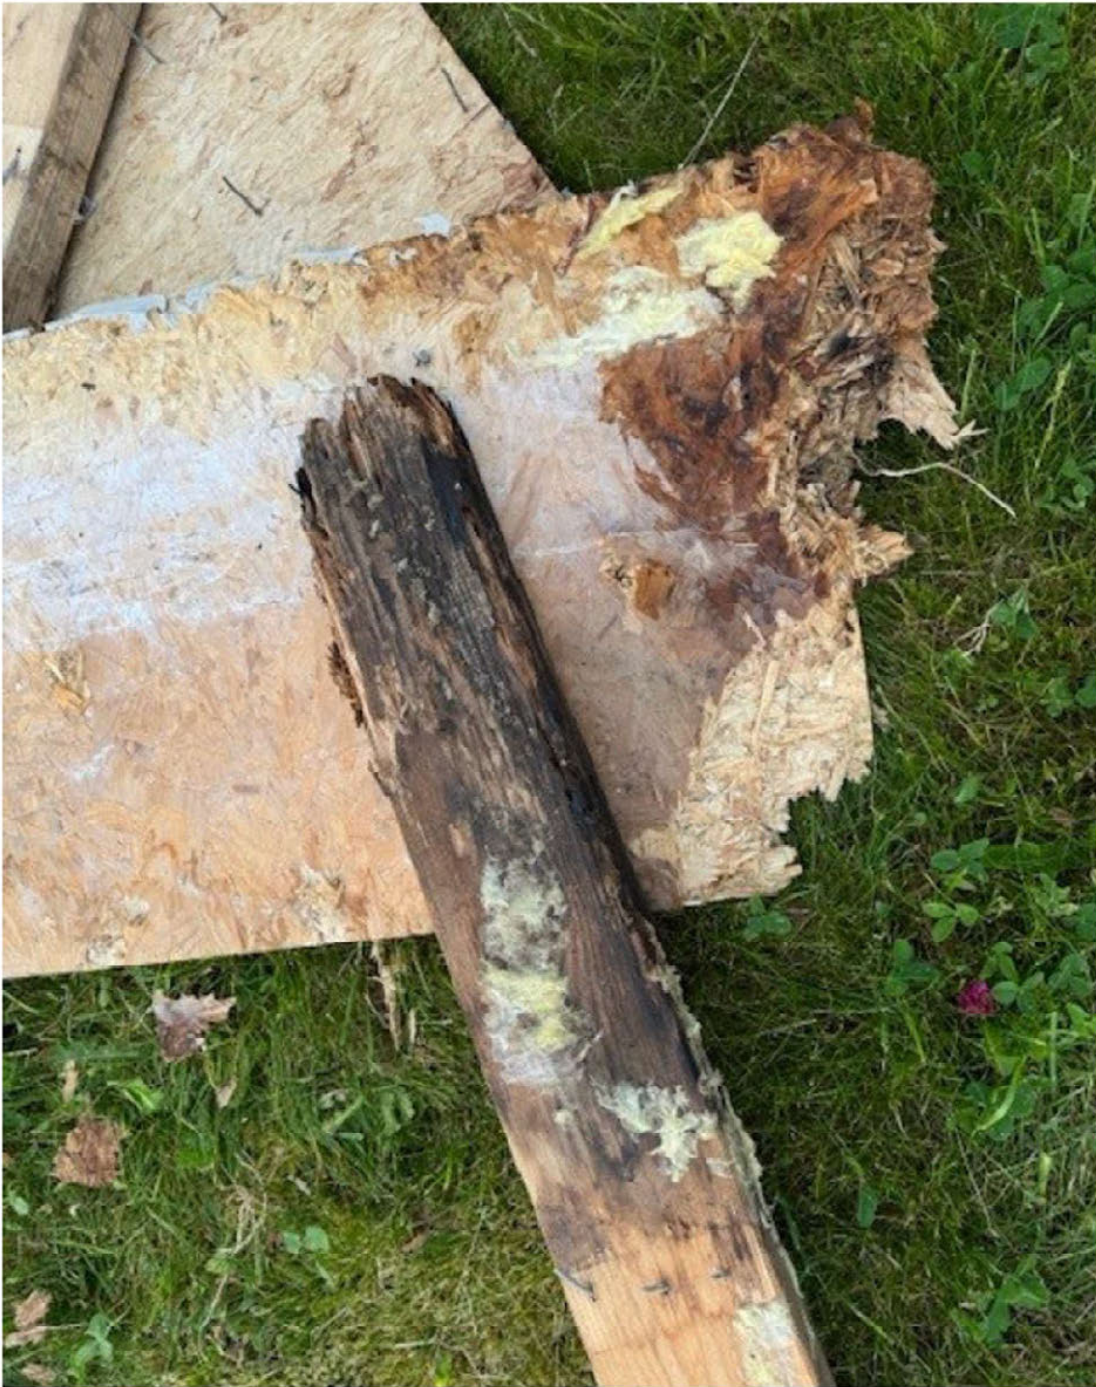
9

Vann- og råteskadede deler av konstruksjon under vinduer - samt vannskadede plater under gips i innkassingen

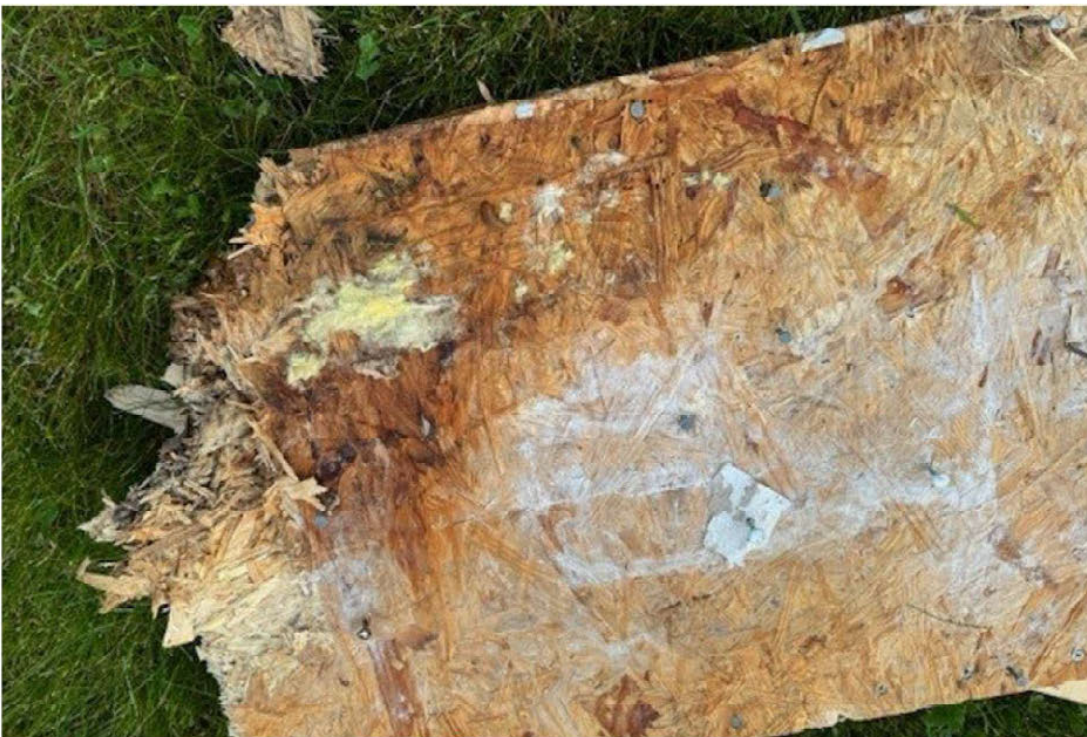
10 b

Vann- og råteskadede deler av konstruksjon  
under vinduer - samt vannskadede plater under  
gips i innkassingen

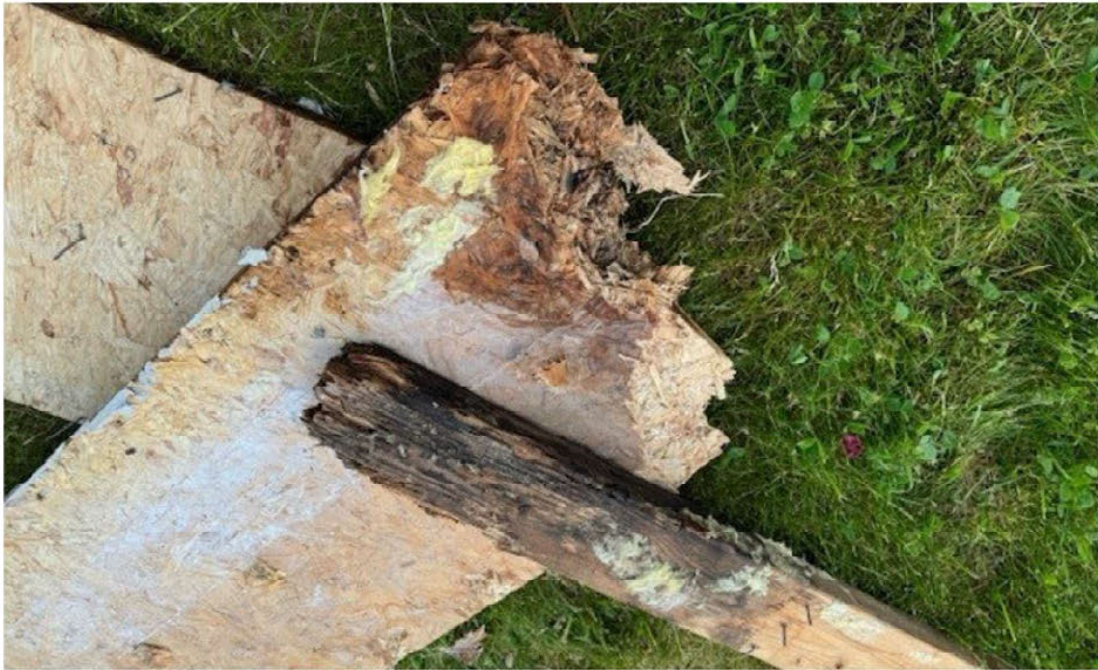
11

Vann- og råteskadede deler av konstruksjon  
under vinduer - samt vannskadede plater under  
gips i innkassingen

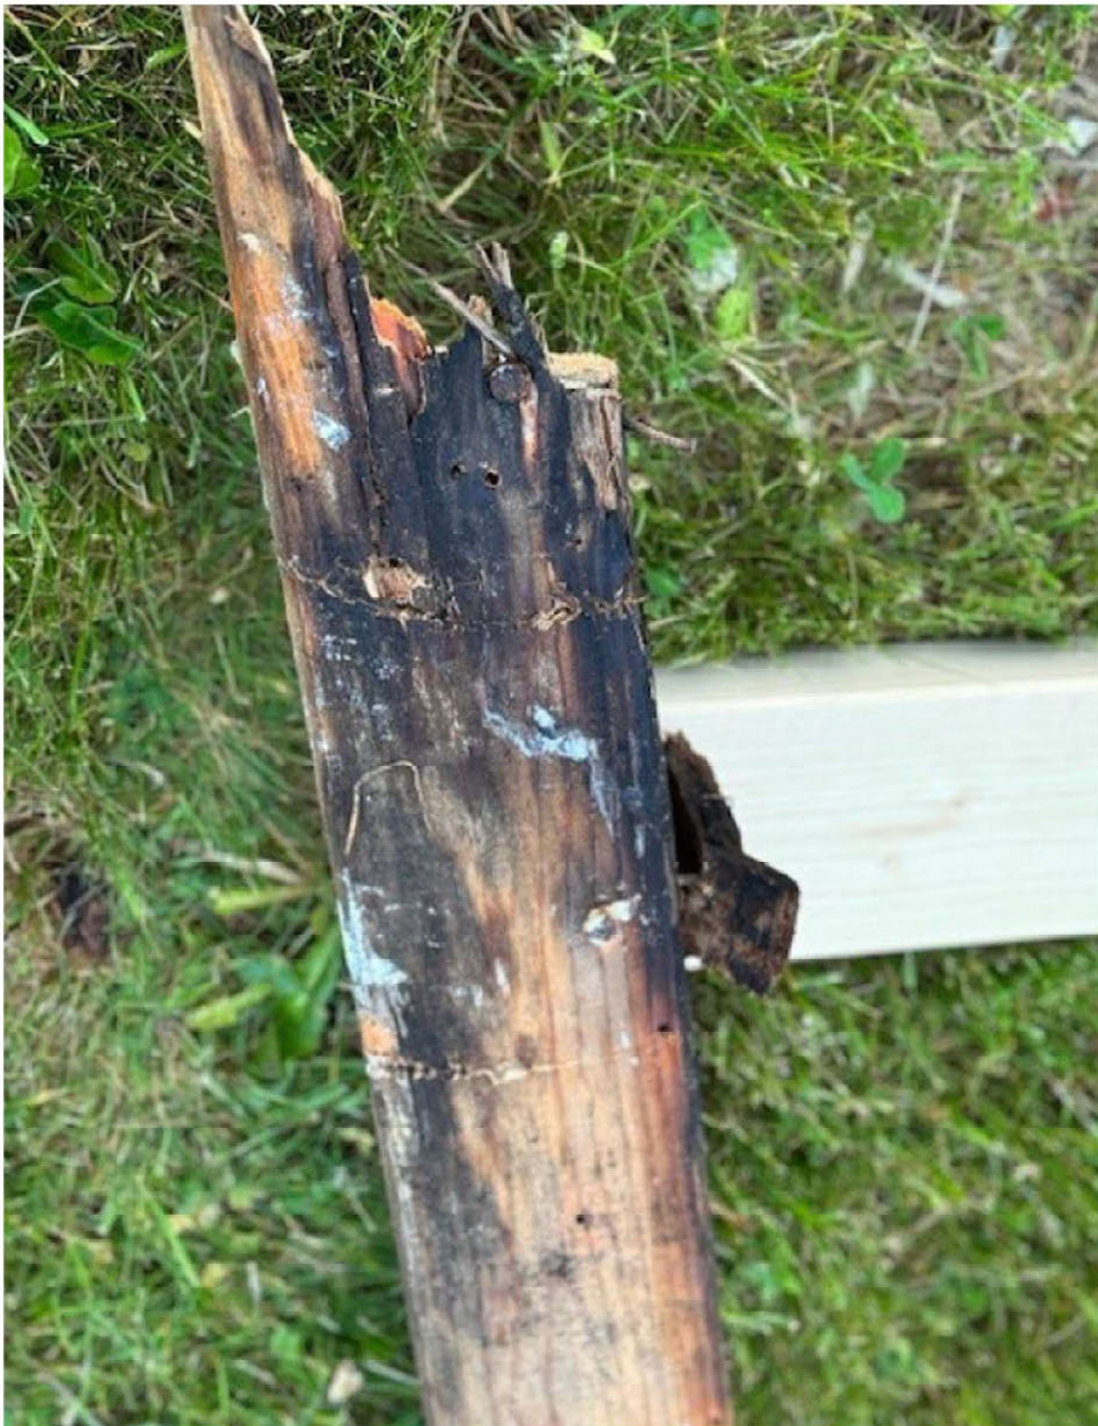
12

Vann- og råteskadede deler av konstruksjon  
under vinduer

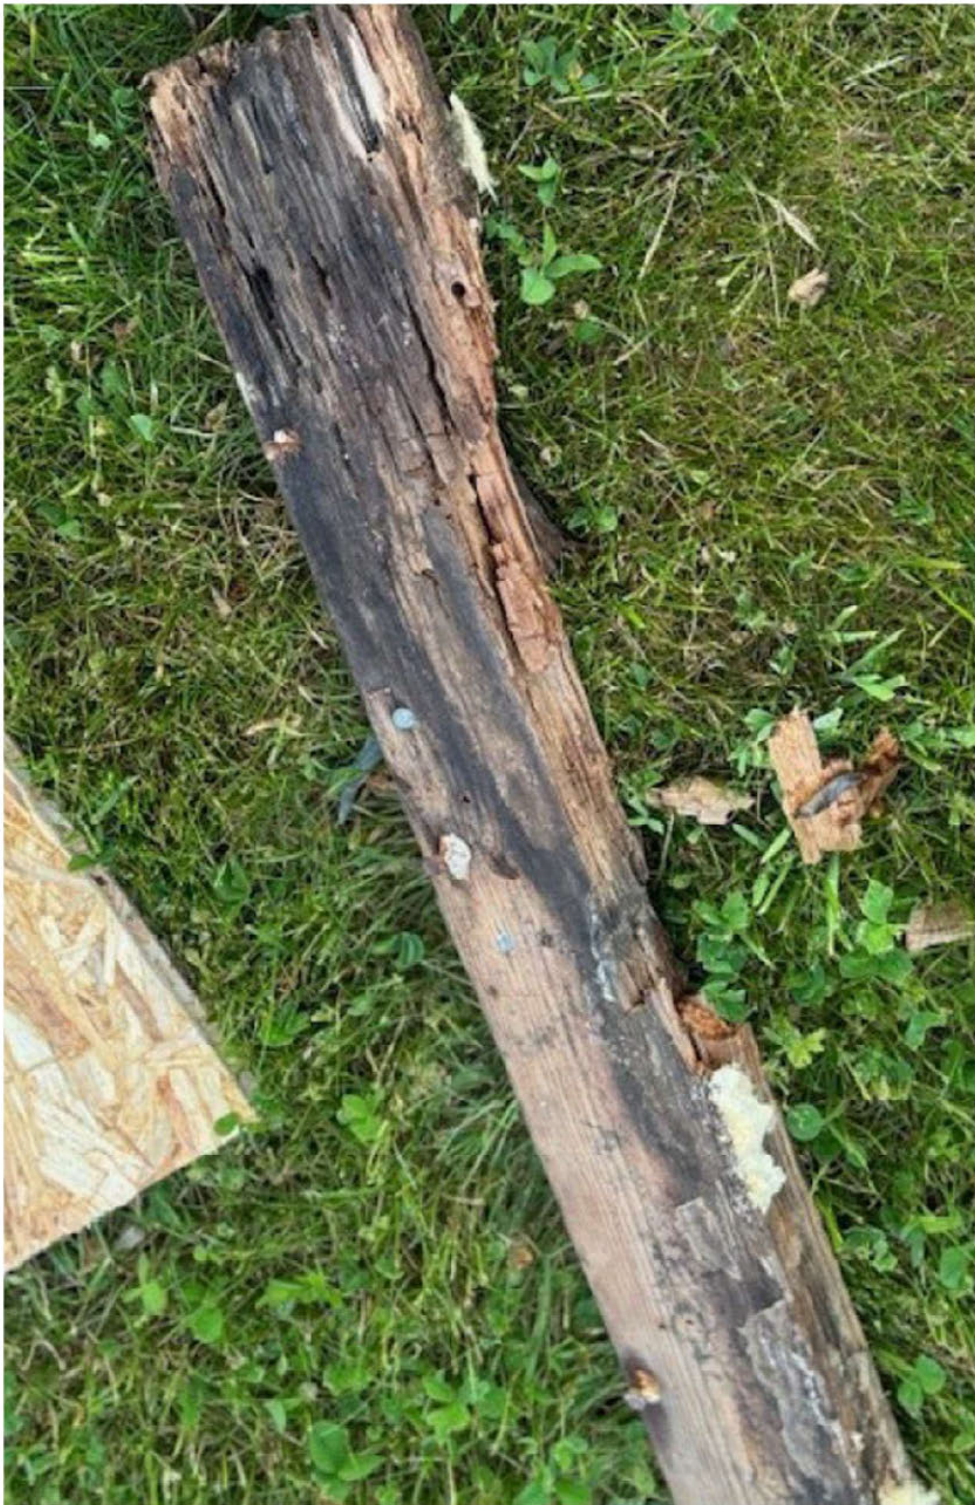
13

Vann- og råteskadede deler av konstruksjon under vinduer.

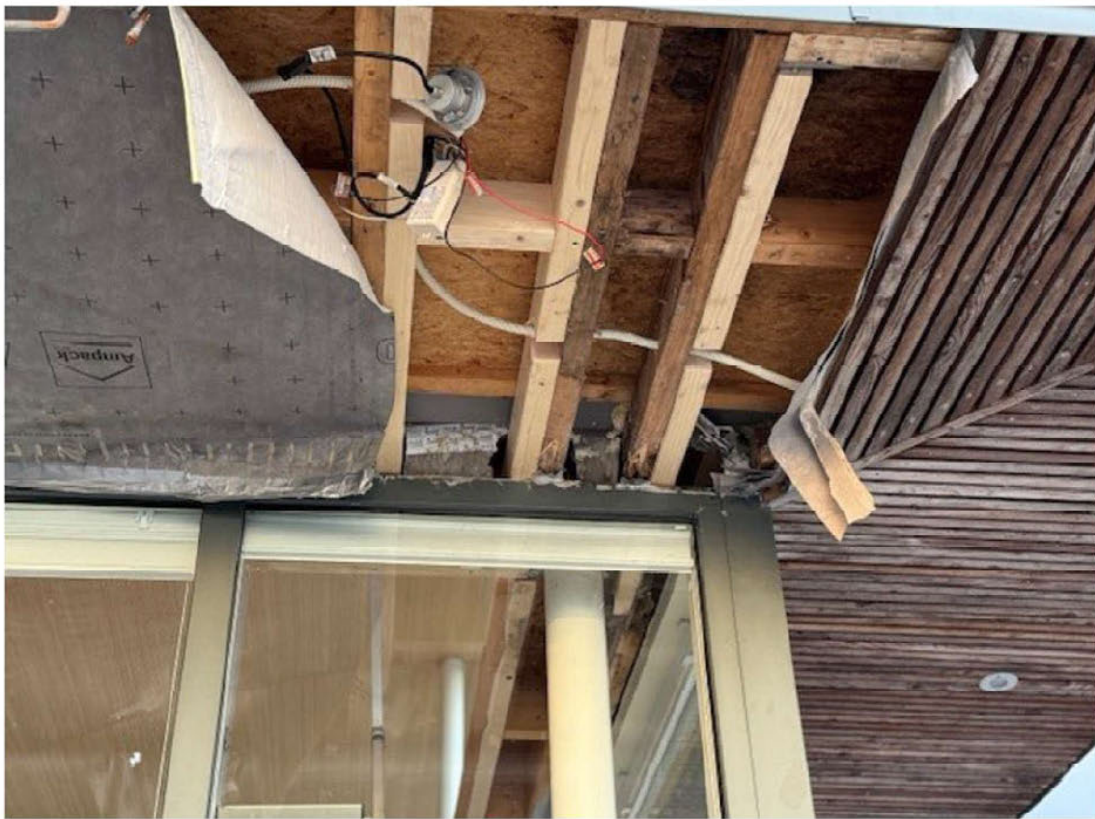
14

Vann- og råteskadede deler av konstruksjon under vinduer. Viser delvis nye gjennomgående dragere/bjelkelag under vindu (mot vest)

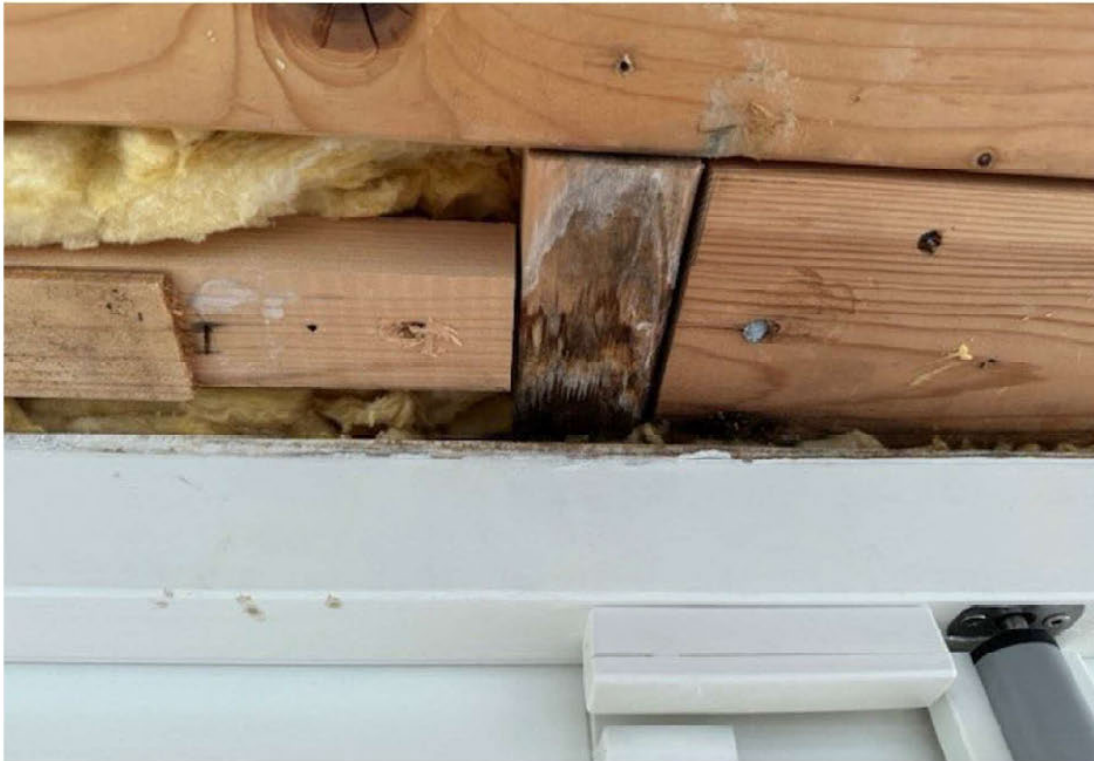
15

Vann- og råteskadede deler av konstruksjon i  
innkassing over skyvedør mot syd

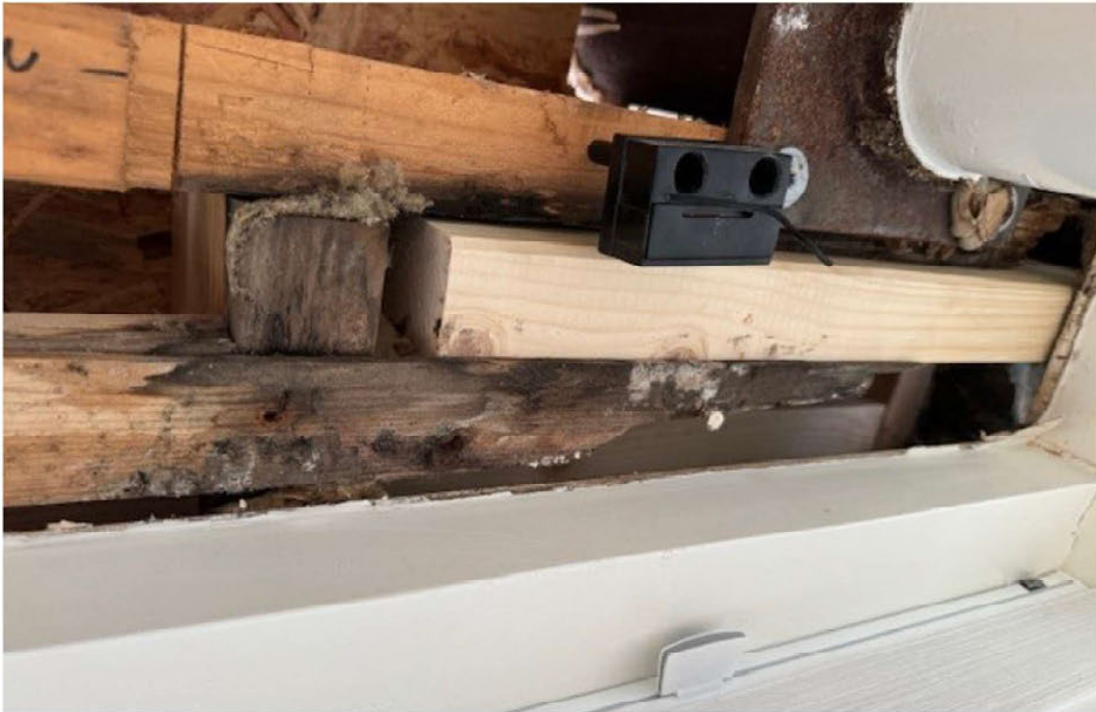
16

Vann- og råteskadede deler av konstruksjon i sør/ vestre hjørne. Viser underside av innkassing etter fjerning av vannskadede gipsplater. Delvis nytt konstruksjonsvirke (plank) satt inn.
