Ramsvikneset 33, 5546 RØYKSUND

**Arkitekttegnet funkishytte med  
spektakulær utsikt mot  
Karmsundet | Flytebrygge med  
båtplass | Lekre uteområder |**

# Arkitekttegnet funkishytte med spektakulær utsikt mot Karmsundet | Flytebrygge med båtplass!

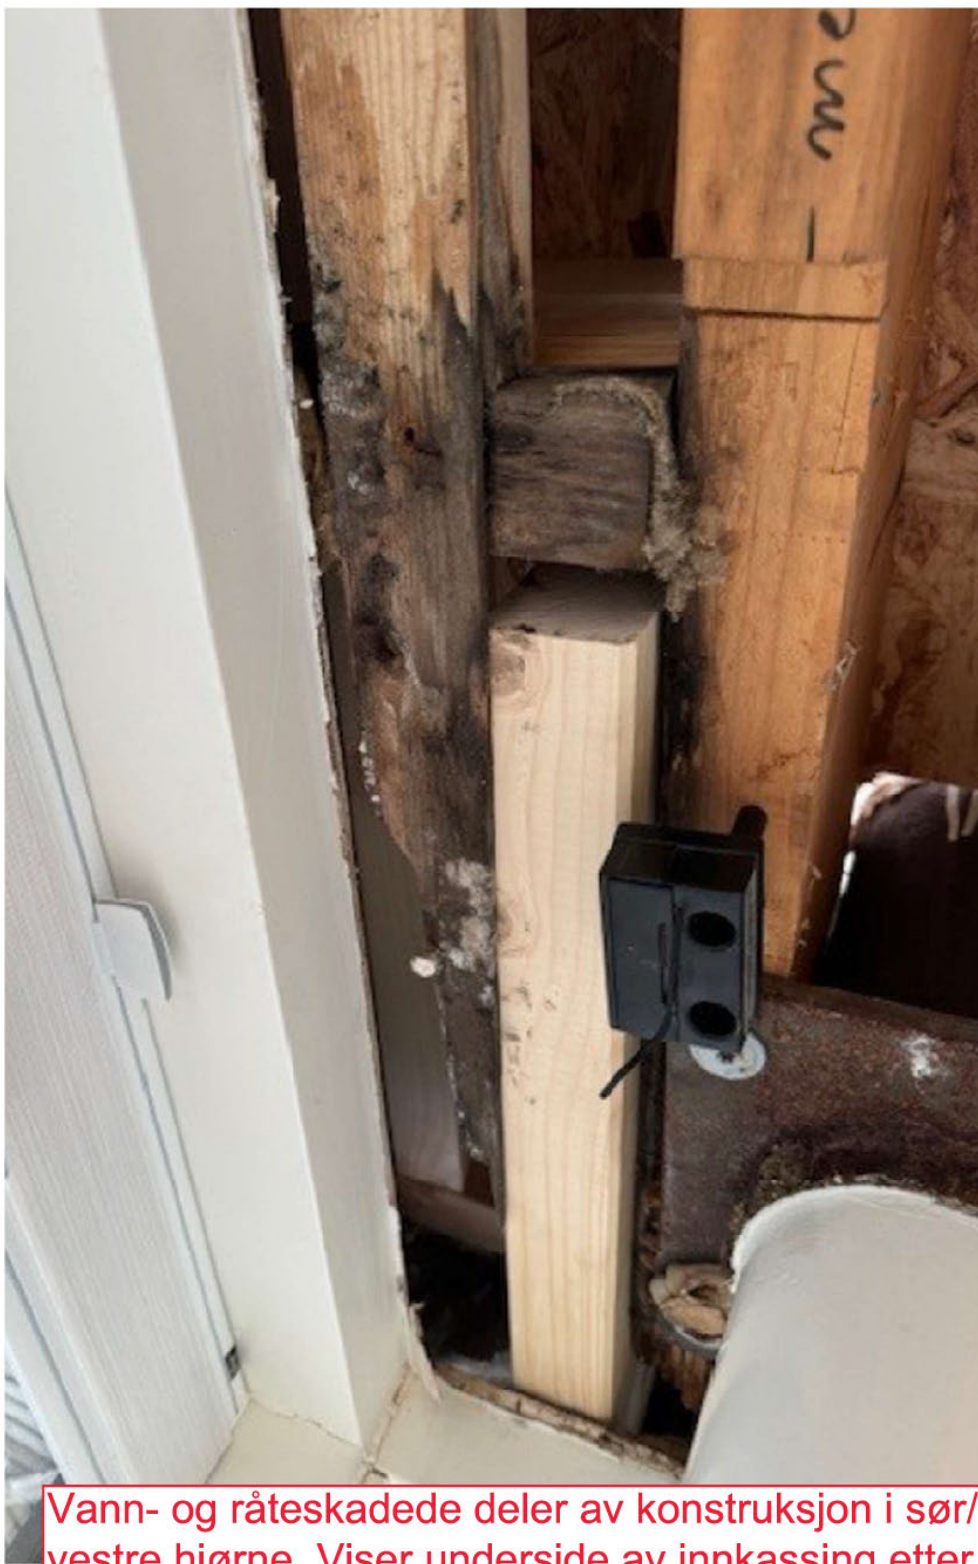
17

Vann- og råteskadede deler av konstruksjon i sør/ vestre hjørne. Viser underside av innkassing etter fjerning av vannskadede gipsplater. Delvis nytt konstruksjonsvirke (plank) satt inn. (samme som bilde nr 16)

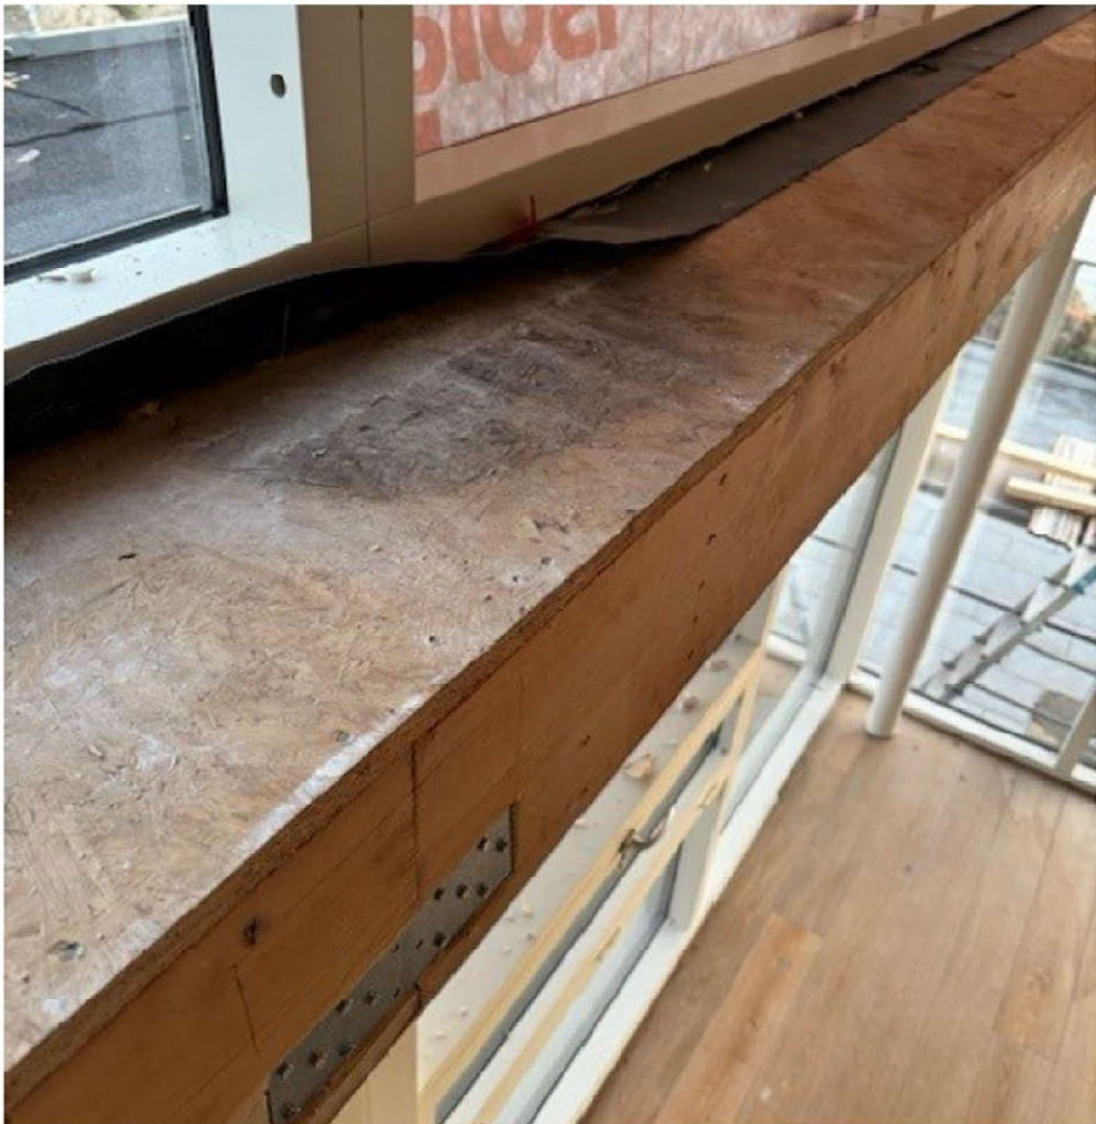
19

Vannskader under gipsplatene på topp av "innkassing" mot syd (etter fjerning av fuktskadede gipsplater).

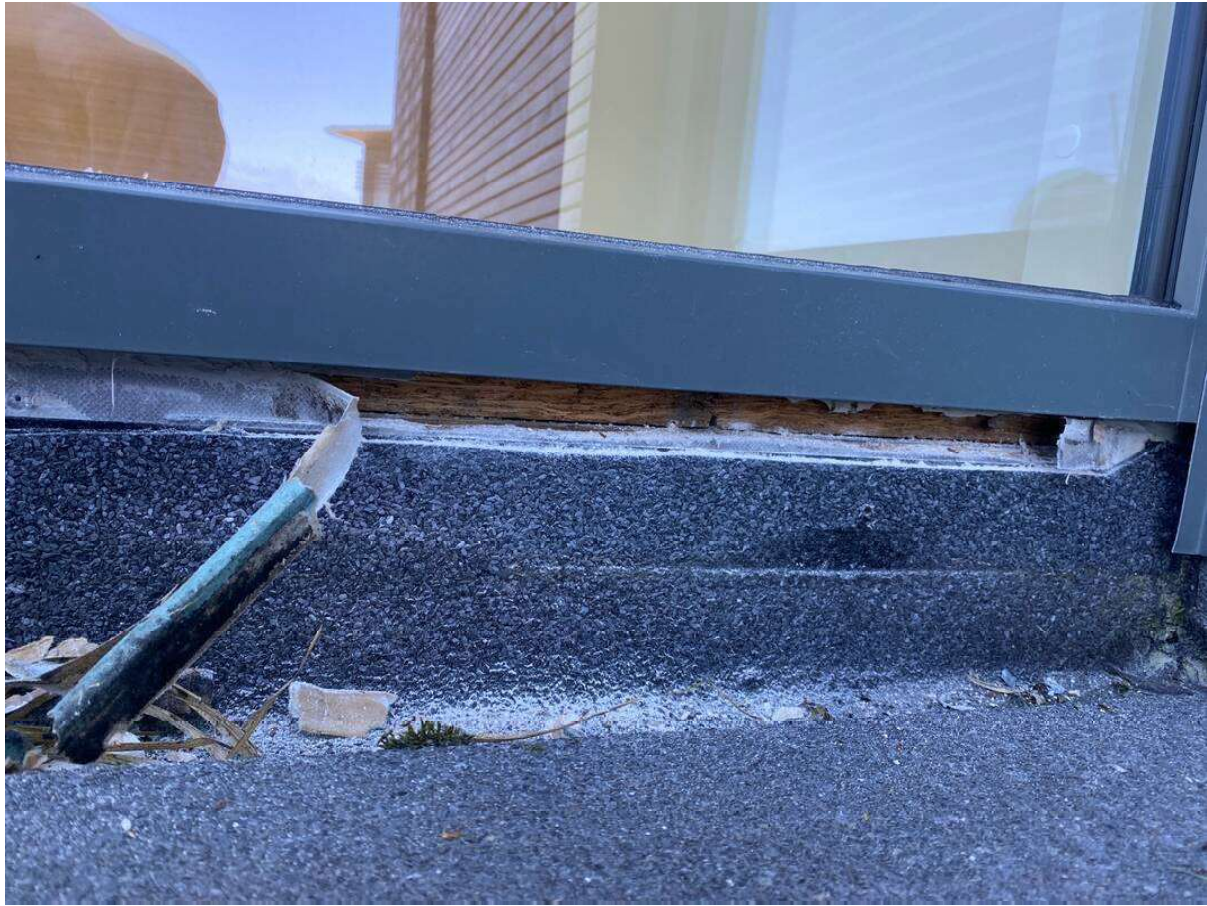
**Tittel** Ramsvikneset 33  
**Beskrivelse** Som tetting under vinduene er det brukt fugemasse mellom takdekke og vinduskarmen, Fugemassen er løsnet flere plasser og dette har ført til lekkasjen.  
**Opprettet** 2024-05-15 10:54:21  
**Geolokasjon** 5.347014, 59.32877

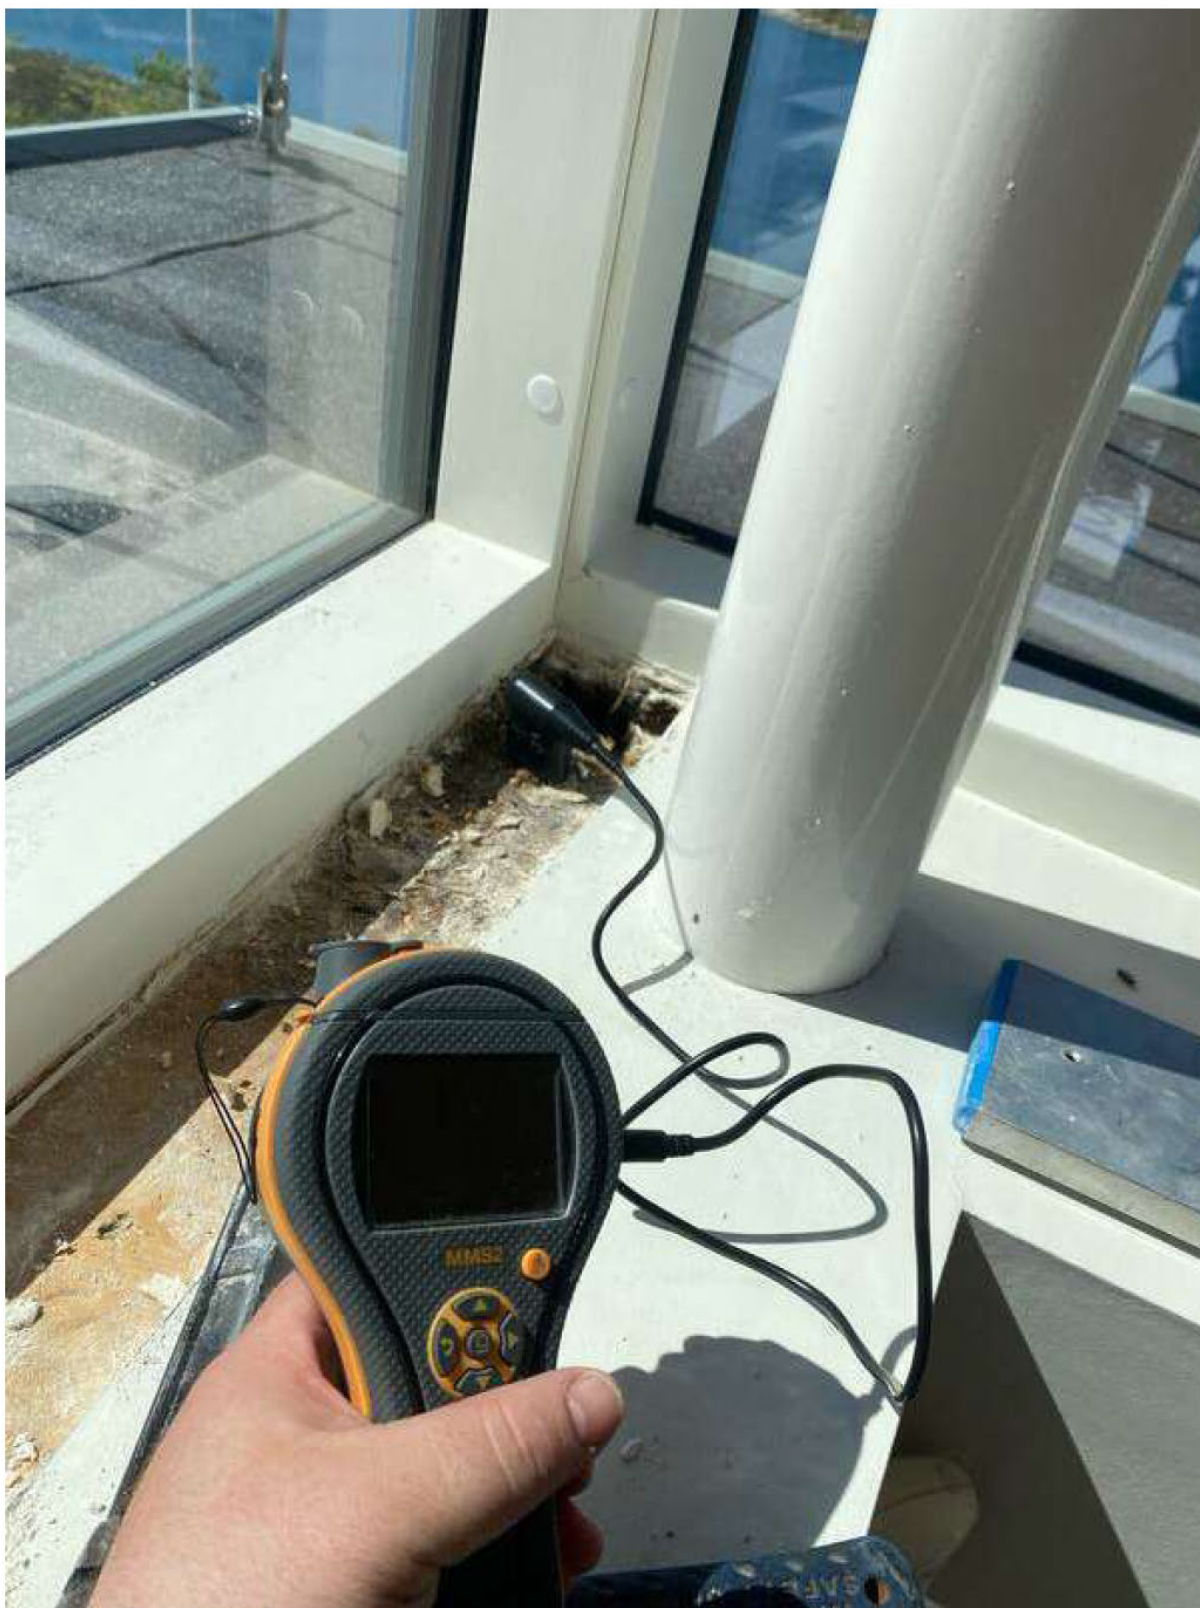
**Tittel** Ramsvikneset 33 4  
**Beskrivelse** 100% fukt  
**Opprettet** 2024-05-16 10:03:18  
**Geolokasjon** 5.347111, 59.328915

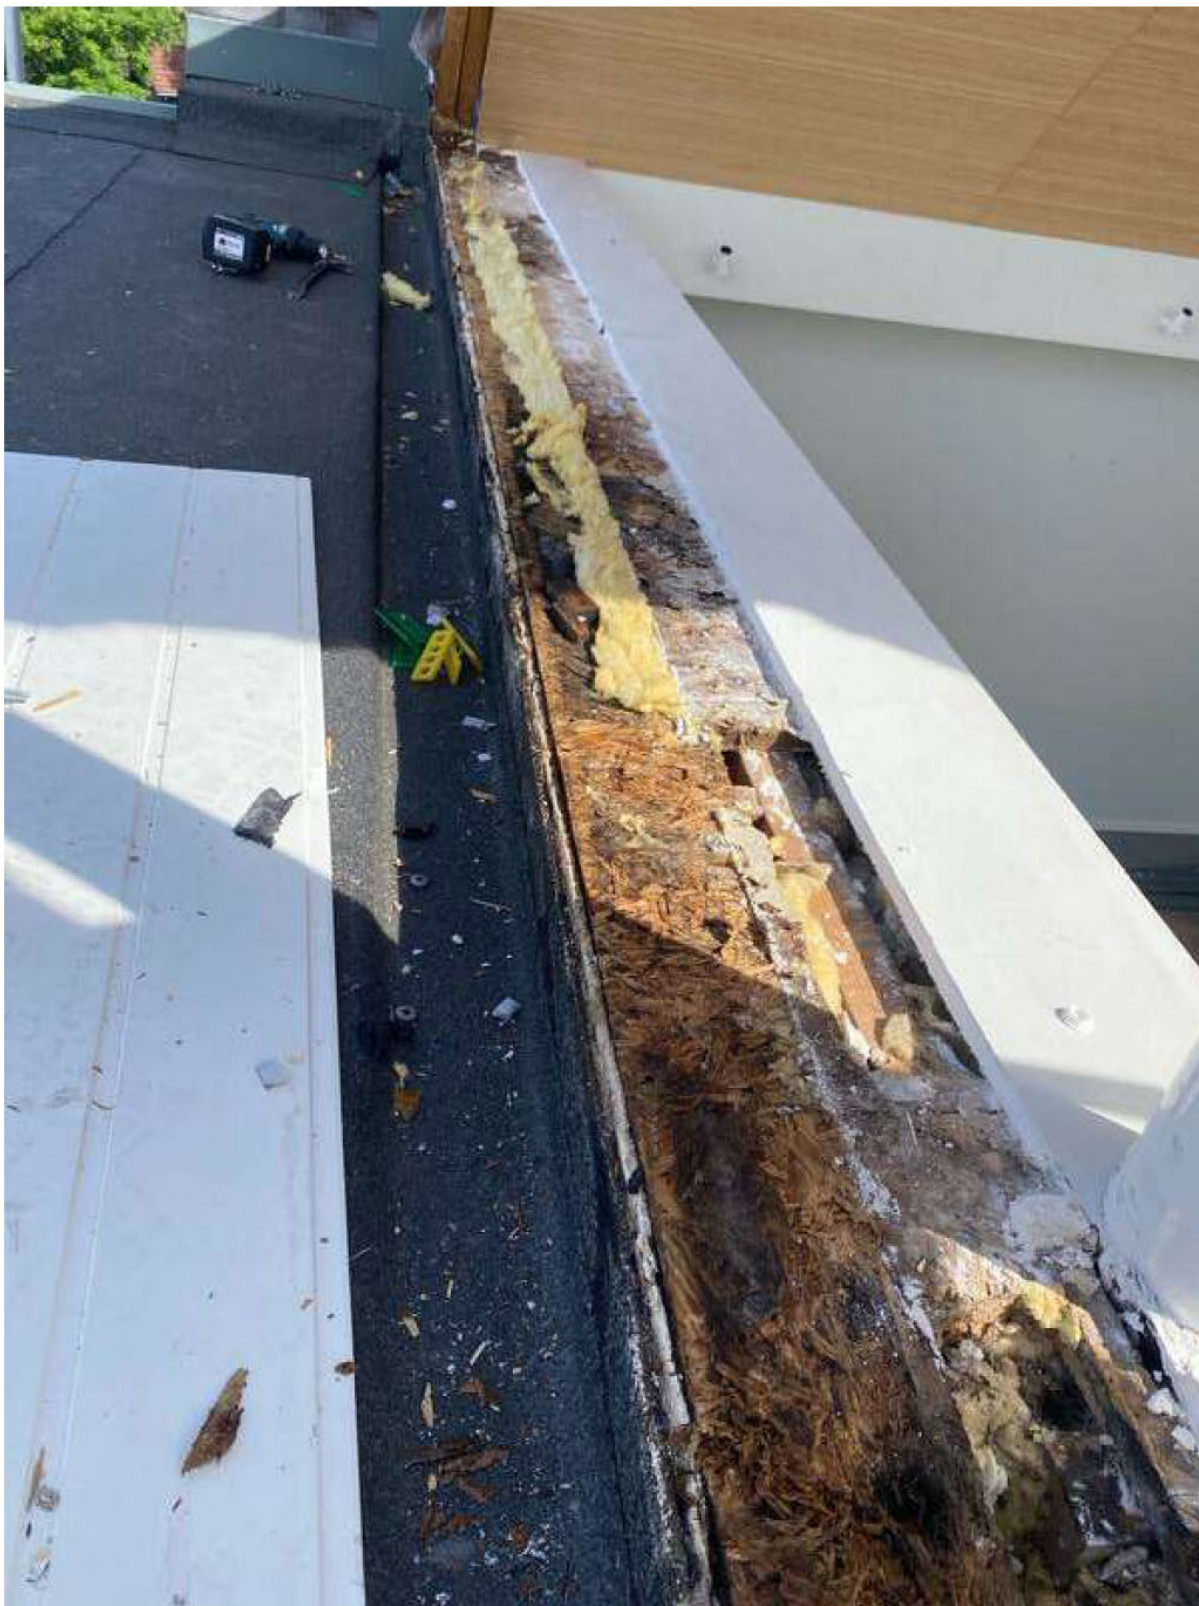
**Tittel** Ramsvikneset 33 13  
**Beskrivelse** Vi oppdaget store fukt og råteskader på utvendig hjørne når vi demontert vinduene.  
**Opprettet** 2024-05-22 11:08:26  
**Geolokasjon** 5.347103, 59.32865

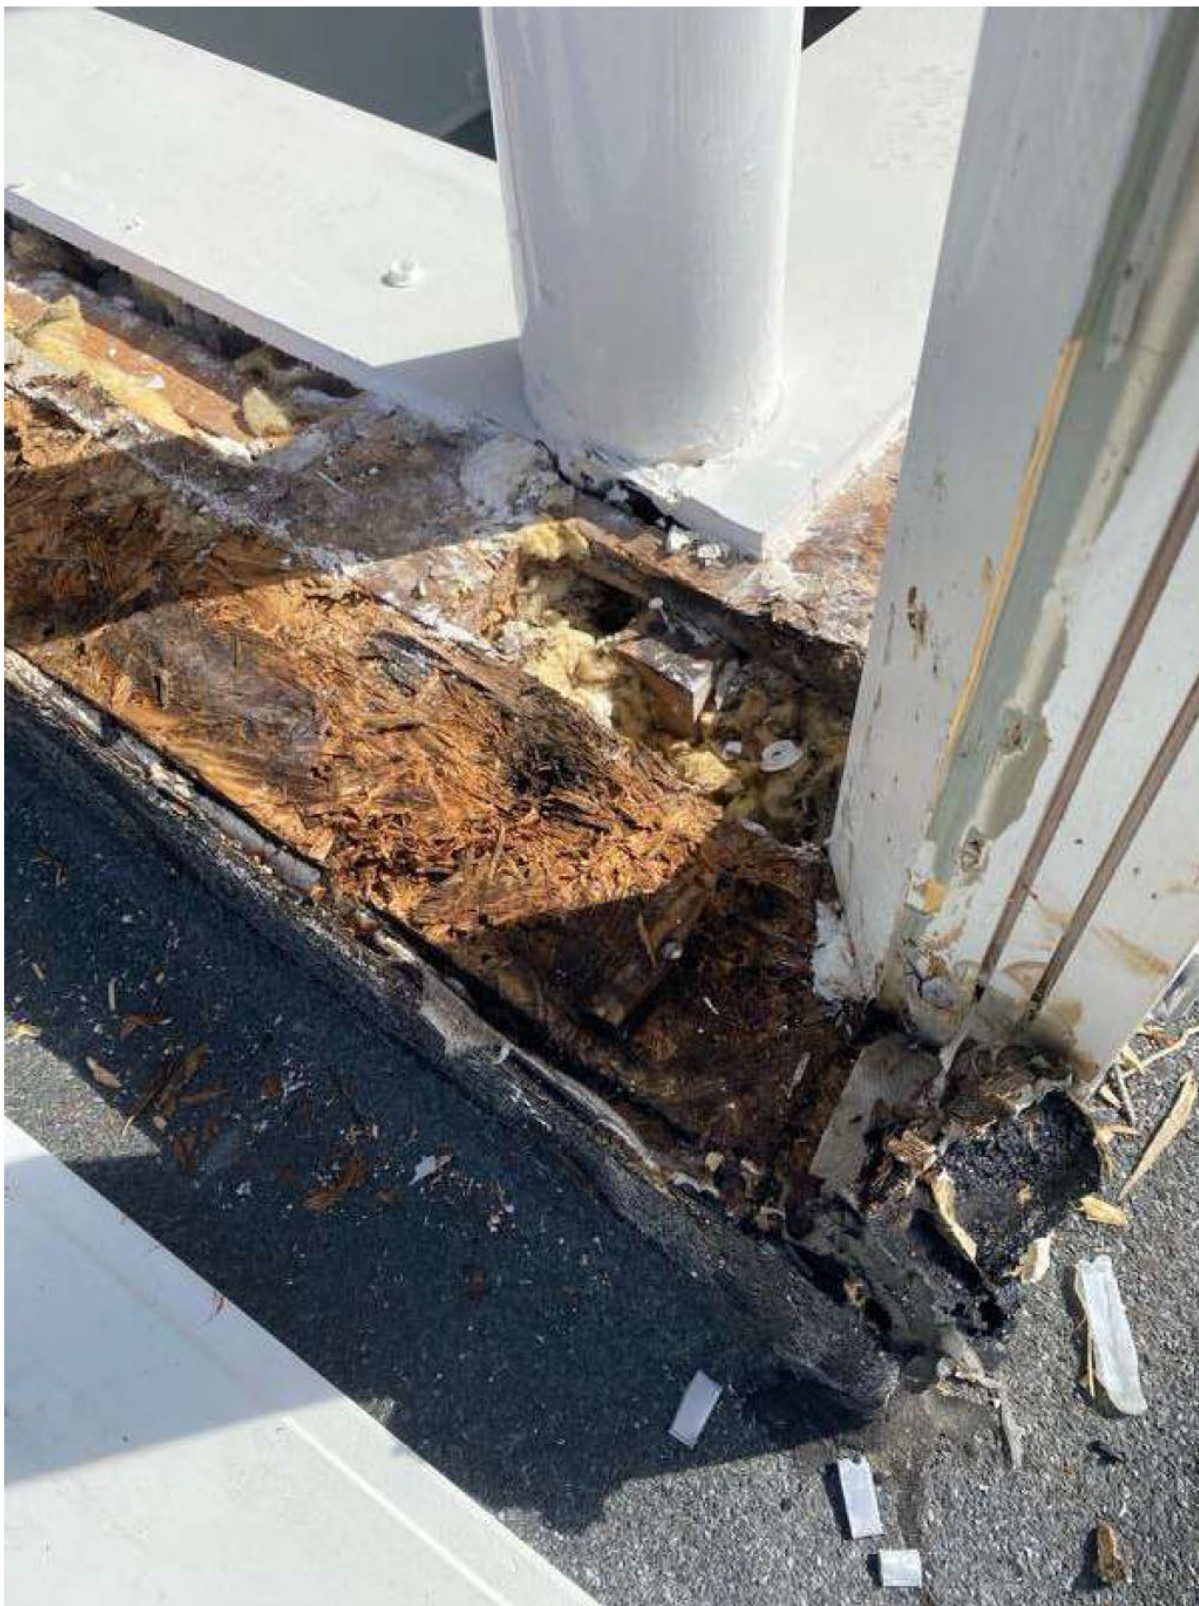
**Tittel** Ramsvikneset 33 12  
**Beskrivelse** Vi oppdaget store fukt og råteskader på utvendig hjørne når vi demontert vinduene.  
**Opprettet** 2024-05-22 11:08:42  
**Geokasjon** 5.347061, 59.328827

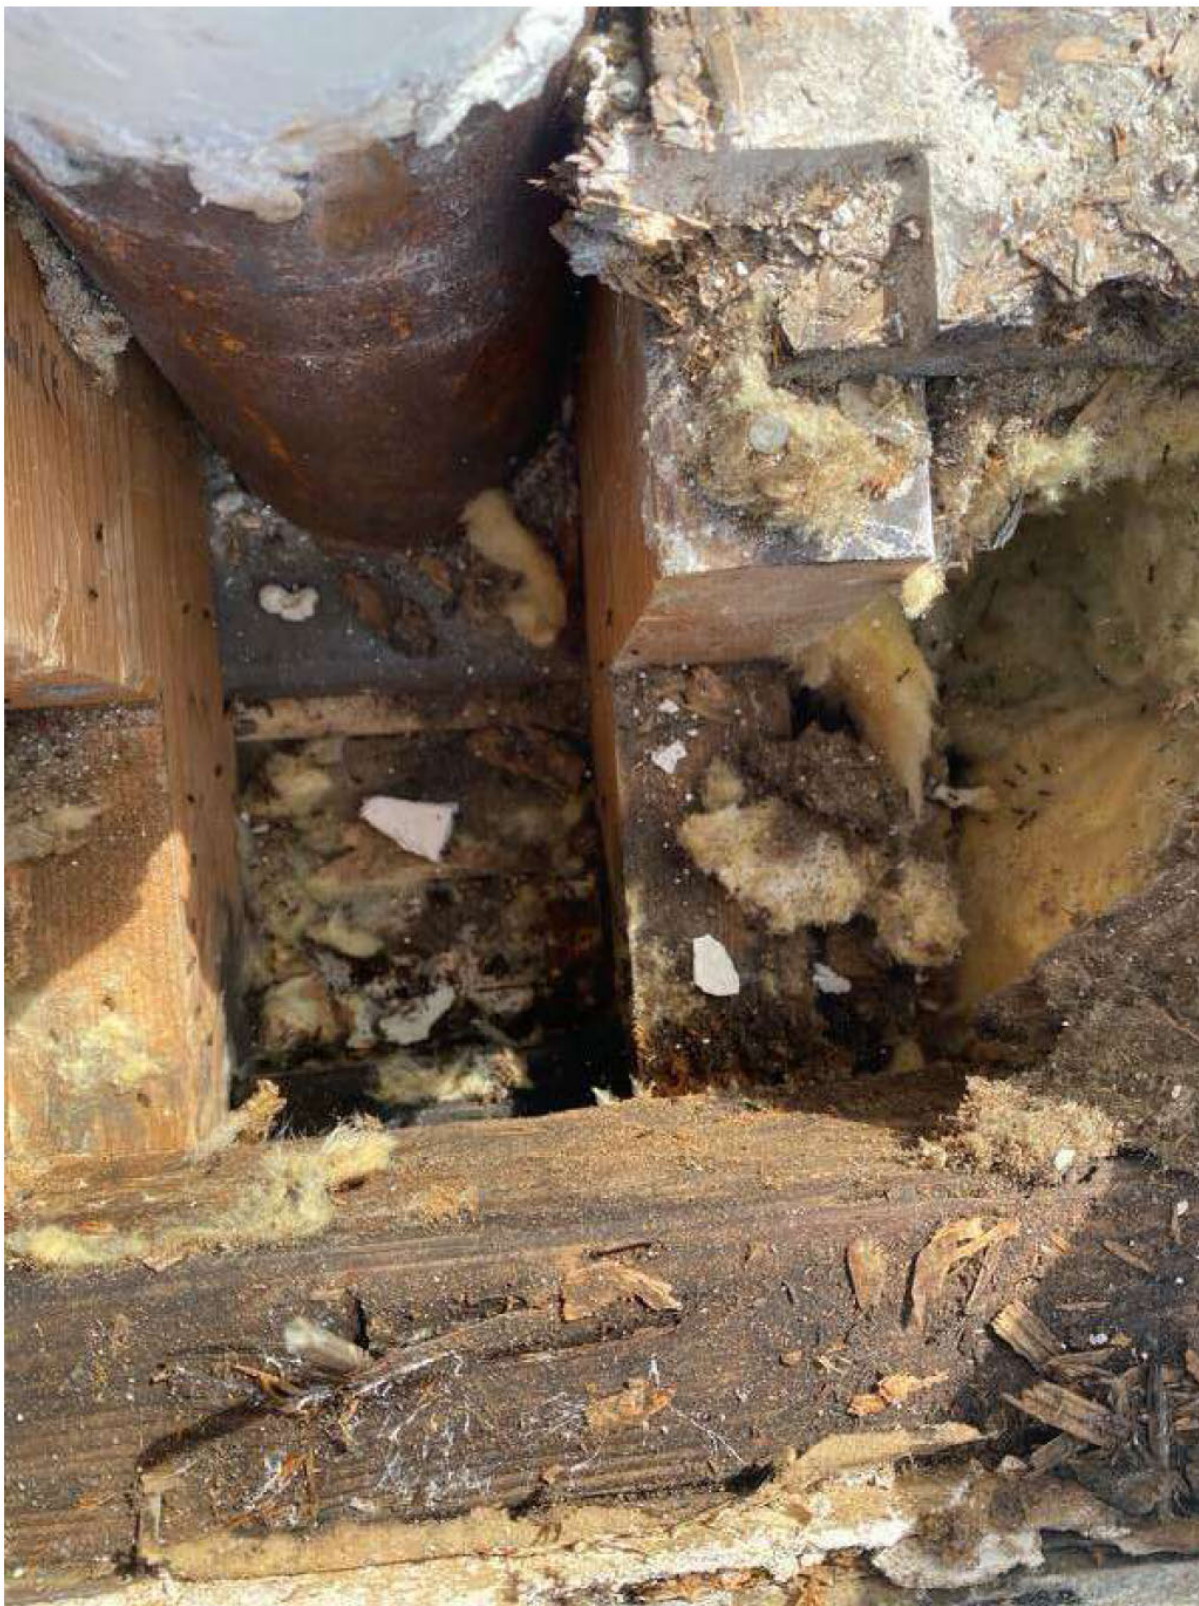
**Tittel** Ramsvikneset 33 15  
**Beskrivelse** Vi oppdaget store fukt og råteskader på utvendig hjørne når vi demontert vinduene.  
**Opprettet** 2024-05-22 11:25:42  
**Geolokasjon** 5.3470416, 59.328705

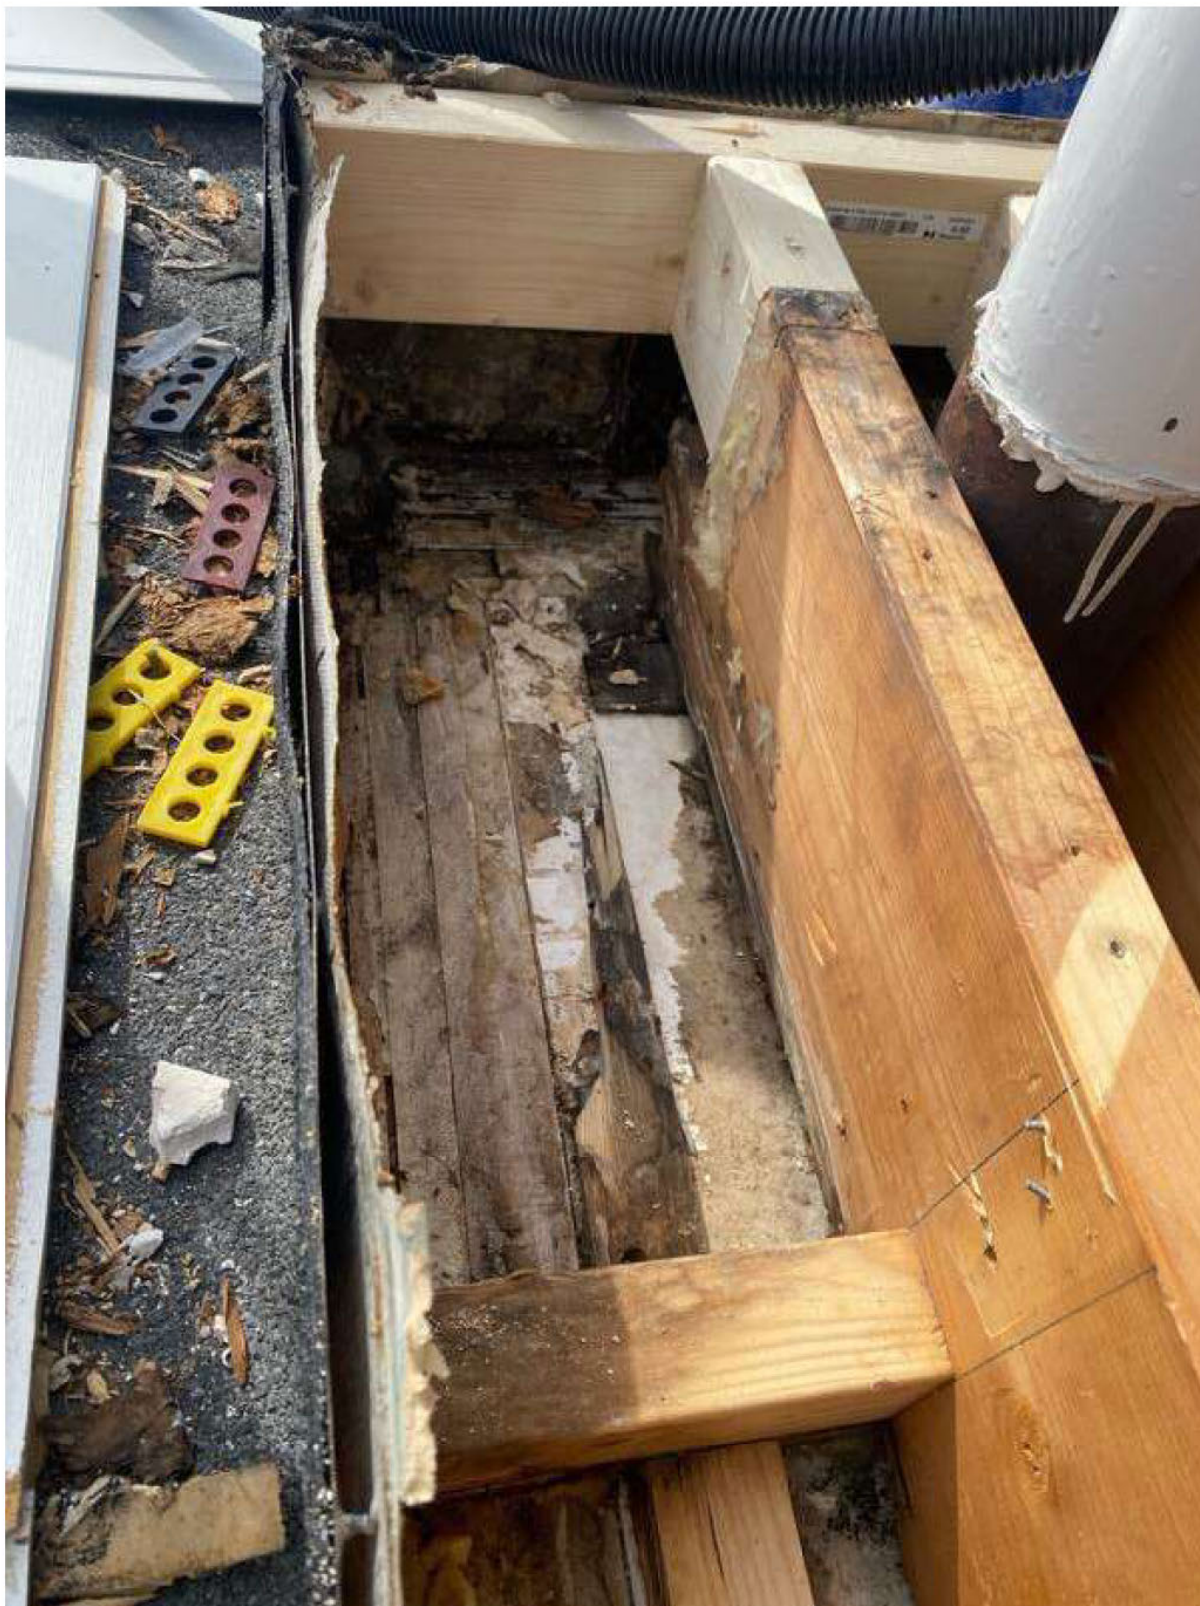
**Tittel** Ramsvikneset 33 17  
**Beskrivelse** Ny bjelke under vinduet, her var bjelken helt råtten under hele vinduet.  
**Opprettet** 2024-05-22 15:35:23

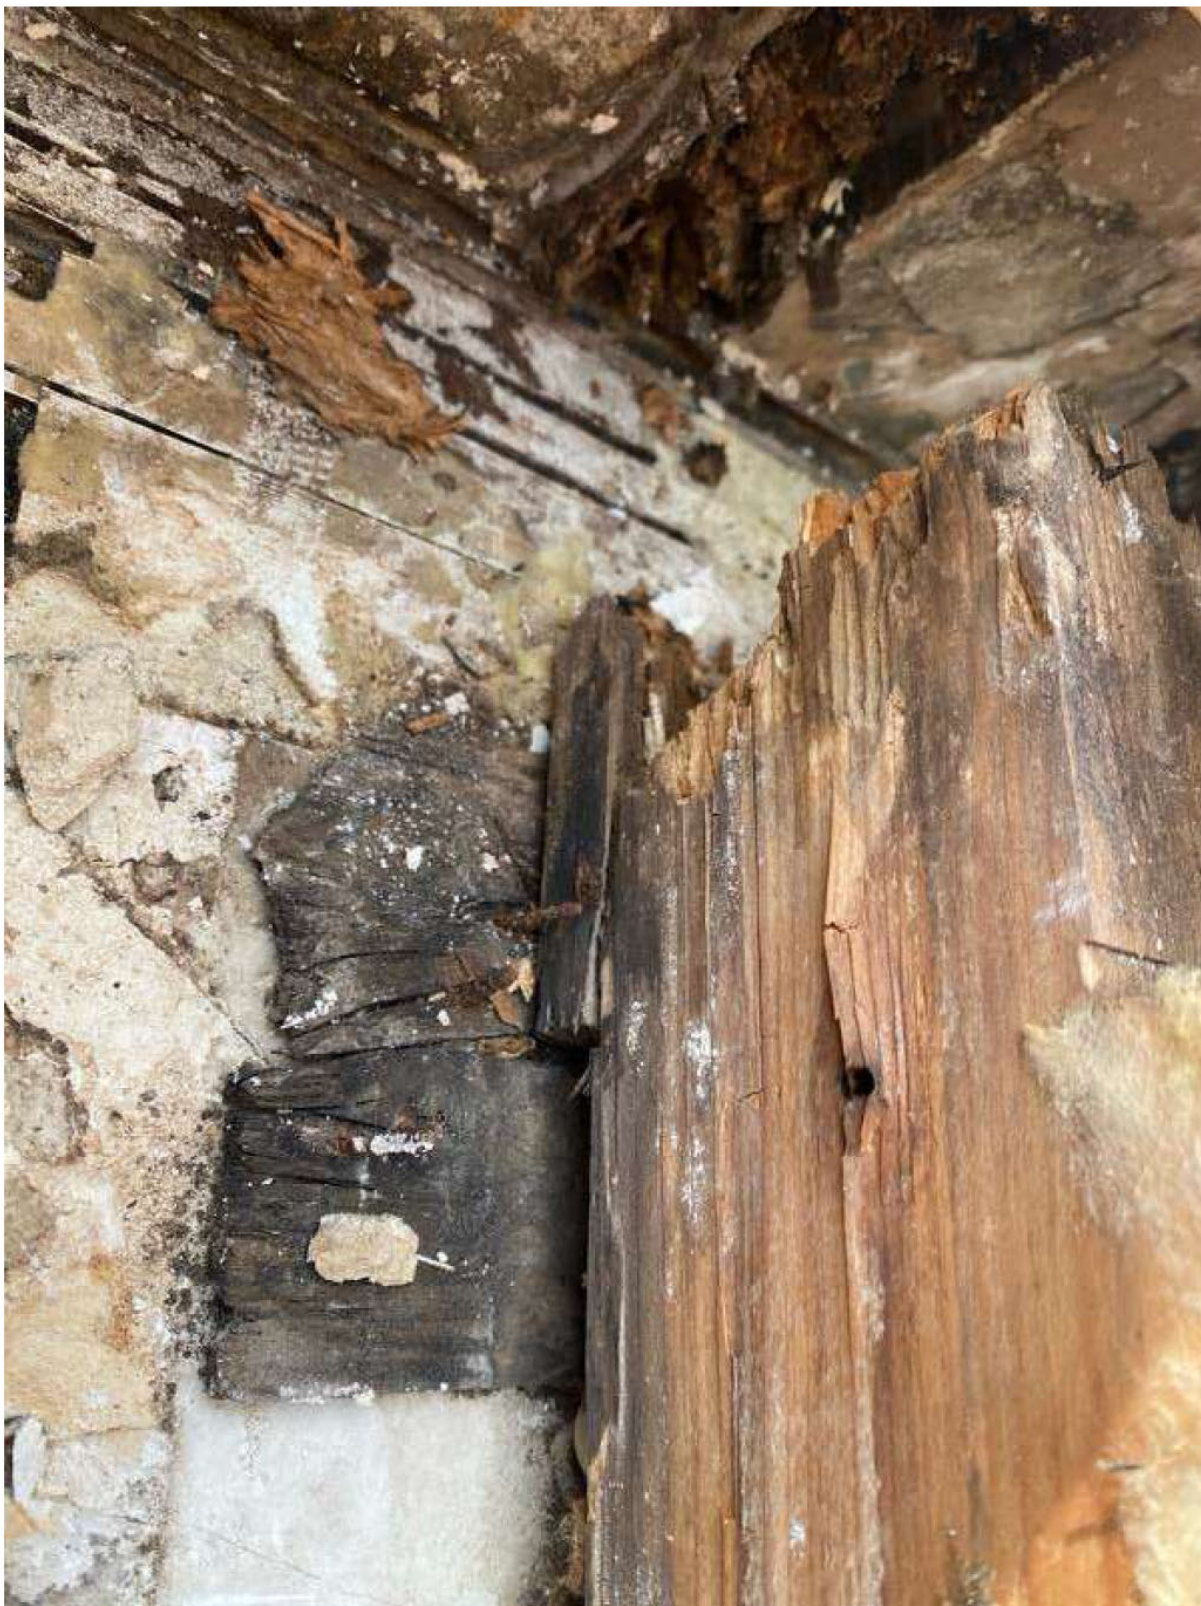
**Tittel** Ramsvikneset 33 19  
**Beskrivelse** Her var det store råteskader og mye maur. her har vi byttet ut store deler av bjelkene og montert ny osb.  
**Opprettet** 2024-05-22 16:59:46  
**Geokod** 5.346892, 59.328568

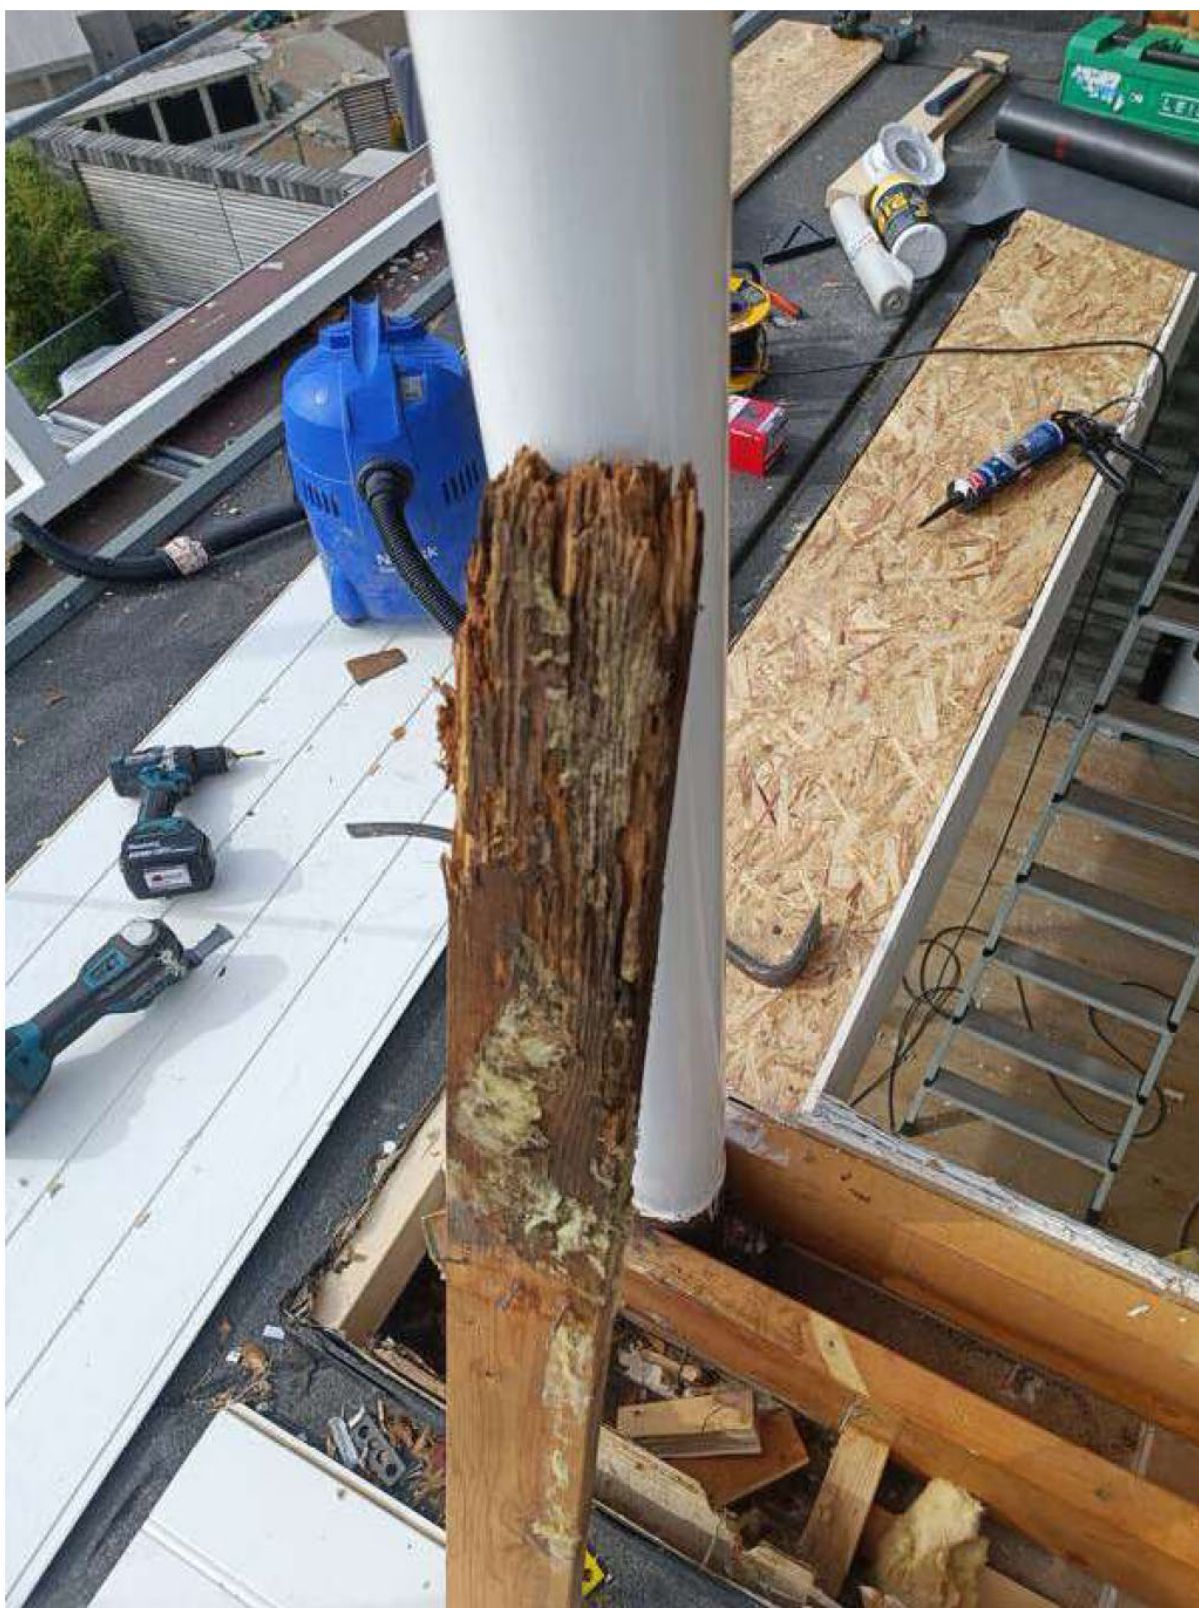
**Tittel** Ramsvikneset 33 21  
**Beskrivelse** Her var det store råteskader og mye maur. her har vi byttet ut store deler av bjelkene og montert ny osb.  
**Opprettet** 2024-05-22 17:07:12  
**Geolokasjon** 5.347111, 59.328693

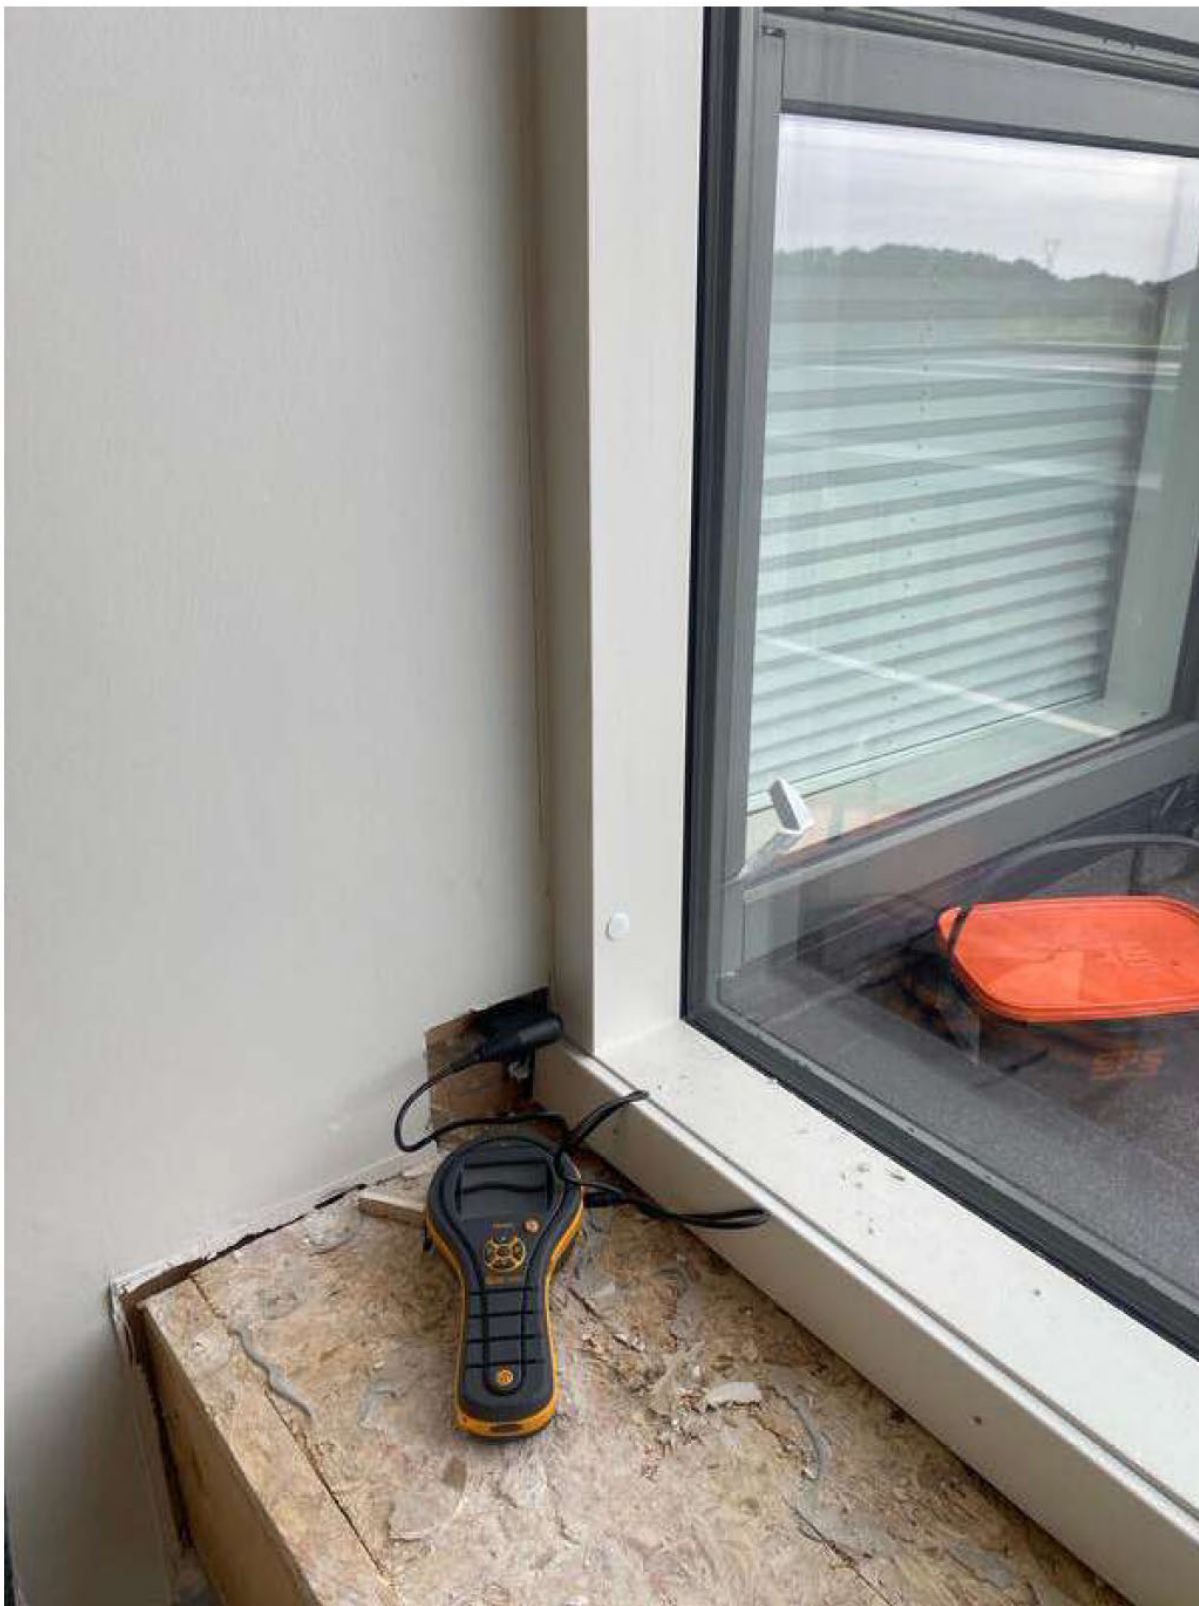
**Tittel** Ramsvikneset 33 38  
**Beskrivelse** Det er fukt i veggen bak gipsplata.49,2  
**Opprettet** 2024-06-10 10:16:00  
**Geolokasjon** 5.347103, 59.328953

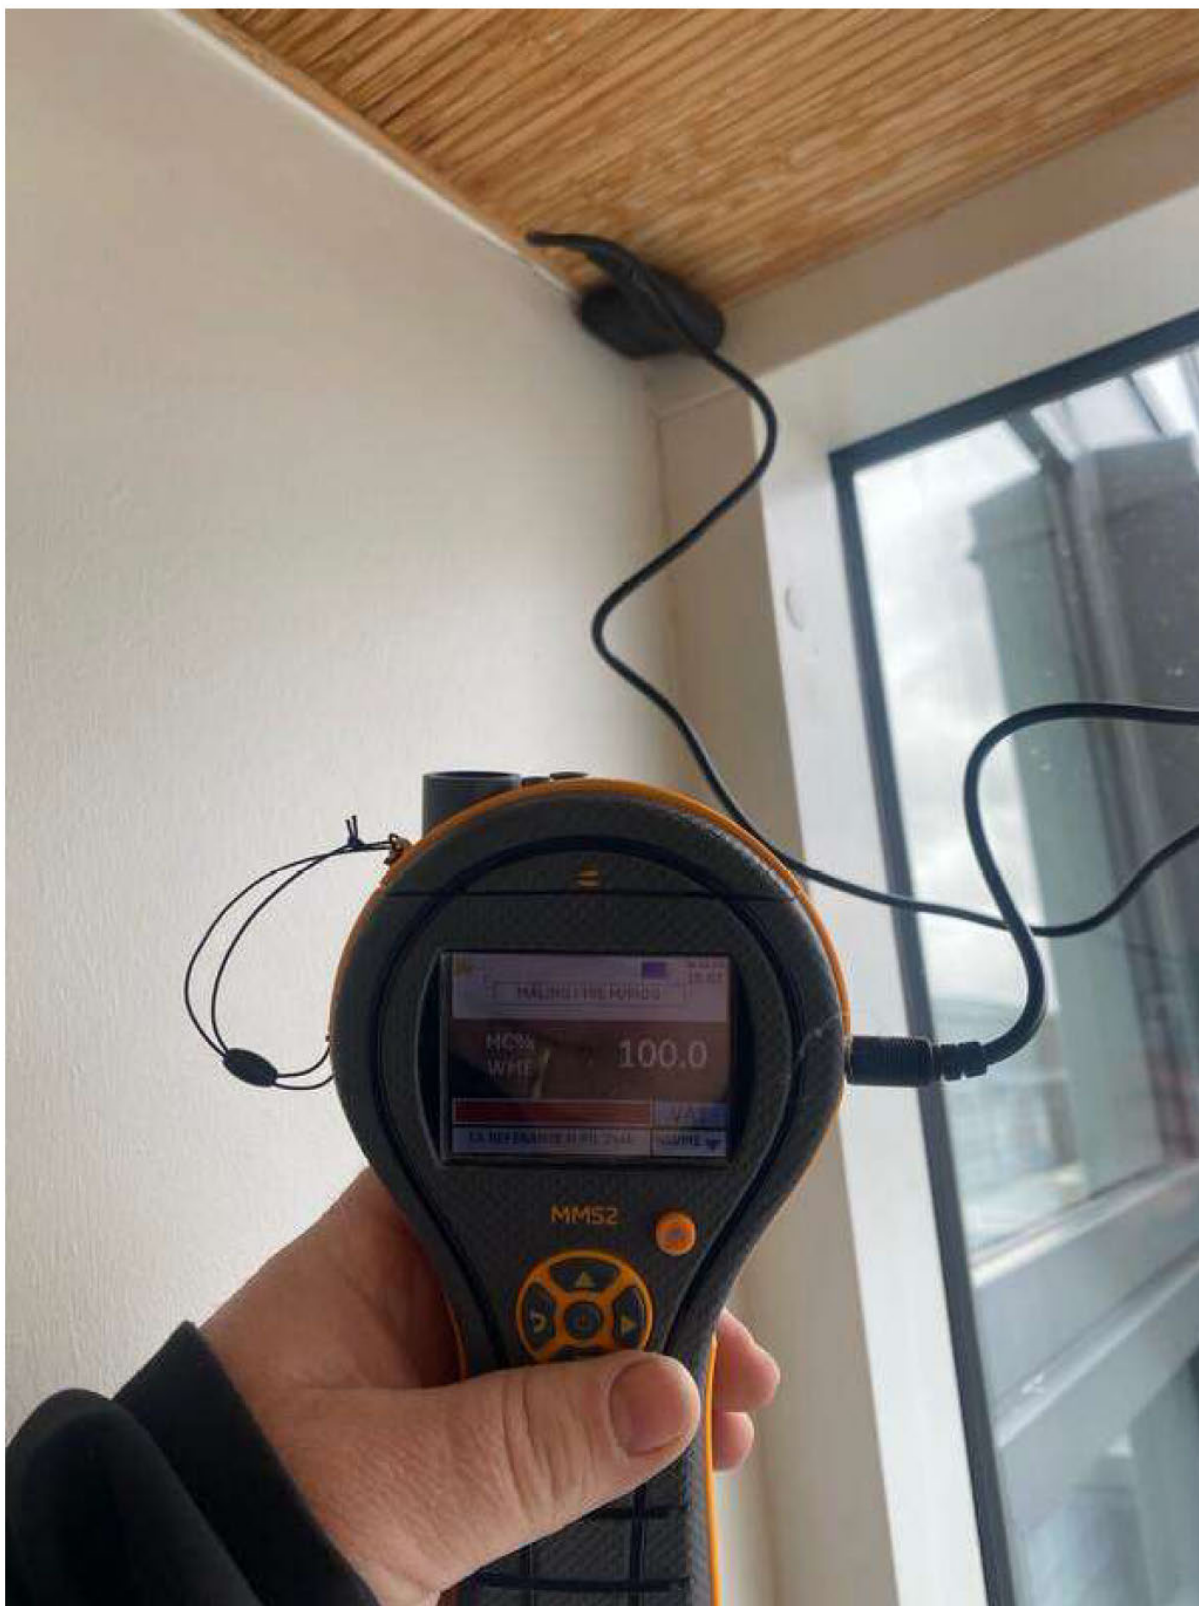
**Tittel** Ramsvikneset 33 39  
**Beskrivelse** Det er fukt i treverket bak gipsplata på veggen. ( 49,5% )  
**Opprettet** 2024-06-10 10:16:43  
**Geolokasjon** 5.347103, 59.328945
