Ramsvikneset 33, 5546 RØYKSUND

**Arkitekttegnet funkishytte med  
spektakulær utsikt mot  
Karmsundet | Flytebrygge med  
båtplass | Lekre uteområder |**

# Arkitekttegnet funkishytte med spektakulær utsikt mot Karmsundet | Flytebrygge med båtplass!

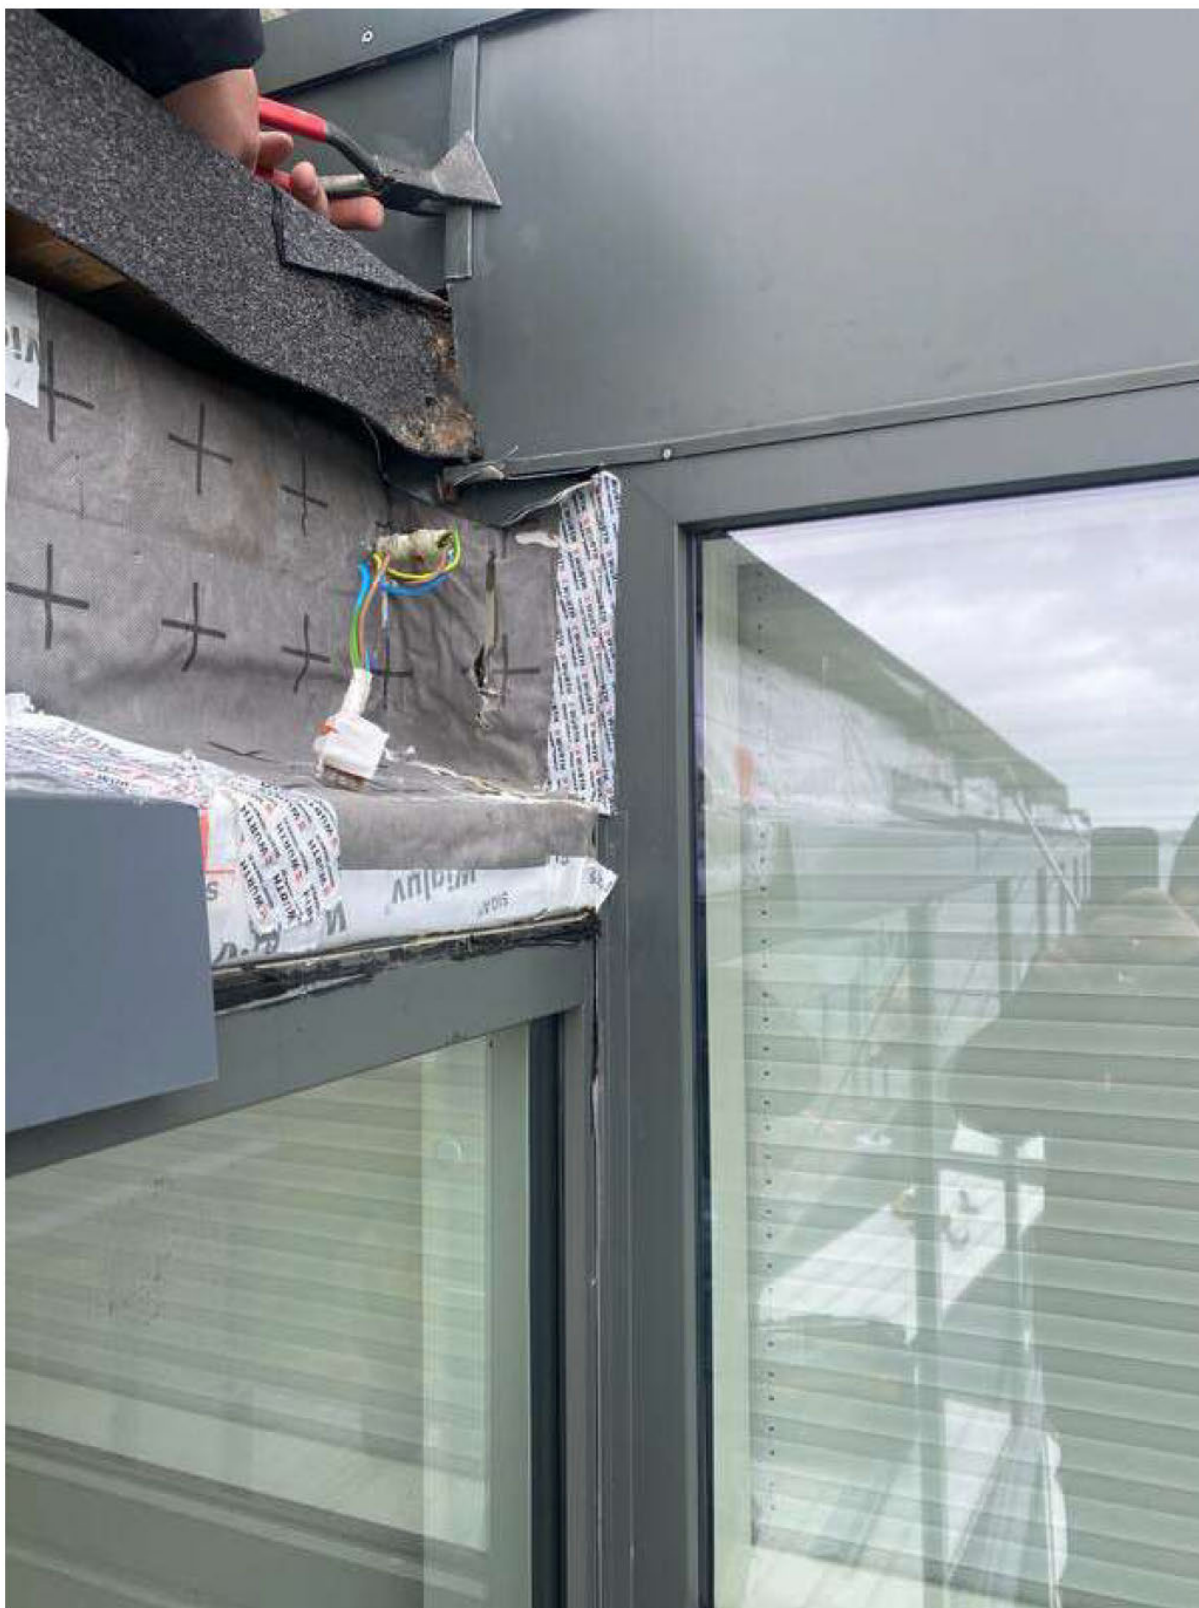
**Tittel** Ramsvikneset 33 41  
**Beskrivelse** GU glips på utvendig vegg over vinduet er fuktig og har mugg dannelse.  
**Opprettet** 2024-06-10 10:43:55  
**Geolokasjon** 5.347006, 59.328785

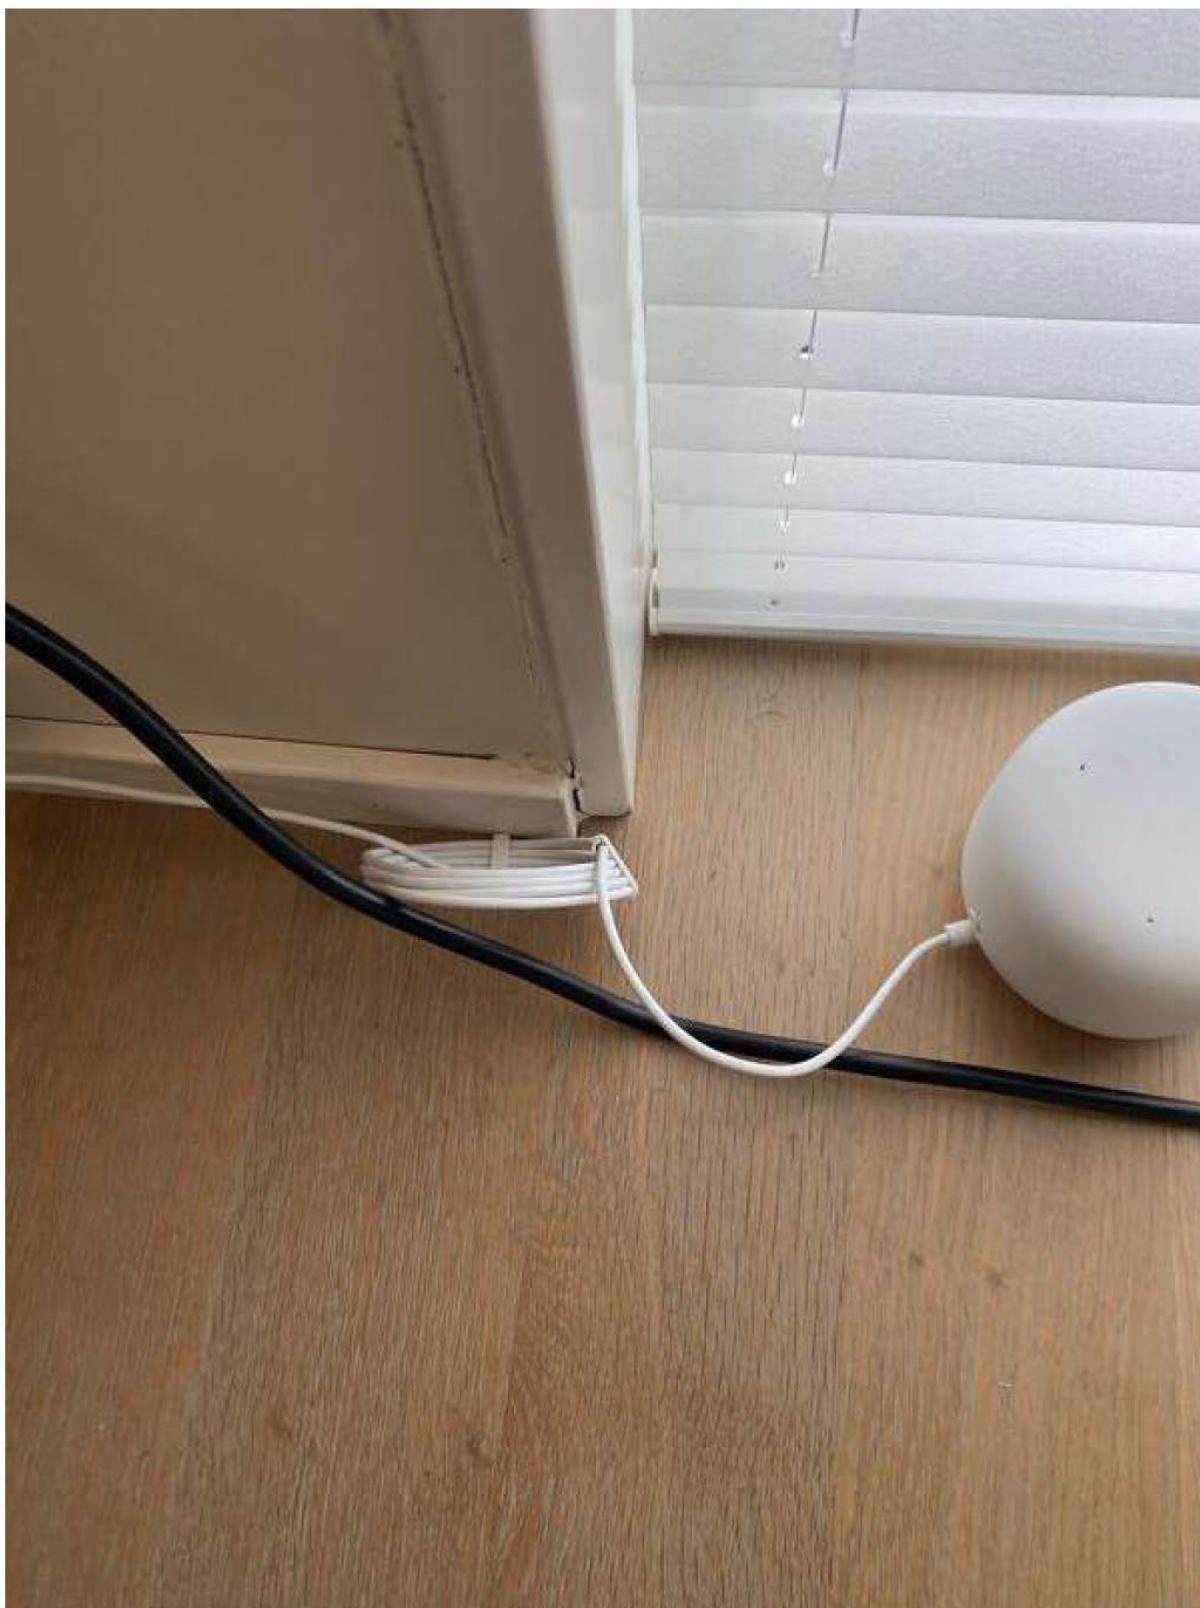
**Tittel** Ramsvikneset 33 43  
**Beskrivelse** Hems 3 etg: Det er merket etter fukt på gulvet ved vinduet.  
**Opprettet** 2024-06-10 14:18:16  
**Geolokasjon** 5.3471446, 59.32886

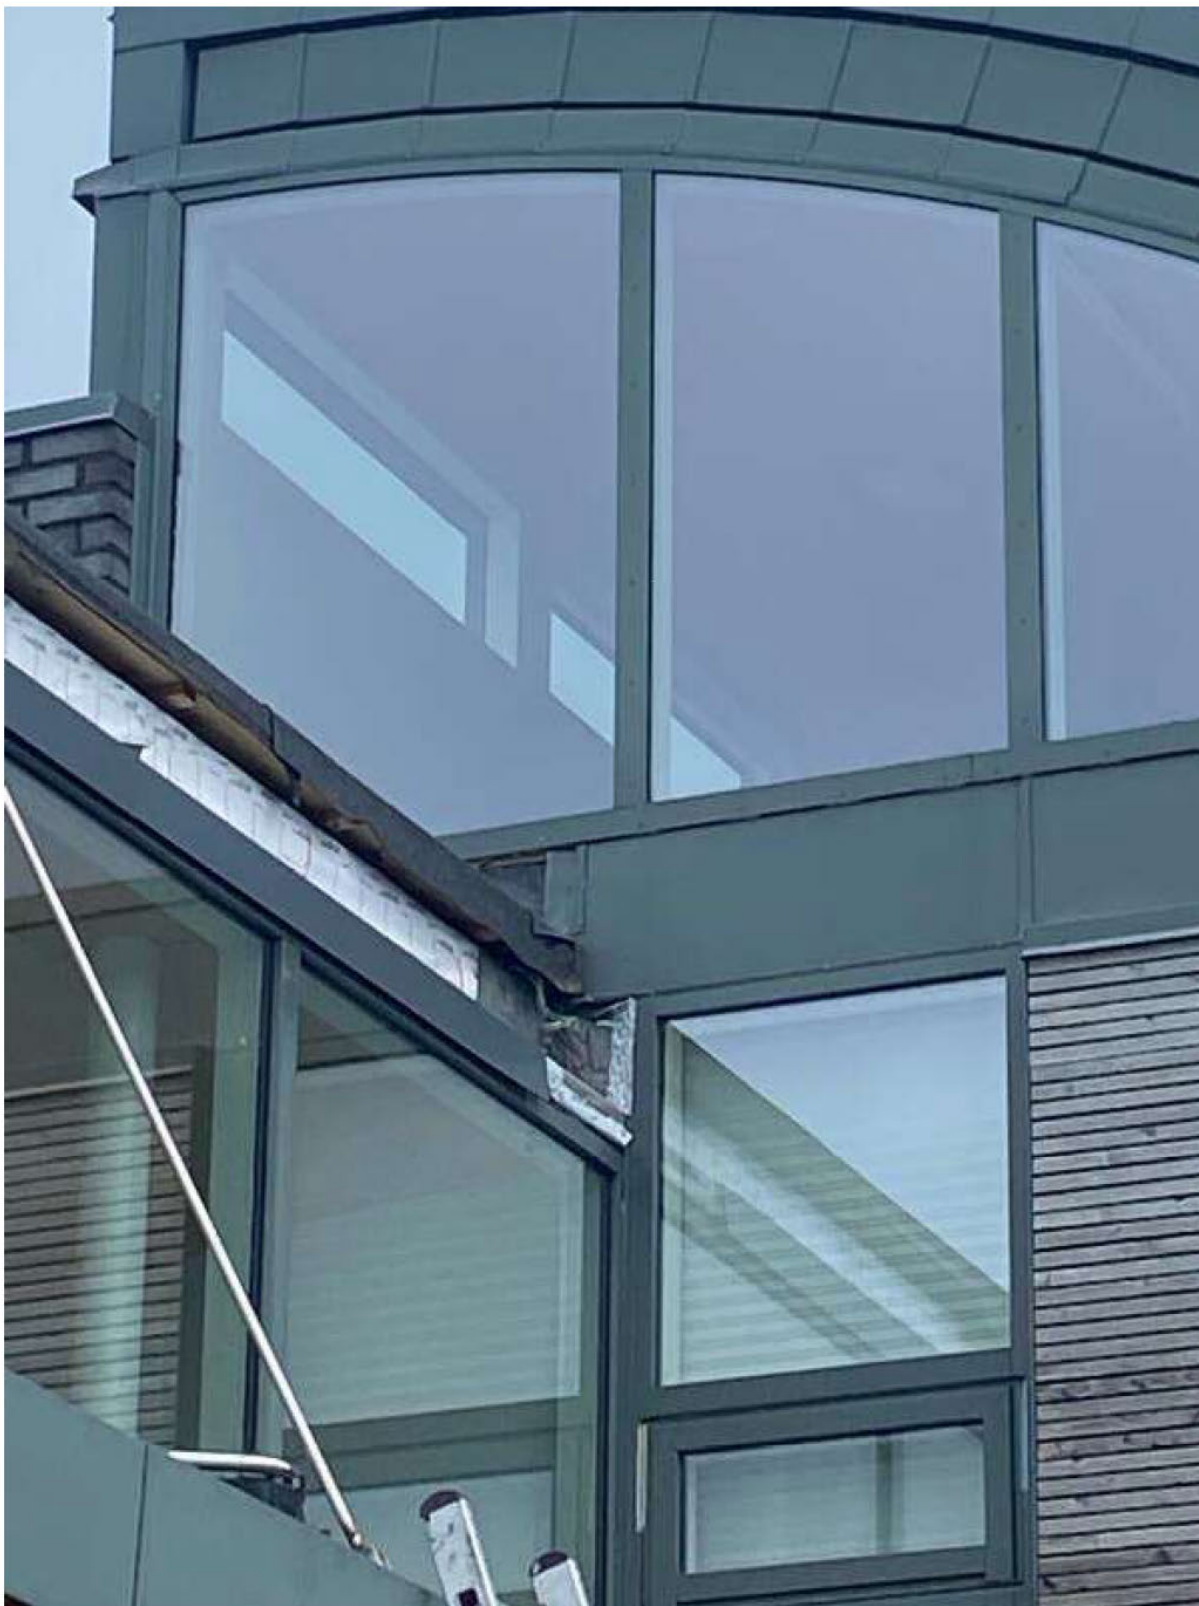
**Tittel** Ramsvikneset 33 49  
**Beskrivelse** Tettingen under dette vinduene er også utført på samme måte som vinduene i stuen. Her må vi demontere vinduet for å få utbedre lekkasjen under vinduet.  
**Opprettet** 2024-06-10 14:18:26  
**Geolokasjon** 5.3470697, 59.32886

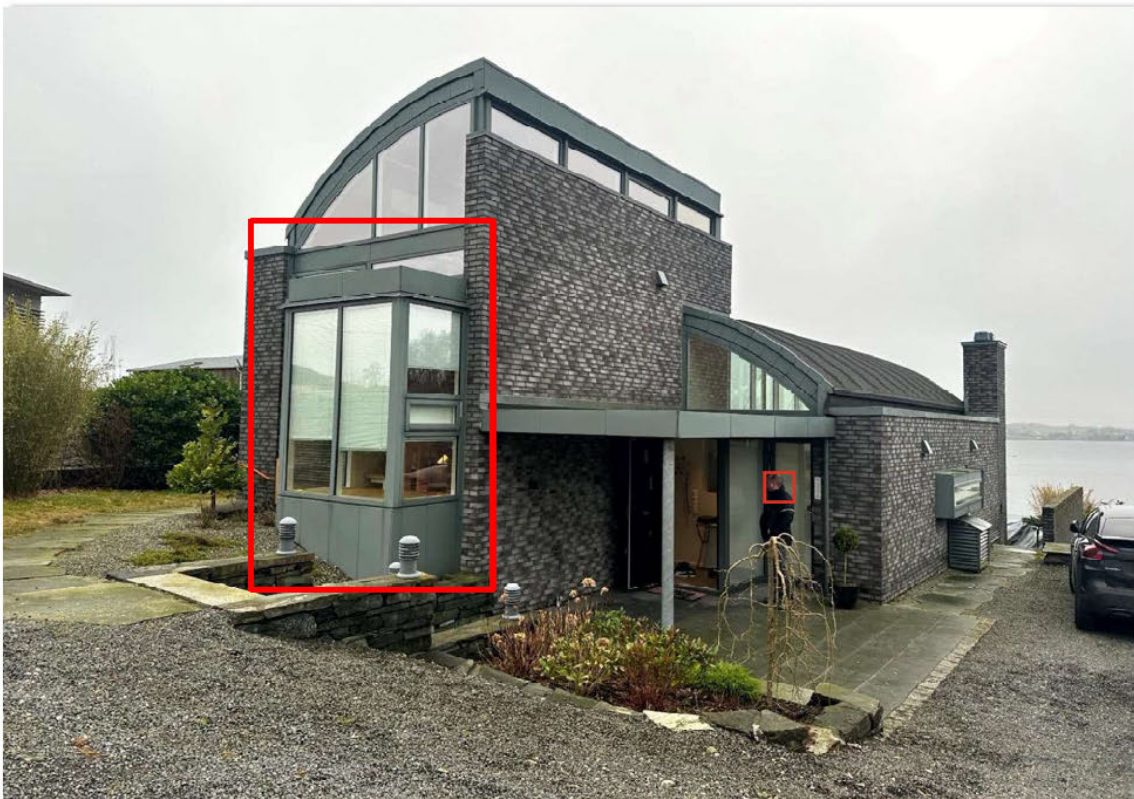
**Bilde 2** – viser fasaden mot nord-øst. Det er ikke avdekket skader på konstruksjonen som krever riving av tegl fasade. Det er avdekket feil utførelse ved beslagsarbeidene ved trapperommet, dette bør utbedres.

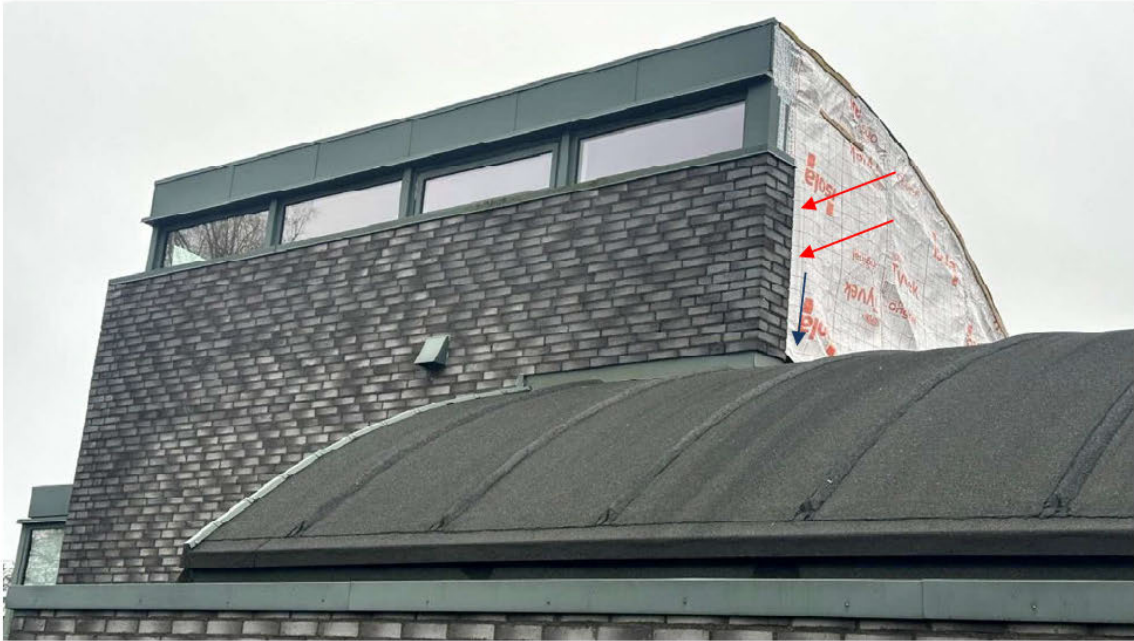
**Bilde 3** – viser fasaden mot øst og vest, hvor lekkasjepunktet ned mot underliggende stue er i overgangen mellom glassfasade og tegl i markert område. Det er ikke avdekket skader på konstruksjonen bak tegl fasaden.

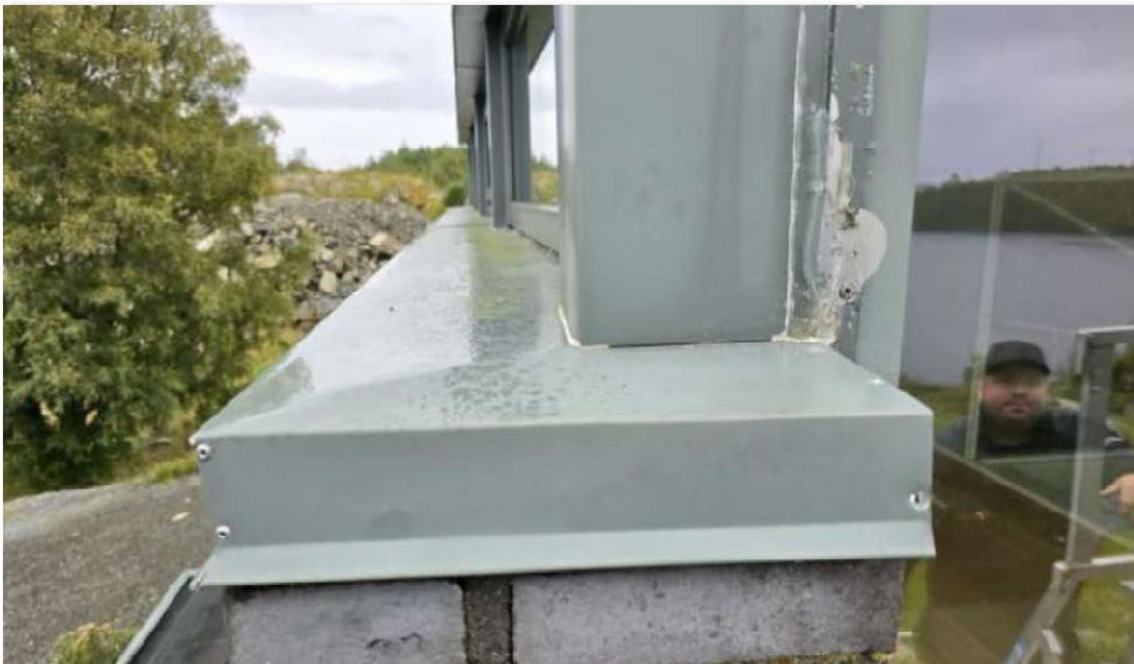
**Bilde 4** – viser beslaget under vinduet på øst. Beslaget har fall og vannet ledes ut over fasaden. Bildet er hentet fra rapporten til Taksthuset Vest.

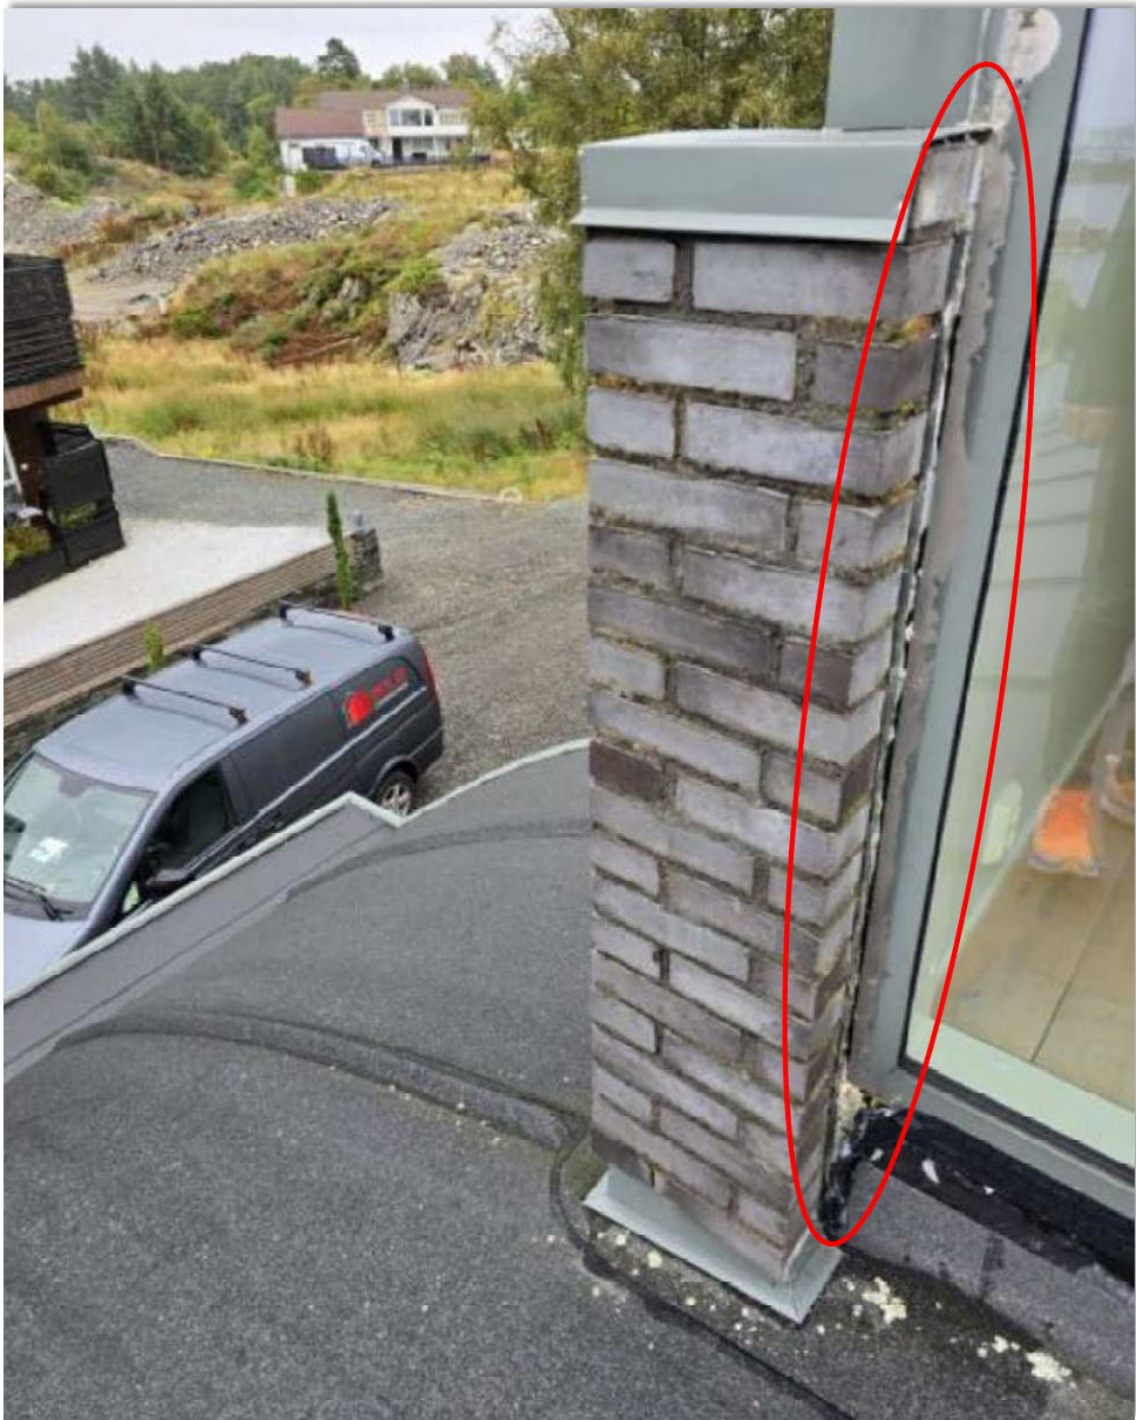
**Bilde 5** – viser samme området som er markert på bilde 3. Utettheter i overgangen mellom vindu og tegl gav lekkasjer ned i underliggende stue. Bildet er hentet fra rapporten til Taksthuset Vest.

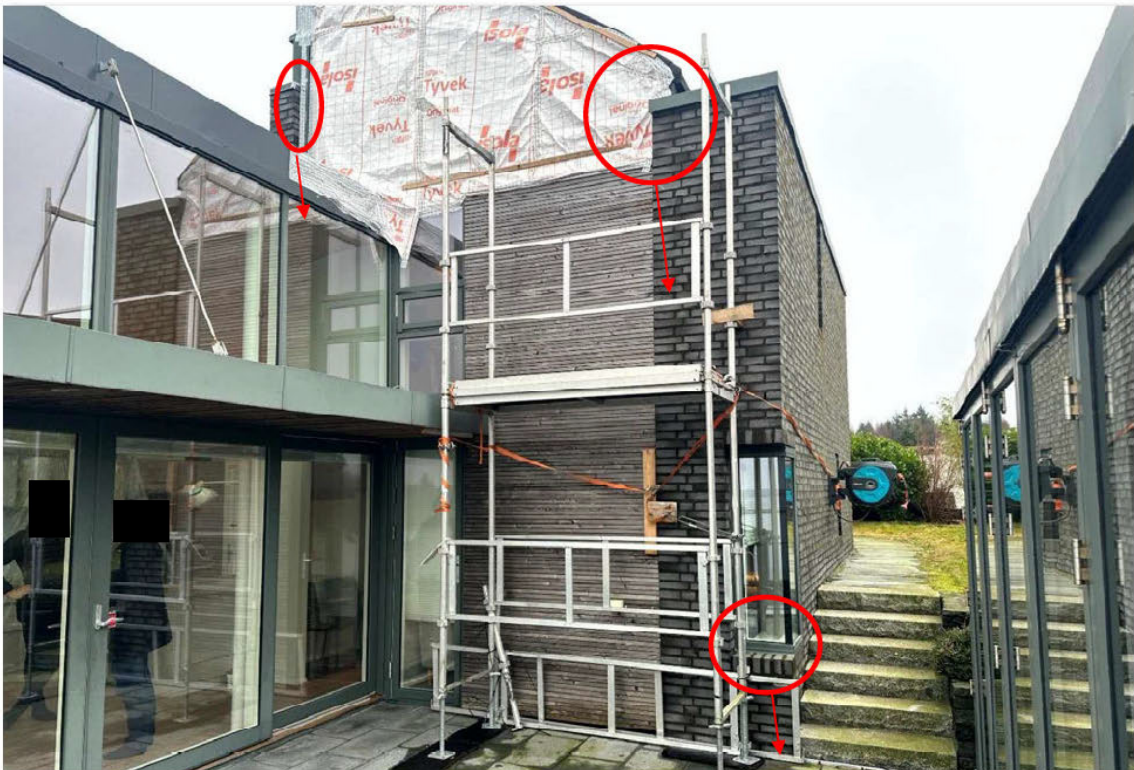
**Bilde 7** – viser fasaden mot vest, med markerte lekkasjepunkter. Bak teglfasaden er det avdekket skader i konstruksjonen. Fasaden må rives for å utbedre skadene på konstruksjonen.

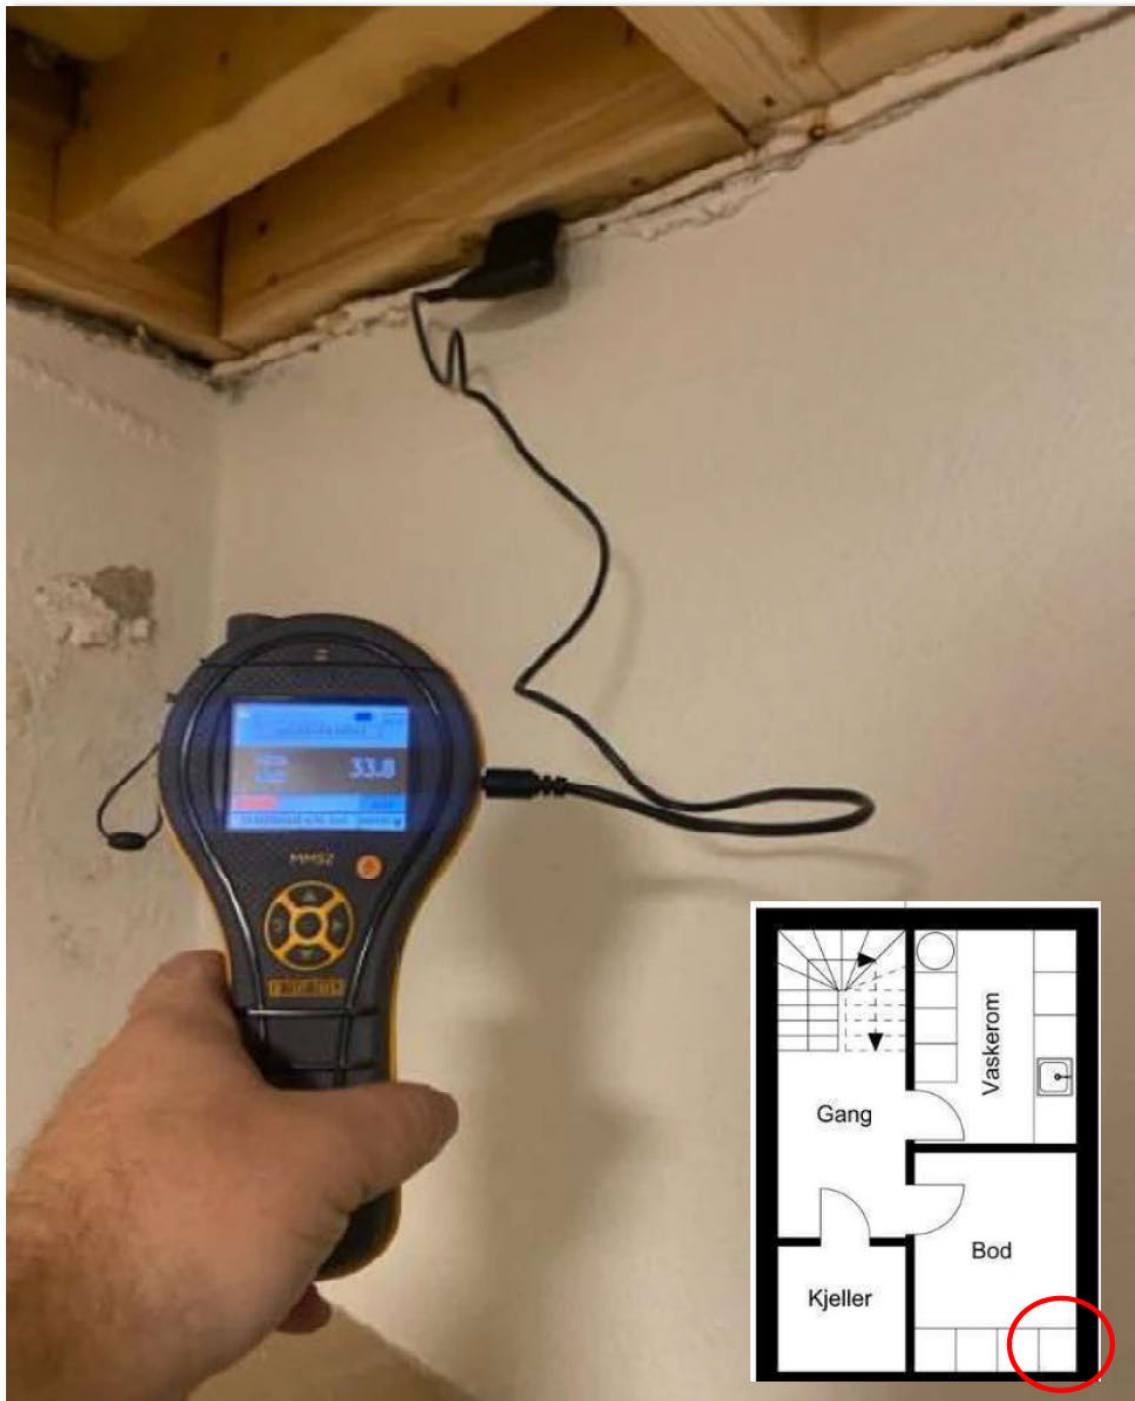
**Bilde 8** – viser forhøyede fuktverdier i kjellerboden. Bildet er hentet fra rapporten til Taksthuset Vest.
