Hansvikvegen 315, 7900 RØRVIK

Enebolig med dobbelgarasje med loft

Befaringsdato: 08.04.2026

Rapportdato: 16.04.2026

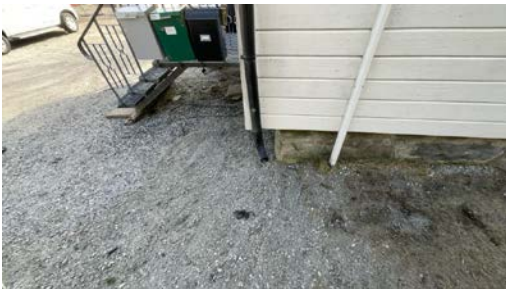
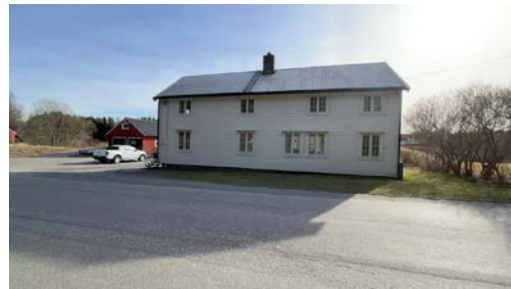
Vurdering av avvik:

- Det må foretas tiltak for å lukke avviket.
- Det bør lages system for bortledning av vann fra taknedløp ved grunnmur.

Det bør etableres tilfredsstillende bortledning av vann fra taknedløp ved grunnmur for å unngå fuktskader på grunnmur og kjeller. Manglende snøfangere medfører økt risiko for snøras fra tak.

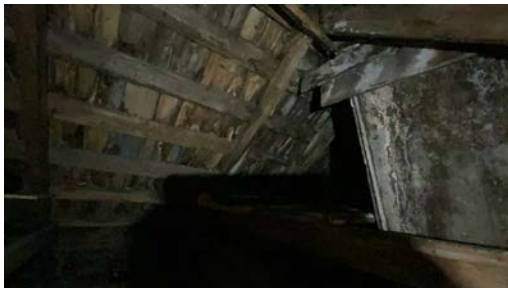
Vurdering av avvik:

- Det er påvist fuktskjolder/skader i takkonstruksjonen.

Det er spor etter lekkasjer på kaldloftet. Det ble ikke målt forhøyet fuktinnhold i konstruksjonen ved befaringen, noe som indikerer at lekkasjene er av eldre dato.

Selv om det ikke ble målt forhøyet fukt ved befaringen, kan tidligere lekkasjer ha svekket konstruksjonen over tid.

Det anbefales å følge med på eventuelle endringer i fuktskjolder og kontrollere loftet jevnlig for nye lekkasjer, for å unngå utvikling av råte- og fuktskader i takkonstruksjonen.

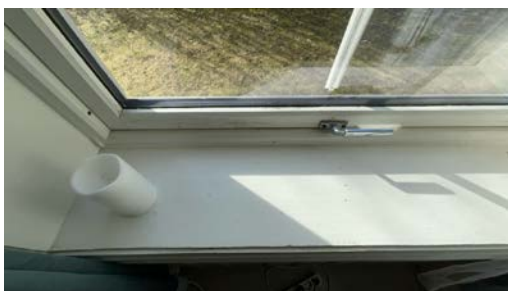
Vurdering av avvik:

- Kondensering på enkelte glass har medført fuktskader i treverk som kan medføre utskiftningsbehov av enkelte vinduer.

Dersom tiltak ikke gjennomføres, kan det oppstå ytterligere fuktskader og forringelse av vinduenes levetid.

Det bør utbedres ventilasjon og vurderes tiltak for å redusere innvendig kondensering, samt vedlikehold av maling på de aktuelle vinduene.

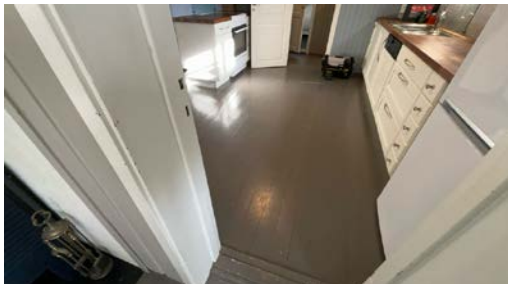
Vurdering av avvik:

- Det er målt høydeforskjell på mellom 15-30 mm gjennom hele rommet. Tilstandsgrad 2 gis med bakgrunn i standardens krav til godkjente måleavvik.
- Målt høydeforskjell på mellom 10 - 20 mm innenfor en lengde på 2 meter. Tilstandsgrad 2 gis med bakgrunn i standardens krav til godkjente måleavvik.
- Målt høydeforskjell på over 20 mm innenfor en lengde på 2 meter. Tilstandsgrad 3 gis med bakgrunn i standardens krav til godkjente måleavvik.
- Målt høydeforskjell på over 30 mm gjennom hele rommet. Tilstandsgrad 3 gis med bakgrunn i standardens krav til godkjente måleavvik.

Det er foretatt målinger av høydeavvik i følgende rom:

1. etasje, stue: ca. 30 mm høydeavvik gjennom hele rommet.
1. etasje, kjøkken: ca. 30 mm høydeavvik innenfor 2 meter.
- Loft, gang: ca. 35 mm høydeavvik innenfor 2 meter.
- Loft, stue/kjøkken: ca. 20 mm høydeavvik gjennom hele rommet.

Dersom boligen en gang skal renoveres, kan slike tiltak vurderes i den forbindelse, da det sjelden er økonomisk rasjonelt som et enkeltstående tiltak. Konsekvensen av høydeavvikene er redusert komfort, samt risiko for skjev belastning på konstruksjonen og eventuelle følgeskader på overflater og innredning.

For å utbedre høydeavvikene bør gulvene rettes opp dersom man ønsker å oppnå tilstandsgrad 0 eller 1.

Kostnadsestimat: 100 000 - 200 000

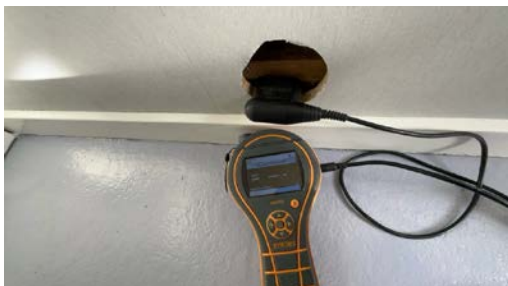
LOFT > BAD/VASKEROM

Tilliggende konstruksjoner våtrom

Hulltaking er foretatt uten å påvise unormale forhold. Hulltaking er foretatt ved/i bod. Fuktkvotemåling (vekt%) i konstruksjonen ble målt til under 6, som er det laveste verdien ved bruk av Protimeter MMS3

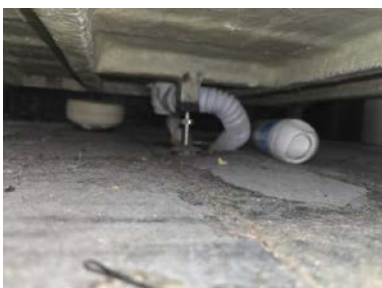
1. ETASJE > BAD/VASKEROM

Dersom dette ikke utbedres, øker risikoen for tette sluk, lekkasjer og fuktskader, da eventuelle feil eller mangler ikke vil bli oppdaget og utbedret i tide. Det anbefales å etablere en løsning som gir bedre tilgang til sluket.

Tilgang til sluk bør forbedres for å muliggjøre inspeksjon og rengjøring.

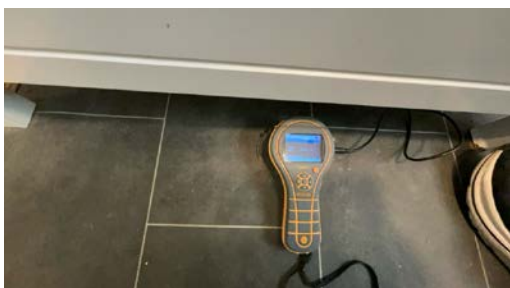
Hulltaking er foretatt uten å påvise unormale forhold. Hulltaking er foretatt ved/i gang. Fuktkvotemåling (vekt%) i konstruksjonen ble målt til under 6, som er det laveste verdien ved bruk av Protimeter MMS3
