# Koselig hytte og anneks med stor terrasse og flott utsikt. Solrikt på trivelig eiertomt.

# Om Tonsåslinna 506

Befaringsdato: 03.06.2024

Rapportdato: 19.06.2024

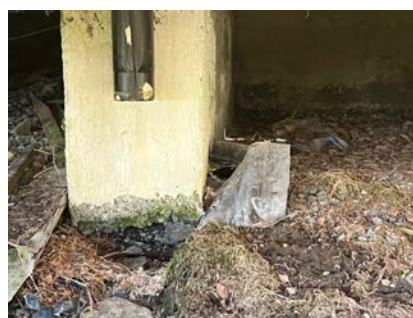
Anbefaler bortledning av takvann bort fra bygningskropp

- Det bør lages system for bortledning av vann fra taknedløp ved grunnmur.
- Det må foretas tiltak for å lukke avviket.

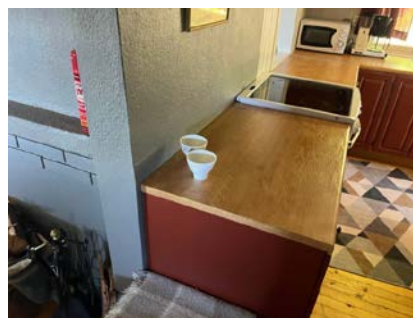
- Det er påvist andre avvik:
- Jmf krav om avstand mellom brennbart materiale og pipe er deler av kjøkkeninnredning/brennbart material for nær pipe.

Innredning/brennbart materiale er beliggende inntil skorstein

- Det må foretas tiltak for å lukke avviket.
