**Salgsobjekt:** Fritidseiendom  
**Eierform:** Eiet  
**Byggeår:** 1968  
**BRA-i/BRA Total:** 46/64 m<sup>2</sup>  
**Tomtstr.:** 1998.4 m<sup>2</sup>  
**Soverom:** 3  
**Gnr./bnr.** Gnr. 103, bnr. 79

# Koselig hytte og anneks med stor terrasse og flott utsikt. Solrikt på trivelig eiertomt.

Befaringsdato: 03.06.2024

Rapportdato: 19.06.2024

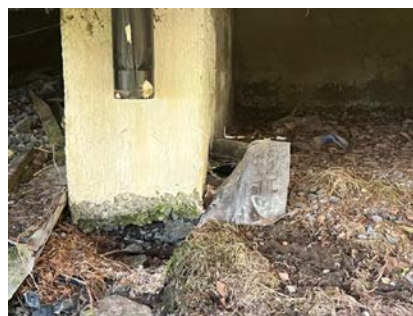
- Det bør lages system for bortledning av vann fra taknedløp ved grunnmur.
- Det må foretas tiltak for å lukke avviket.

Anbefaler bortledning av takvann bort fra bygningskropp

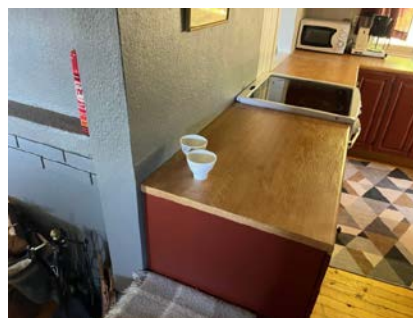
Innredning/brennbart materiale er beliggende inntil skorstein

- Det må foretas tiltak for å lukke avviket.
