**Salgsobjekt:** Fritidseiendom  
**Eierform:** Eiet  
**Byggeår:** 1968  
**BRA-i/BRA Total:** 46/64 m<sup>2</sup>  
**Tomtstr.:** 1998.4 m<sup>2</sup>  
**Soverom:** 3  
**Gnr./bnr.** Gnr. 103, bnr. 79

# Koselig hytte og anneks med stor terrasse og flott utsikt. Solrikt på trivelig eiertomt.

Befaringsdato: 03.06.2024

Rapportdato: 19.06.2024

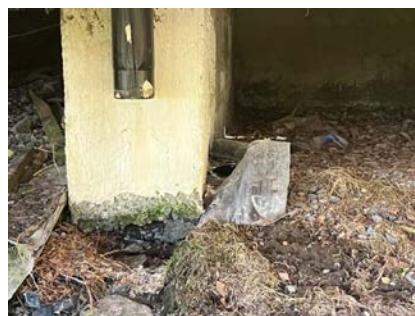
- Det bør lages system for bortledning av vann fra taknedløp ved grunnmur.
- Det må foretas tiltak for å lukke avviket.

Anbefaler bortledning av takvann bort fra bygningskropp

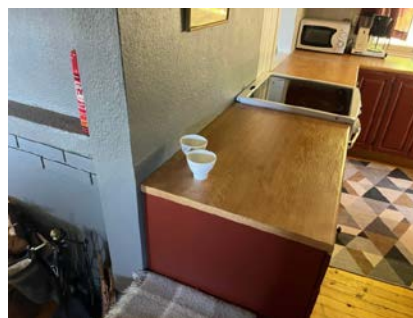
- Det er påvist andre avvik:
- Jmf krav om avstand mellom brennbart materiale og pipe er deler av kjøkkeninnredning/brennbart material for nær pipe.

Innredning/brennbart materiale er beliggende inntil skorstein

- Det må foretas tiltak for å lukke avviket.
