Grønnestadvegen 393, 5561 BOKN

**Flott hytte med skjermet  
beliggenhet og tilhørende båtfeste

# Flott hytte med skjermet beliggenhet og tilhørende båtfeste | 2 bad | Flotte uteområder | Garasje

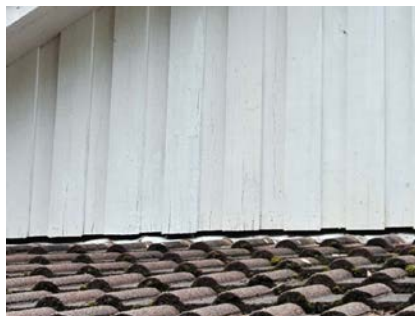
- Det er påvist spredte råteskader i bordkledningen.

Det må påregnes at stående kledning i gavler snart må byttes ut.

- Råteskadet trekledning må skiftes ut.

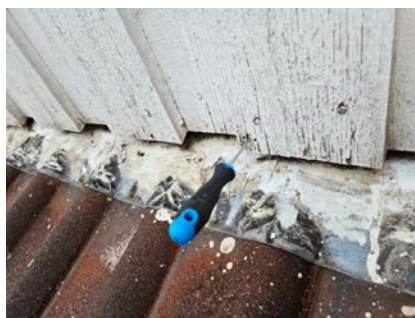
Det er påvist spredte råteskader i bordkledningen.

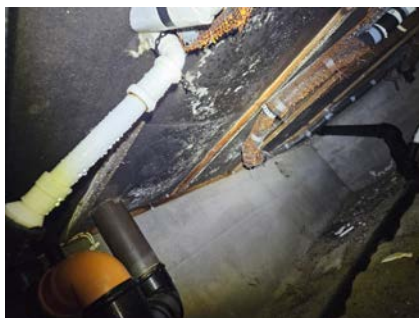
- Det er stedvis påvist fuktnivå som tilsier at konstruksjonen kan ha fuktskader.
- Det er begrenset ventilering/luftgjennomstrømning i krypkjeller.
- Det er manglende fuktsperre på bakken.
- Krypkjelleren har kondensutfordringer.

Krypkjelleren har kondensutfordringer.

- Bedre ventilering må etableres.
- Fuktsperre på bakken bør etableres.
- Tiltak mot kondensutfordringer må utføres.

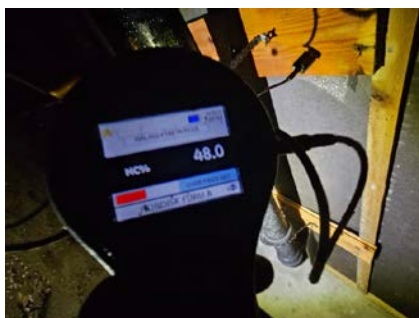
Det er påvist høy fuktighet i trevirke i krypkjeller.

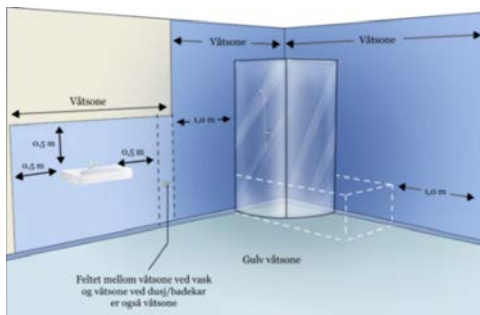
Det er vindu/dør med ikke fuktbestandige materialer i våtsonen (ved vask, dusj, badekar, osv.), løsningen eller byggematerialet er uegnet.

- Uegnede materialer må fuktbeskyttes/utskiftes.

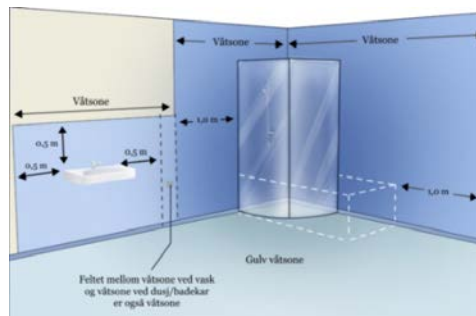
Det er vindu/dør med ikke fuktbestandige materialer i våtsonen (ved vask, dusj, badekar, osv.), løsningen eller byggematerialet er uegnet.

- Uegnede materialer må fuktbeskyttes/utskiftes.

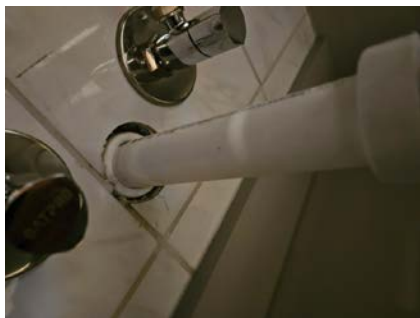
Det er påvist mangelfull/feil utførelse rundt rørgjennomføringer e.l. som gir fare for fukt i konstruksjonen i våtsone.

- Løsningen/utførelsen rundt rørgjennomføringer gir fare for fukt inn i konstruksjoner.
