Killingvegen 2, 4270 ÅKREHAMN

**En lekker og påkostet enebolig i  
funkisstil med renvert første  
etasje | Stor tomt og flotte  
uteområder | Garasje**

## Nøkkelinformasjon

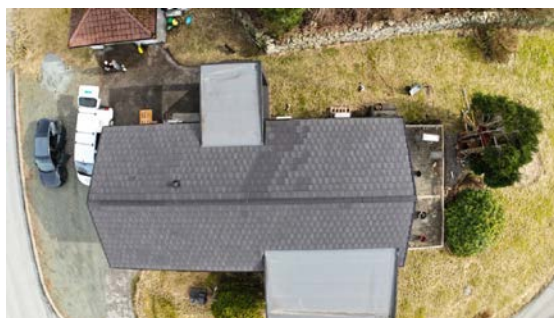
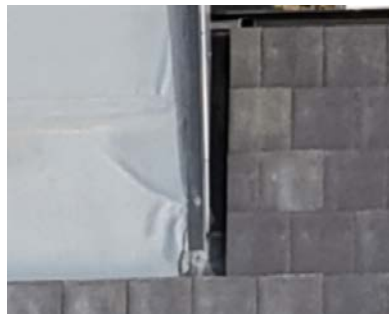
Mindre pløser har ingen umiddelbar konsekvens.

Konsekvensen av flatt tak med kun én sluk og uten overløp er økt risiko for vannoppnopning ved tett eller underdimensjonert sluk. Dette kan medføre betydelig belastning på takkonstruksjonen og i verste fall føre til lekkasjer eller konstruksjonsskader. Manglende overløp gir ingen sikkerhetsmargin ved svikt i avrenningen, noe som øker faren for vanninntrenging og følgeskader i bygningen.

Bilde av mindre pløser.

- Det må foretas tiltak for å lukke avviket.

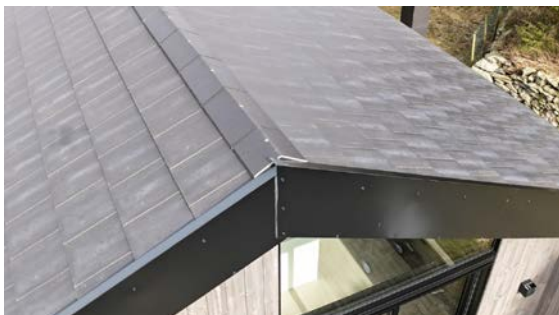
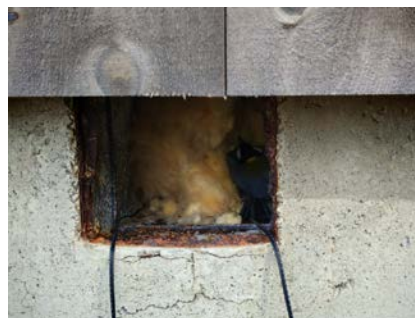
Manglende/tettet friskluftsventil.

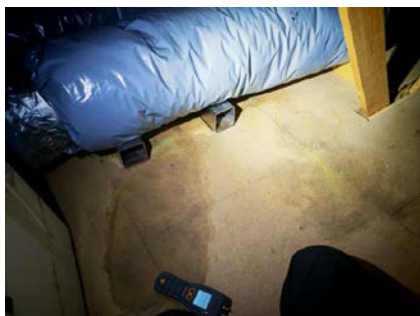
Kaldtloftet er kontrollert uten negative anmerkninger, sett bort på en fukt skjold under lufting av avløp som oppsto ved montering av takhatt.

Nevnte fuktskjold som eier oppsto ved montering av takhatt.

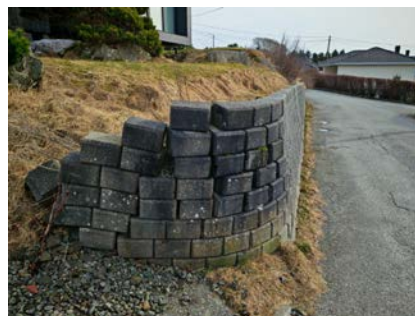
- Det er påvist mindre sprekker og/eller skjevheter i muren.

Selv om muren er gammel og stått i flere år, må det utføres vedlikehold og utbedringer for å sikre at muren kan opprettholde sin funksjon videre. Konsekvensene av at en mur raser kan bli alvorlige.

Manglende rekkverk/sikring medfører økt risiko for fallskader.

- Rekkverk må monteres på balkong eller terrasse for å lukke avviket.
- Rekkverk/annen sikring på forstøtningsmur må settes opp/utbedres.
- Rekkverk for utvendige trapper må monteres for å lukke avviket.
