# Koselig familievennlig hytte med alle fasiliteter. Beliggende i naturskjønne omgivelser.

# Tilstandsrapport

Befaringsdato: 29.07.2025

Rapportdato: 06.08.2025

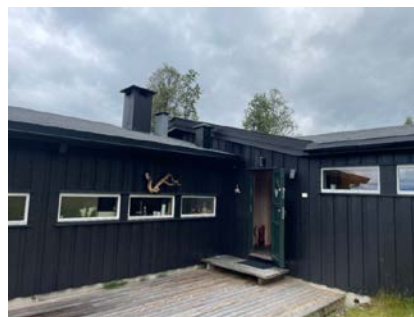
Mangler stigetrinn til pipe.

- Stigetrinn for feier må monteres.
- Andre tiltak:

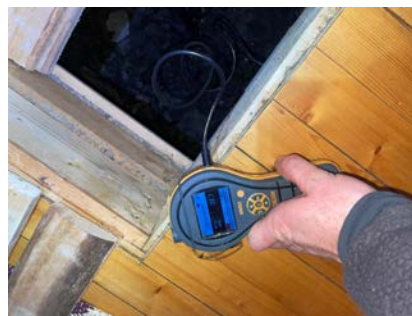
Synlige råteskader i treverk.

Det måles høyt fuktnivå i treverk med fare for ytterligere skadepotensiale.

- Ytterligere undersøkelser må foretas for å få kartlagt tilstanden og omfanget på eventuelle skader.
- Konstruksjonene må sikres mot råte, sopp og skadedyr.
- Det må foretas tiltak for å lukke avviket.
- Fuktsperre på bakken bør etableres.
- Bedre ventilerings må etableres.
- Alt av organiske materialer må fjernes.

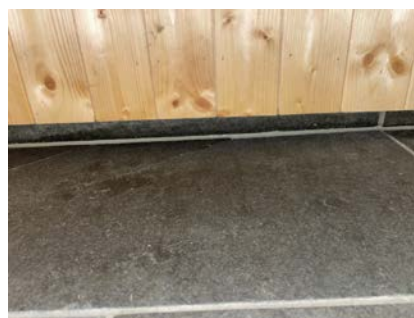
Skade i flis

Sprekk i fug

- Det må foretas tiltak for å lukke avviket.
- Det bør gjøres lokal utbedring.
