Oslovegen 470 og 472, 2100 SKARNES

**Tomannsbolig med god plass \***  
**Dobbelgarasje \* Landlige**  
**omgivelser**

| Tilstandsrapport ..... | 50 |

## TOMANNSBOLIG - HOVEDDEL. NR. 470.

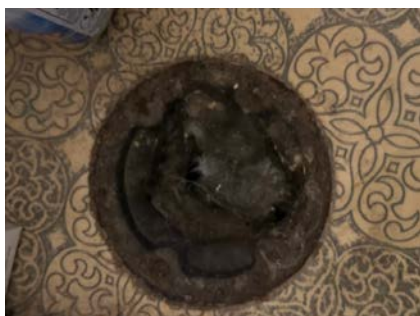
## ETASJE > BAD/VASKEROM

### ! TG 2 Sanitærutstyr og innredning

- Overvåk tilstanden jevnlig. For å få tilstandsgrad 0 eller 1 må slukløsningen skiftes ut og sannsynligvis må også membransjiktet skiftes/utbedres. Det er imidlertid vanskelig å si noe om tidspunktet for når dette er nødvendig.
