Oslovegen 470 og 472, 2100 SKARNES

# Tomannsbolig med god plass \* Dobbelgarasje \* Landlige omgivelser

# Tilstandsrapport

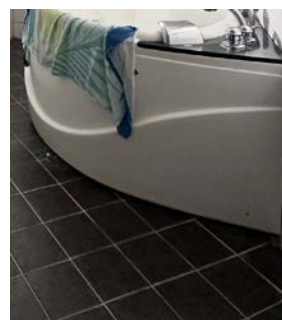
Manglende tilgang og alder på sluk og membran medfører økt risiko for lekkasjer og fuktskader i omkringliggende konstruksjoner.

**Kostnadsestimat: 20 000 - 100 000**
