Torghattens gate 27, 8906 BRØNNØYSUND

**SENTRUM | Enebolig over to plan  
med dobbel garasje | Inneholder  
bl.a. 6 soverom, 2 stuer og bad**

# Tilstandsrapport

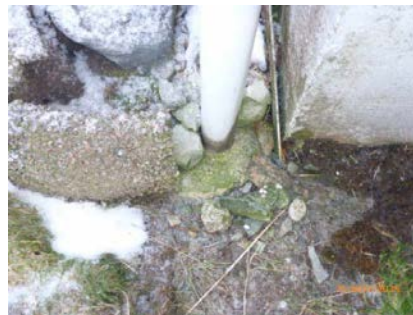
Sørvest til betongrør

Siden renner og nedløp ikke ble funksjonstestet på grunn av manglende nedbør, anbefales det å kontrollere funksjonen ved neste regnvær for å avdekke eventuelle lekkasjer eller tilstoppinger.

Dersom tiltak ikke gjennomføres, kan det oppstå lekkasjer og fuktskader på fasade og grunnmur.

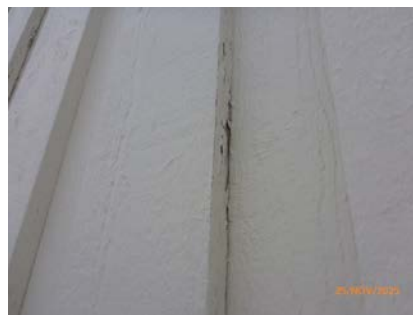
Mot vest

Manglende dokumentasjon på forarbeidene før maling i 2025 medfører usikkerhet om kvaliteten og varigheten på malingsarbeidet, noe som kan øke risikoen for ytterligere avflasking og redusert beskyttelse mot fukt og råte.

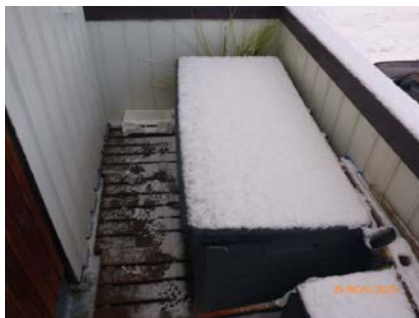
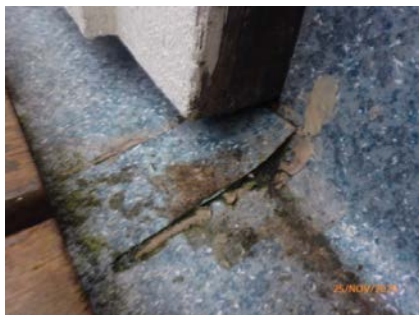
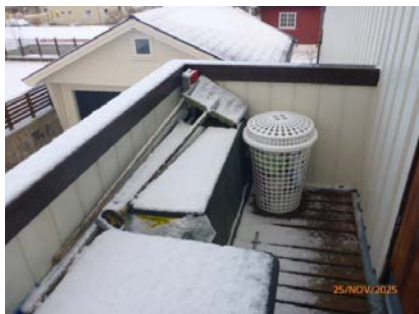
Altan mot nord fra 1959 med adkomst fra 2. etasje. Flatt tak over underliggende vindfang og bod. Rekkverk i tre, og tettesjikt er pålagt tredekke. Tettesjiktet er ikke tilgjengelig for tilfredsstillende visuell kontroll. Liten renne i nord med nedløp langs vegg.

Det anbefales å undersøke oppbygningen av taket nærmere, da manglende kunnskap om dampsperre, isolasjon og lufting gir økt risiko for skjulte skader og dårlig innneklima.

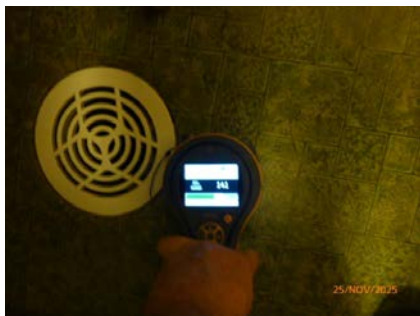
141 ved sluk

- Hulltaking bør gjennomføres for å avklare situasjonen.

Det anbefales å gjennomføre ytterligere undersøkelser ved eventuell renovering for å avdekke eventuelle skjulte skader i konstruksjonen. Konsekvensen av ikke å undersøke nærmere er at eventuelle fukt- eller råteskader kan forbli uoppdaget, noe som kan medføre økte utbedringskostnader og skade på tilstøtende konstruksjoner.

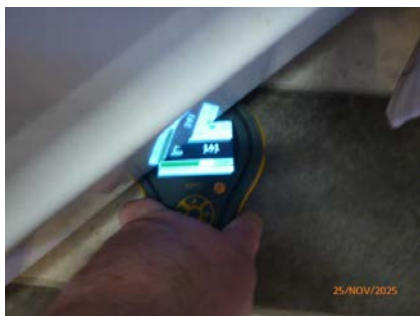
141 ved badeak

Manglende mulighet for hulltaking medfører usikkerhet om det kan foreligge skjulte fukt- eller råteskader i tilstøtende konstruksjoner, noe som kan medføre økt risiko for skader over tid.

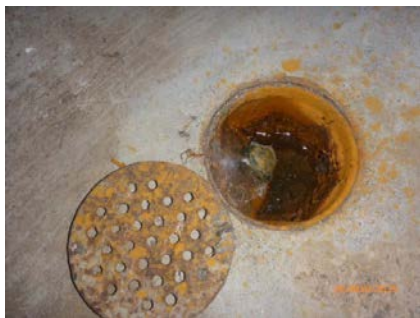
Soilsluk i vaskekjeller.

Manglende dokumentasjon og høy alder på rørene medfører økt risiko for lekkasjer, tette rør og påfølgende kostnader til reparasjon eller utskiftning.

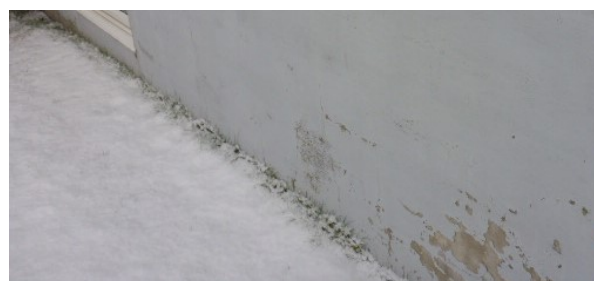
Mot sør tilbygget

Manglende eller svekket drenering og fuktsikring kan føre til økt fuktinntrengning, skader på konstruksjonen, råte og forringet innneklima.
