Skauenvegen 1, 2340 LØTEN

BRENNERIROA / LØTEN

Befaringsdato: 21.11.2024

Rapportdato: 29.11.2024

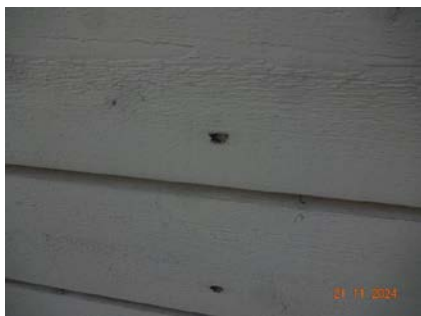
TG 2 Veggkonstruksjon - 2

Tilbygget del:
Boligyttervegger i bindingsverk, antatt isolert med mineralull.
Yttervegg kledd med liggende panel.

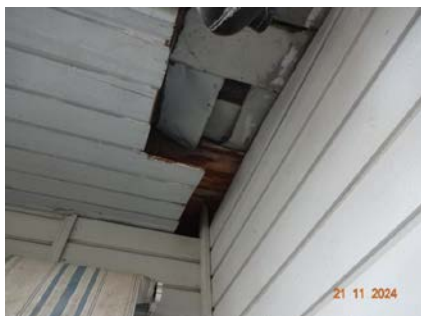
1 TG 1 Balkonger, terrasser og rom under balkonger - 2

Impregneret terrasseplating ved veranda.
Areal på ca. 16m²

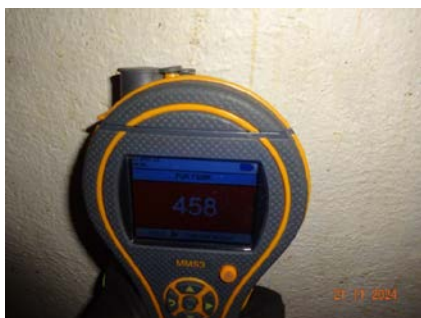
TG 2 Kryp kjeller

Del med krypkjeller under eldre del:

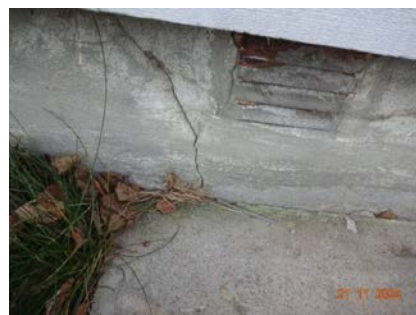
! TG 2 Grunnmur og fundamenter - 2

Tilbygget del:
