# Oppgradert hytte med nydelig utsikt utover Melsennvatnet. Rolig og attraktivt turområde.

# Tilstandsrapport

## FRITIDSBOLIG

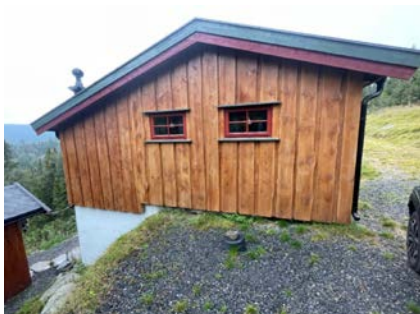
Mangler lufting av lukket konstruksjon.

- Det må gjennomføres ytterligere undersøkelser.
- Lufting/ventilering bør forbedres.

Inspeksjonsmulighet bør etableres.

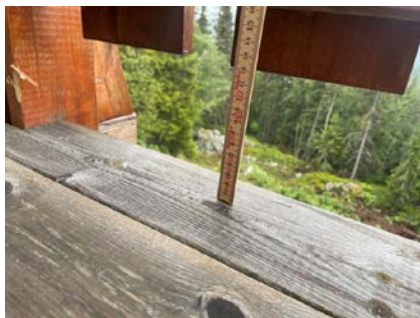
Veranda oppført med bjelkelag, terrassebord og rekkverk i trekonstruksjon. Veranda har punktfundament av betong og bærende tresøyler i konstruksjon. Rekkverkshøyden er målt til ca. 92 cm, som var ok ved byggeår. Høyden avviker mot dagens krav av 100 cm - jmf. Tek 17.

- Åpninger i rekkverk må endres for å tilfredsstille krav på byggemeldingstidspunktet.

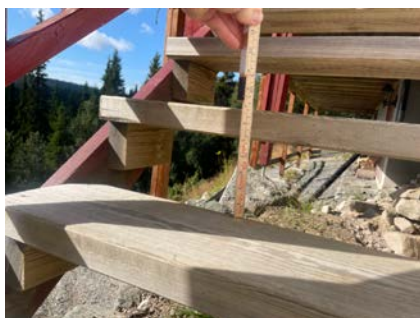
Åpninger i trinn over 10

Åpninger i trinn og rekkverk må endres for å tilfredsstille krav på byggemeldingstidspunktet.

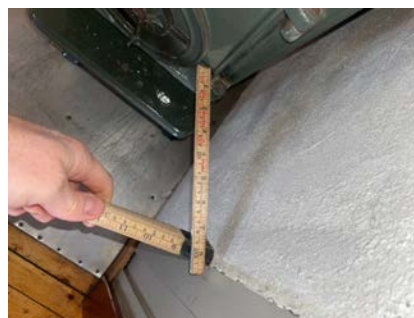
- Det er påvist brennbar materiale nærmere enn 300 mm fra sotluke/feieluke.
- Det er påvist sprekker og/eller riss i pipe.
- Mer enn halvparten av forventet brukstid er passert på pipe.

Manglende ubrennbar plate gulv og avstand til brennbar er for liten.

Avvik til brennbar ved ilegg under 30 cm

- Tidspunkt for piperehabilitering nærmer seg.
- Det må foretas tiltak for å lukke avviket.
