# Oppgradert hytte med nydelig utsikt utover Melsennvatnet. Rolig og attraktivt turområde.

# Om Skjærvike 20

# Tilstandsrapport

## FRITIDSBOLIG

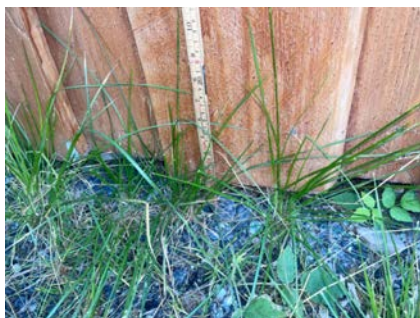
Kledningsbord stedvis ned til terreng

- Lokal utbedring bør foretas for å øke avstanden mellom terreng og bordkledning.

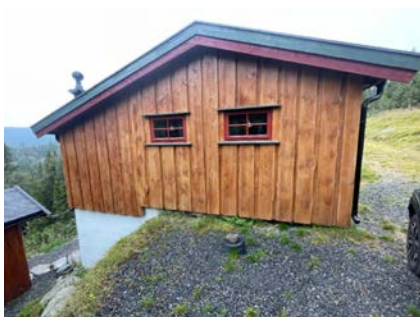
Mangler lufting av lukket konstruksjon.

- Det må gjennomføres ytterligere undersøkelser.
- Lufting/ventilering bør forbedres.

Inspeksjonsmulighet bør etableres.

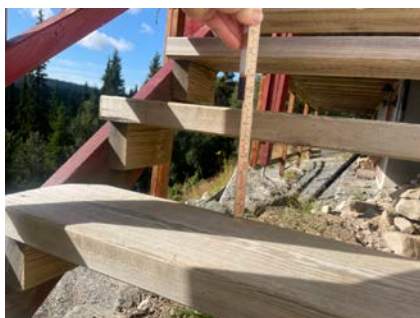
Åpninger i trinn over 10

Åpninger i trinn og rekkverk må endres for å tilfredsstille krav på byggemeldingstidspunktet.

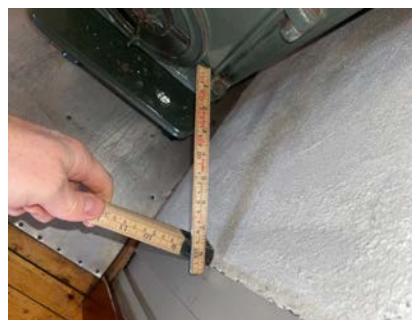
Manglende ubrennbar plate gulv og avstand til brennbar er for liten.

Avvik til brennbar ved ilegg under 30 cm

- Tidspunkt for piperehabilitering nærmer seg.
- Det må foretas tiltak for å lukke avviket.
