Ballblomvegen 1 B, 2409 ELVERUM

**Koselig og innholdsrik enebolig
over tre plan med bla. 2 stuer, 4
soverom og 3 baderom.
Dobbelgarasje på 53m² fra 2005.**

Befaringsdato: 28.10.2025

Rapportdato: 31.10.2025

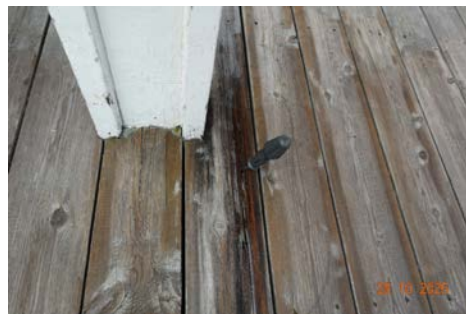
Vurdering av avvik:

- Det er påvist andre avvik:
- Det er påvist råteskade i flere terrassebord.

- Det må foretas tiltak for å lukke avviket.

Kostnadsestimat: Under 20 000

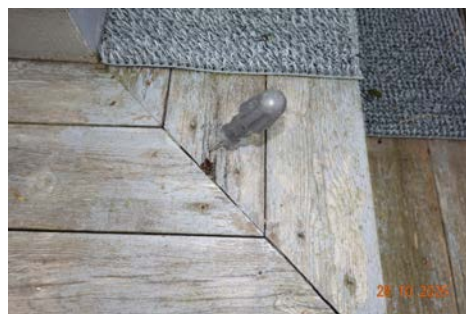
! TG 2 Utvendige trapper

Utvendig beiset tretrapp ved inngang.
Understøttet med betongsøyler.
Utført med terrassebord.

- Det er påvist andre avvik:
- Det er påvist råteskade i terrassebord.

- Det må foretas tiltak for å lukke avviket.

Kostnadsestimat: Under 20 000

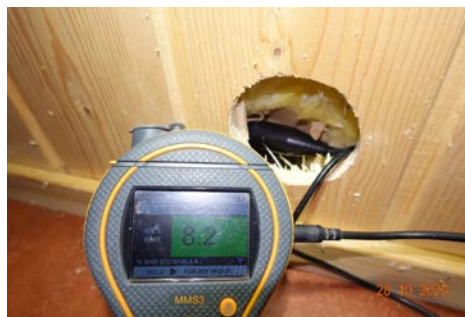
Har erfaringsmessig hyppigere risiko for fuktskader.

- Det påviste fuktnivå gir grunn til å overvåke konstruksjonen jevnlig for å se utvikling over tid, og eventuelt foreta tiltak for å unngå fuktskader.

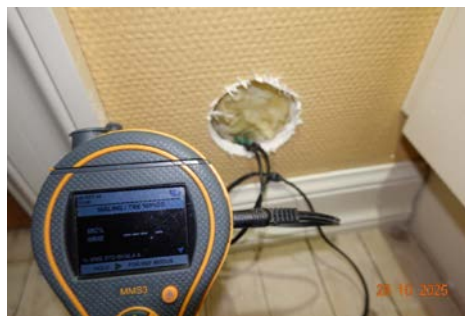
1 TG 1 Tilliggende konstruksjoner våtrom

Hulltaking er foretatt nederst på delevveg mot våtsonen. Ved bruk av fuktmåler ble det ikke registrert unormale verdier.

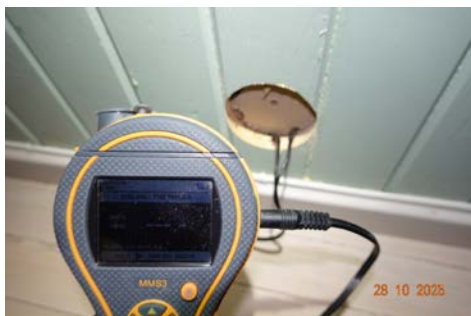
Hulltaking er foretatt nederst på delevveg mot våtsonen. Ved bruk av fuktmåler ble det ikke registrert unormale verdier.

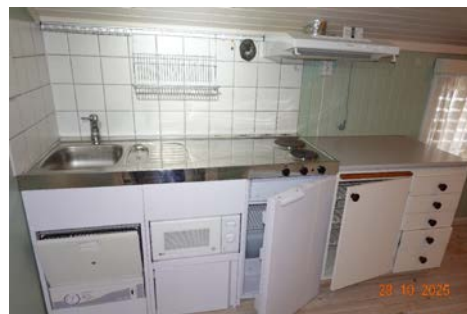
Eldre innredning. Ukjent alder.

Kjøkkeninnredning med laminert benkeplate, skuffer, fliser i benkerygg, rustfri kum med benkebeslag og ettgreps blandebatteri. Integriert oppvaskmaskin, micro og kjøøl.
