Ruskåsvegen 234, 2340 LØTEN

**Koselig hytte med solrik
beliggenhet og flott utsyn. Laftet
anneks. Snøsikkert område med
skiløyper rett utenfor døren!**

6. Hovedrapport

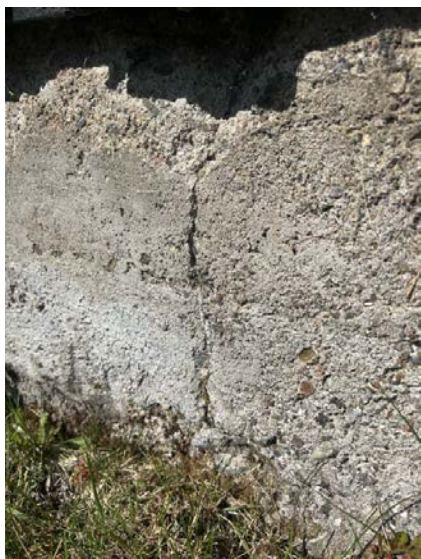
Sprekk i ringmur.

Grunnmuren har skader/sprekker.

Det er ukjent om sprekken er gjennomgående.

Det anbefales å foreta en gjenpussing av sprekker i grunnmur, slik at forholdet kan observeres over tid, med tanke på om dette er under utvikling eller er stabilt.

Utbedring av påviste skader er nødvendig.

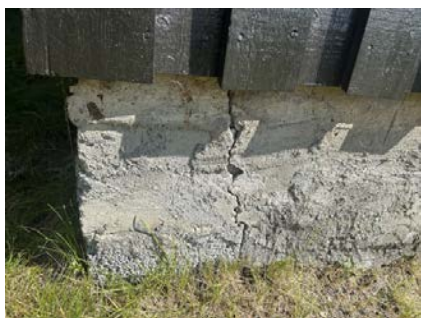
Sprekk i ringmur.

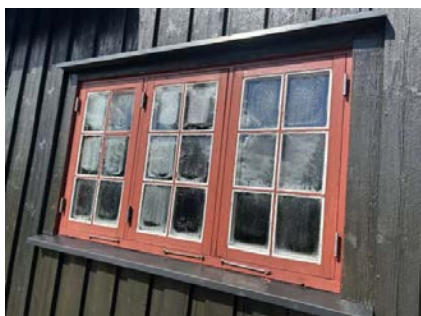
Dugg i mellom vinduer på stue.

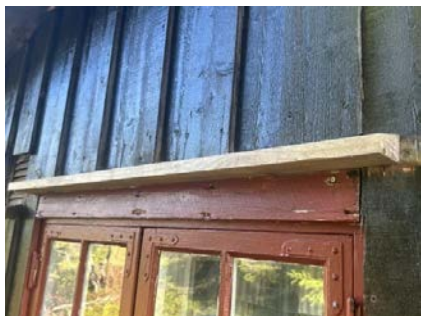
Manglende beslag på vannbrett over vindu.

Utbedring av påviste skader er nødvendig.

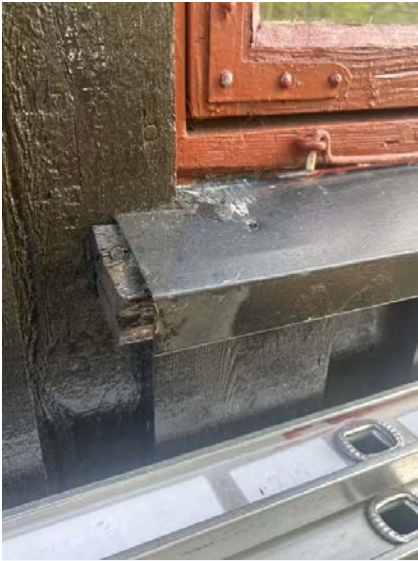
Utett mellom vannbrett og vindu.

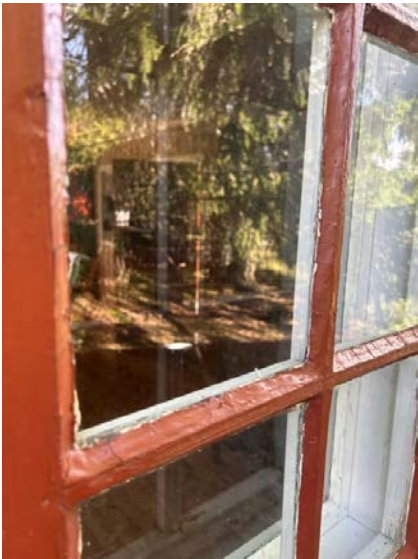
Værslitt og sprukne kittfalsler.

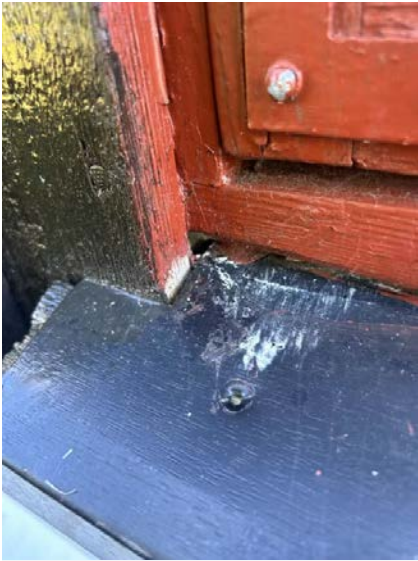
Utett mellom vannbrett og vindu.

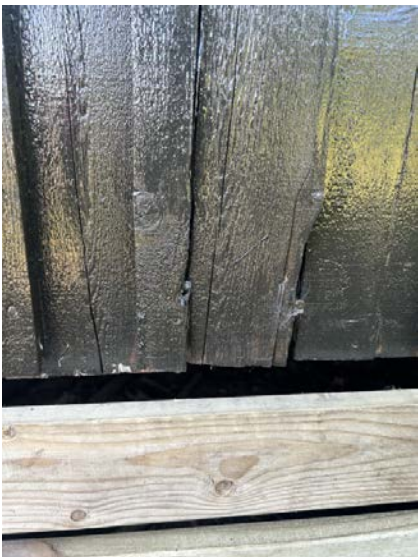
Sprekk i kledning.

Det registreres sprekker i fasadene

Utbedring av ovennevnte forhold må påregnes.

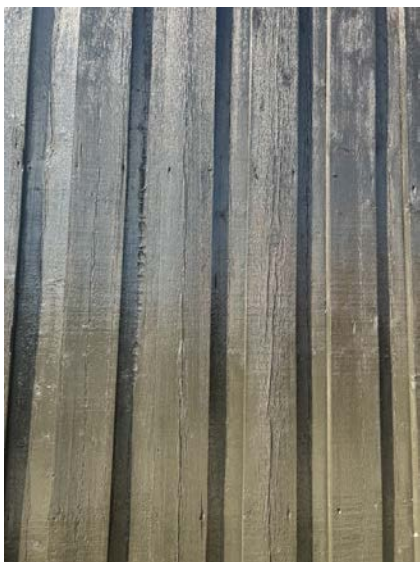
Værslitt kledning.

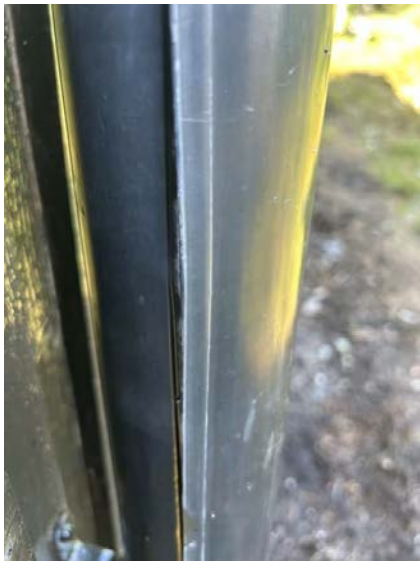
Det ble registrert buling/skade i nedløpsrør som er et symptom på frostspreng.

Frostspreg i nedløp.

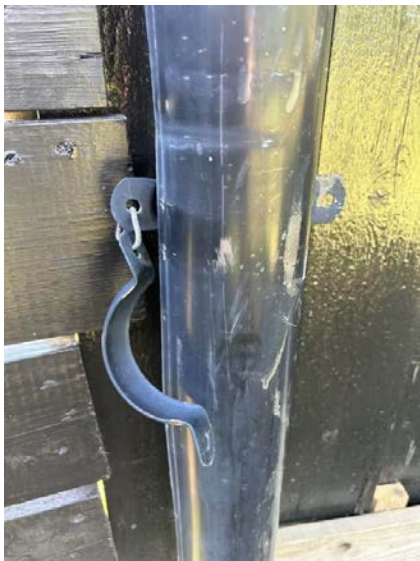
Manglende innfesting på nedløp.

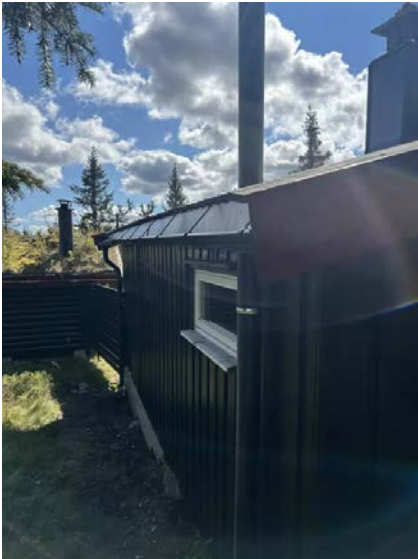
Ujevnheter i takrenne.

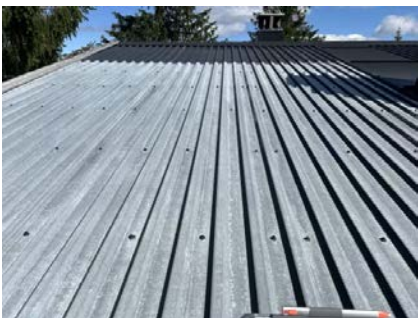
Avflasset lakk på plater.

Anbefaler å overflatebehandle stålplatene.

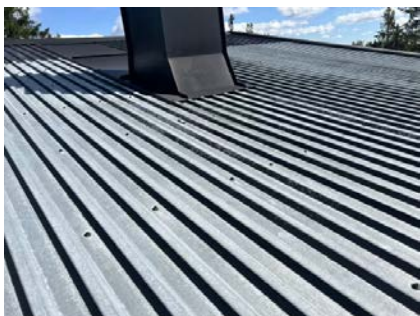
Manglende adkomst for feier.

Det er ikke montert feieluke på noen av pipene

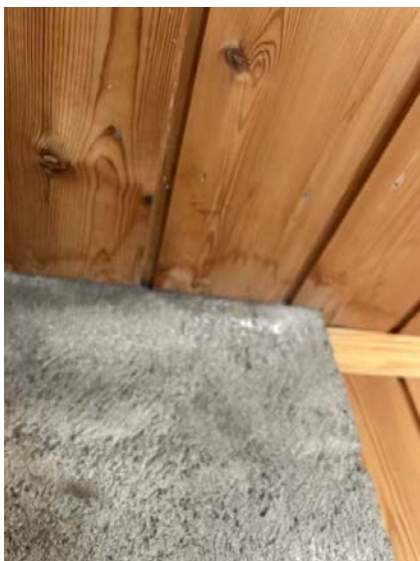
Fuktmerker i tak.

Det er fuktmerker i taket ved pipe på soverom, ikke målt utslag på fuktighet.

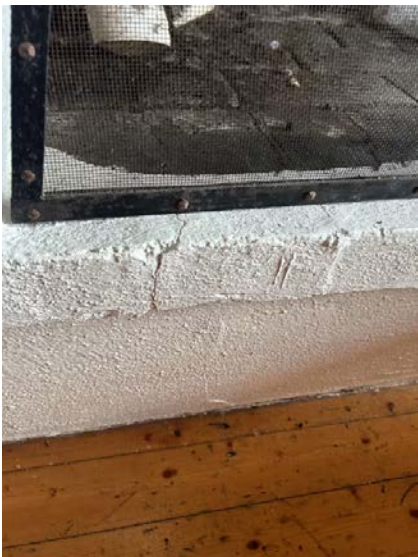
Det registreres sprekk i fundament til peis.

Sprekk i peis.

Det anbefales å foreta en gjenpussing av sprekker i peis, slik at forholdet kan observeres over tid, med tanke på om dette er under utvikling eller er stabilt.

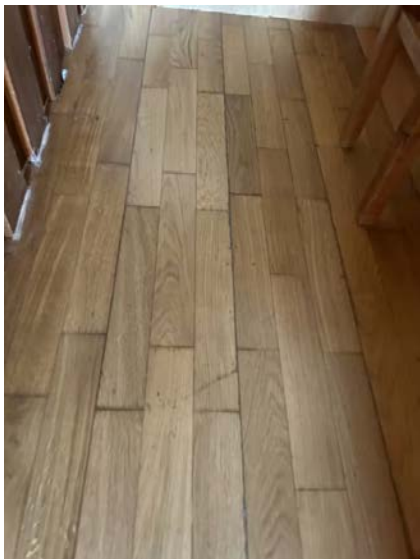
Gulv utedo.

Eier opplyser at gulvet har ligget et sted tidligere som var vannskadet

Overnevnte punkter bør utbedres.

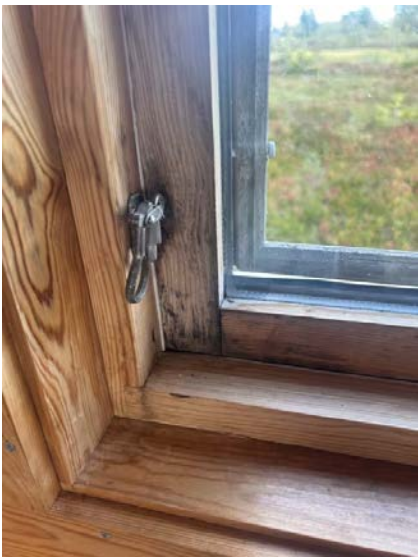
Det registreres fuktmerker og svertesopp i vindu, noe som tyder på dårlig lufting.
Tg 2 pga alder

Fuktmerker og svertesopp i vinduskarm.

Flere klaffventiler på yttervegg anbefales etablert.

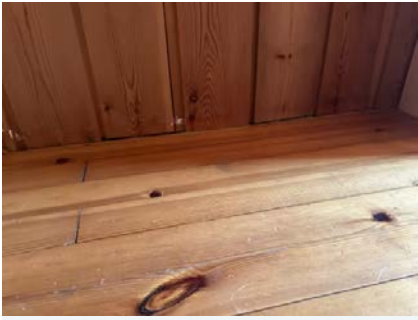
Manglende listverk.

Det er foretatt enkeltvis omgjøringer og bytting av overflater. Her kan det forekomme mangelfull/ufagmessig listing av overganger

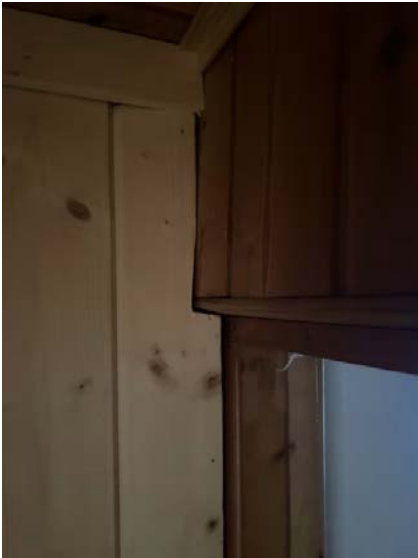
Ufagmessig utførelse.

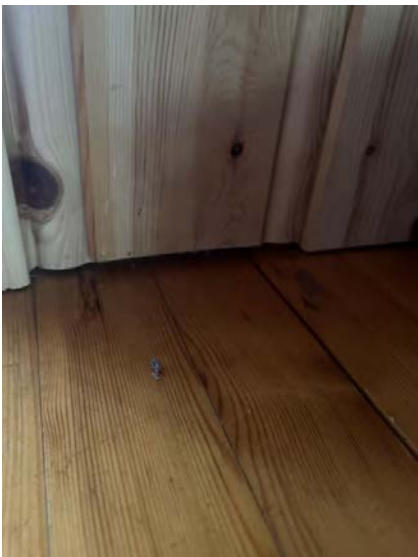
Manglende listverk.

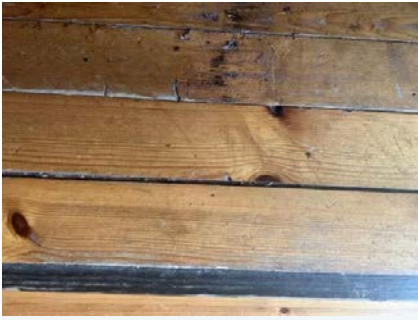
Sprekker i mellom gulvbord.

Sprekker i gulv.
