**Salgsobjekt:** Fritidseiendom  
**Eierform:** Eiet  
**Byggeår:** 1969  
**BRA-i/BRA Total** 65/70 kvm  
**Tomtstr.:** 329 kvm  
**Soverom:** 1  
**Antall rom:** 2  
**Gnr./bnr.** Gnr. 35, bnr. 150  
**Oppdragsnr.:** 1317250106

# Solrik sommerhytte med fantastisk sjøutsikt samt umiddelbar nærhet til sjøen og sandstrand.

Befaringsdato: 23.03.2026

Rapportdato: 30.03.2026

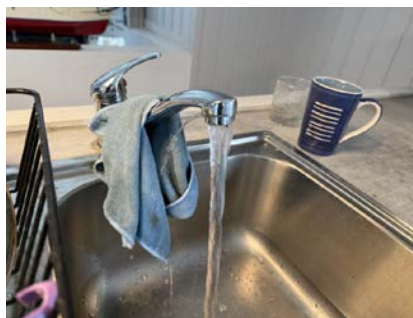
Innredningen fremstår i normalt god stand. Det ble ikke avdekket mekaniske skader eller slitasje av betydning. Det registreres normalt vanntrykk og god avrenning fra vannkran. Det er imidlertid påvist løst eller defekt filter i vannkran.

Anbefalt tiltak: Det anbefales å utbedre eller skifte filter i vannkran.
