Solrik sommerhytte med fantastisk sjøutsikt samt umiddelbar nærhet til sjøen og sandstrand.

gnr. 35, bnr. 150

Befaringsdato: 23.03.2026

Rapportdato: 30.03.2026

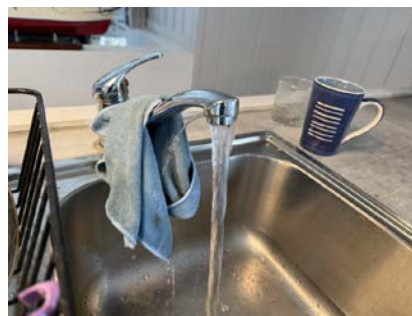
Innredningen fremstår i normalt god stand. Det ble ikke avdekket mekaniske skader eller slitasje av betydning. Det registreres normalt vanntrykk og god avrenning fra vannkran. Det er imidlertid påvist løst eller defekt filter i vannkran.

Anbefalt tiltak: Det anbefales å utbedre eller skifte filter i vannkran.

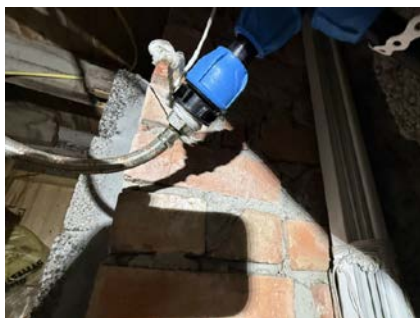
TG 2 Vannledninger

Det er registrert drypplekkasje fra en kobling i krypkjeller. Stoppekran er montert ved vanninntaket i krypkjelleren. Det opplyses at anlegget ikke er lovlig tilkoblet vann. Forholdene medfører usikkerhet knyttet til utførelse og funksjon.

TG 2 vurderes grunnet lekkasje i kobling.

Risiko: Lekkasje kan føre til økt fuktbelastning i krypkjeller og videre skade på konstruksjoner.

Anbefalt tiltak: Det anbefales å utbedre lekkasje i kobling, samt koblet seg av anlegget.

Kostnadsestimat: Under 20 000

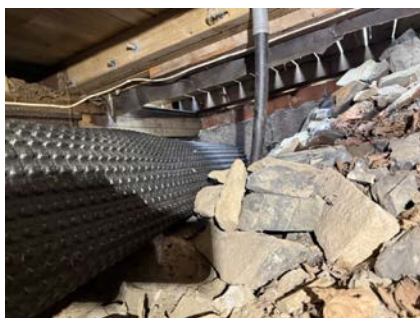
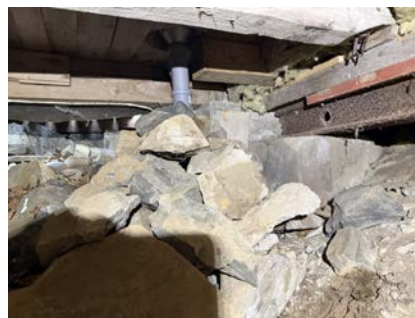
TG 3 Avløpsrør

Risiko: Utslipp av avløpsvann fra dusjkabinett og servant i krypkjeller kan føre til økt fuktbelastning og risiko for fukt- og råteskader.

Anbefalt tiltak: Det anbefales å stanse utslipp til krypkjeller, eventuelt fjerne avløpsrørene.

Kostnadsestimat: 20 000 - 100 000
