Smedvegen 7, 2260 KIRKENÆR

Nøkkelinformasjon

Salgsobjekt: Enebolig
Eierform: Eiet
Byggeår: 1923
BRA-i/BRA Total 109/169 kvm
Tomtstr.: 1 154.2 kvm
Soverom: 3
Gnr./bnr. Gnr. 22, bnr. 44
Oppdragsnr.: 1212260005

Befaringsdato: 02.02.2026

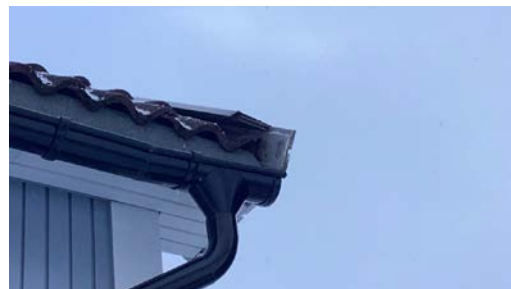
Isbordbeslag er avsluttet tidlig, gir økt fuktbelastning på vindski.

Isbord er avsluttet tidlig, dekker ikke hele vindski

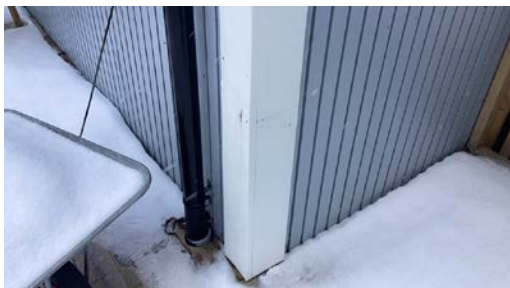
Hjørnekasser er skjøtet. Horisontale skjøter girt økt fare for fuktbelastning og utvikling av råte.

Ut fra kvaliteten på utførelsen anmodes kjøper om å gjøre seg tilstrekkelig kjent med alle synlige overflater og utførte løsninger på fasader og utvendige bygdingsdeler generelt.

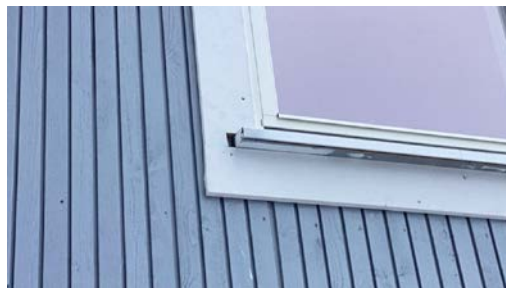
Stedvis glipper i fasade.

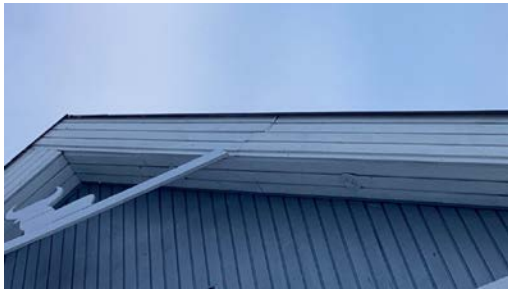
Det er mangelfull ventilering fra loft, takstikk er kledd igjen og det er kun ventil på en side av bygget. Det er frost/kondens mange steder på loft under befaring.

Samlede skjøter på vindskier.

Det er frost flere steder på loft.

Etablere tilstrekkelig ventilering fra loft slik at kondens og frost unngås.

Det anbefales å isolere ventilasjonsrør på loft.

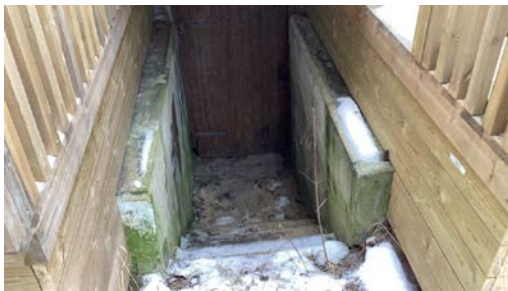
Murer heller innover og har flere sprekker.

Murer heller innover.

På ett tidspunkt må det forventes at det blir behov for utbedring/utskifting av murer.

Det bør forsøkes endring av terreng slik at vann ikke renner ned trappen.

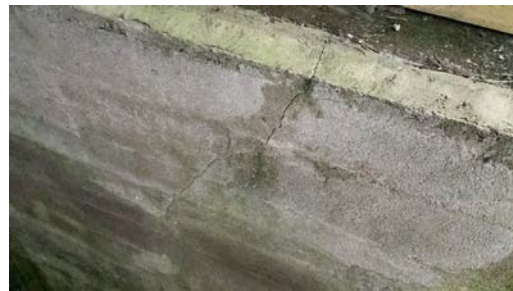
Flere sprekker i murer.

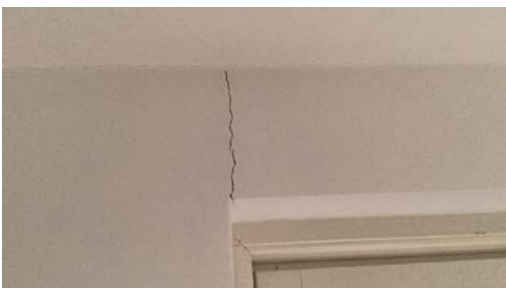
Det sprekker opp på overflater på vegger og i himling flere steder i alle rom. Eksempler er i veggjørner, i overgang vegg/himling, i plateskjøter over dør/vindu.

Eksempel på sprekk over dør.

Kjøper anbefales å gjøre seg nøye kjent med innvendige overflaters kvalitet og visuelle tilstand.

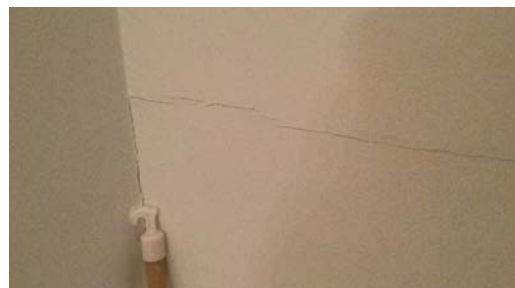
Eksempel på sprekk i veggflate.

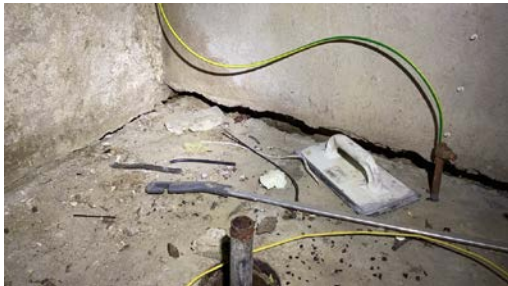
Det er sprekker mellom gulv og vegger.

Det er sprekker mellom gulv og vegg.

Dampspærre på undersiden av bjelkelag mot 1. etasje bør fjernes. Denne kan evt. erstattes med en diffusjonsåpen vindspærre. Dersom det på tider av året er utfordringer med høyt/skadelig fuktinnhold i treverk i kjelleren bør dette i stedet håndteres med bedre ventilering. Det er foreløpig ikke nødvendig med tiltak på konstruksjoner, men dersom utvikling av sprekker i og mellom konstruksjoner fortsetter kan dette bli nødvendig på sikt.

Kostnadsestimat: 20 000 - 100 000

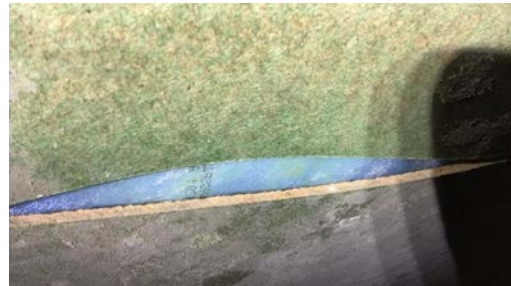
Plater i himling buler og det er kondens på oversiden av dampspærre flere steder.

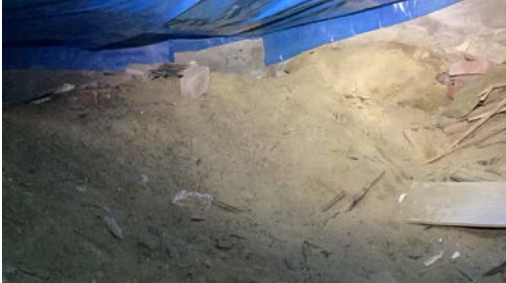
Det er ikke fuktsperre på bakken.

Kostnadsestimat: 20 000 - 100 000

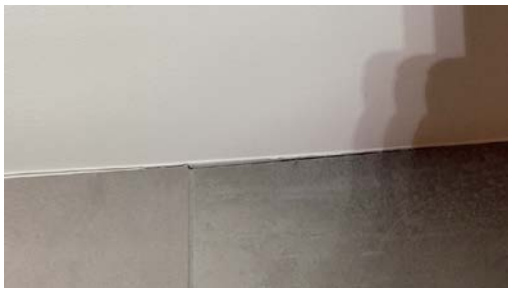
Det sprekker stedvis opp mellom vegg og himling.

Fylle ut hardfuge noen steder.

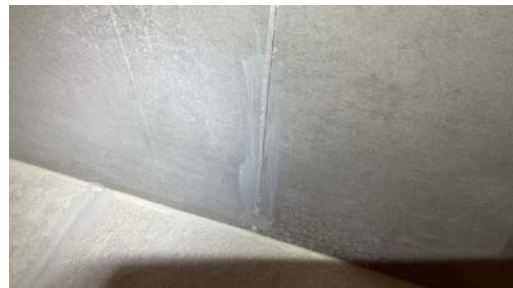
Eksempel på manglende rengjøring av fugemasse. Dette er flere steder.

Rengjøring av blyantstreker og fugemasse. Herdet fugemasse kan være vanskelig å fjerne.

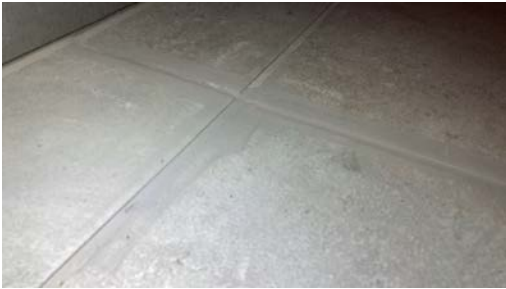
- Til tross for avviket i fall/høydeforskjell til sluk, vil gulvet fortsatt kunne lede vann mot sluket, men med redusert effektivitet. Dette kan potensielt øke risikoen for vannansamling i enkelte områder av badet.

Noen steder store sprang mellom fliser og manglende rengjøring av fugemasse.

Rengjøring av fugemasse. Herdet fugemasse kan være vanskelig å fjerne.

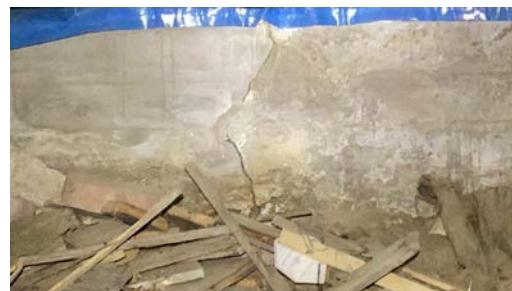
Eksempel på innvendig sprekk.
