Fageråsen 989 D, 2420 TRYSIL

**Attraktiv og flott 4-roms selveiet  
fritidsleilighet fra 2016 med 3 sov  
og hems. Solrik sydvendt balkong  
og fin utsikt!**

## Velkommen til Trysilfjellet og Fageråsen 989 D!

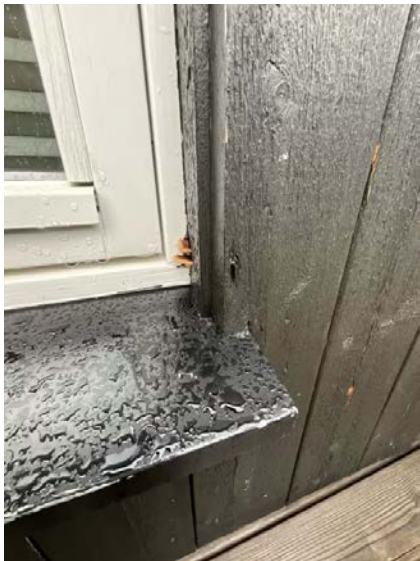
Det er påvist avvik ved omramming. Liten/ingen avstand mellom trepanel og beslag, fare for fuktopptrekk. Det registreres glippe mellom vindu og omramming, sopp fjernes og lokal utbedring anbefales.

Etablere avstand mellom vannbrett og omramming for å unngå fuktopptrekk.

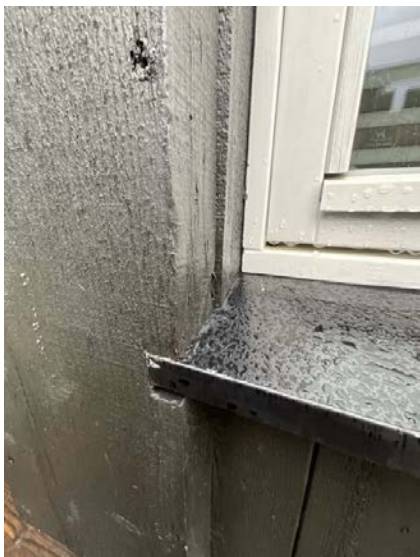
Det er påvist avvik ved omramming. Liten/ingen avstand mellom trepanel og beslag, fare for fuktopptrekk.

Ingen påviste feil eller mangler av vesentlig betydning, tilstand grunnet avvik ved omramming.

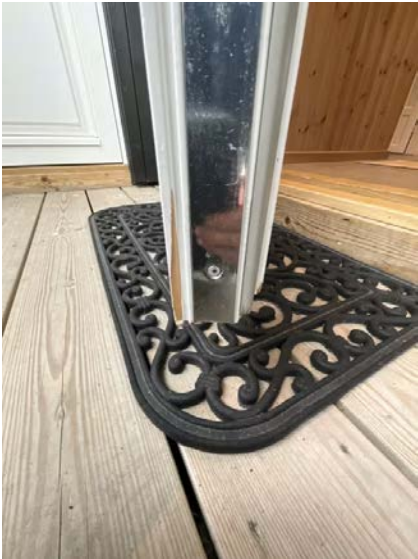
Viser mindre skade ved ytterdør.

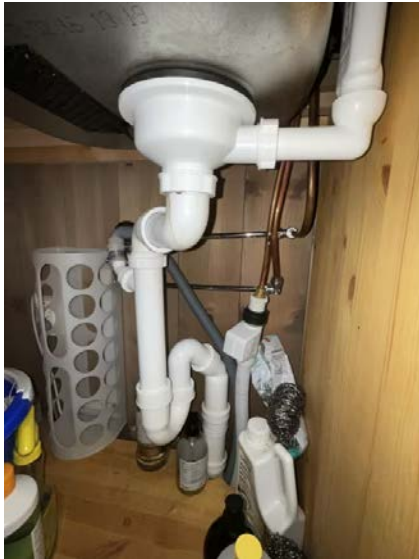
Det registreres fuktskjolde på gulv bak sokkel antatt pga tidligere lekkasje/vannsøl. Tørt på befangen.

Viser vann og avløpsinstallasjoner under kum.

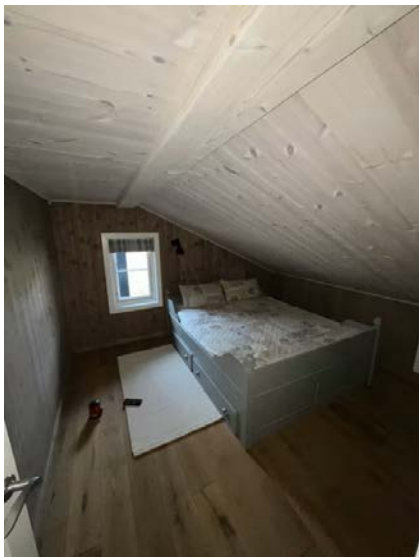
Viser innredet soverom uten godkjent rømningsvei.

Er det avvik på krav til rømning, dagslysforhold eller takhøyde? Ja

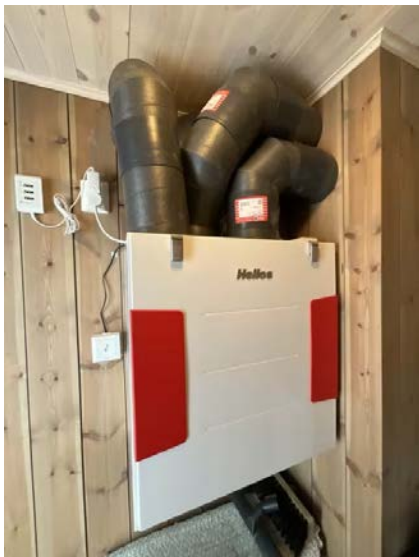
Viser ventilasjonsaggregat plassert i bod.

Filter er tilsmusset og bør skiftes. Service på ventilasjonsanlegget anbefales.

For å sikre et godt inneklima bør anlegg og kanaler rengjøres jevnlig. Filter bør byttes to ganger i året. Ventilasjonsaggregatet bør rengjøres en gang i året, og storrengjøringen av selve ventilasjonsanlegg- og kanaler bør ha en intervall på hvert fjerde år.

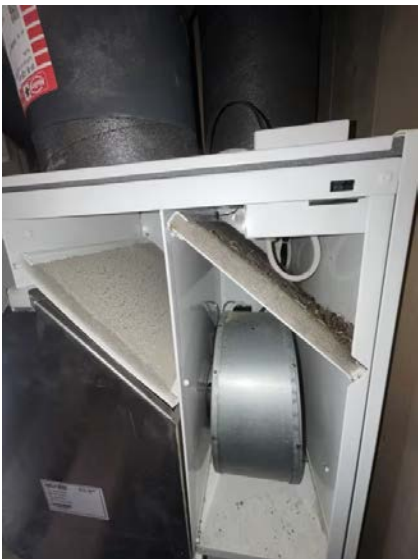
Filter er tilsmusset og bør skiftes.

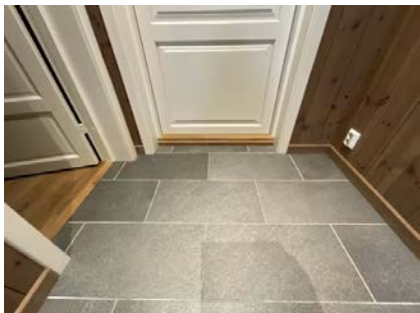
Mindre sprekker i skjøter ved gulv registreres.

Det ble stedvis registrert slitasje ved fuger og «bom» ved gulvfliser i gang.
