Andreas Grøttings veg 17 A, 2408 ELVERUM

Lys og tiltalende 2-roms leilighet med god planløsning. Vestvendt innglasset balkong på 14m². Garasjeleie etter lister!

6. Hovedrapport

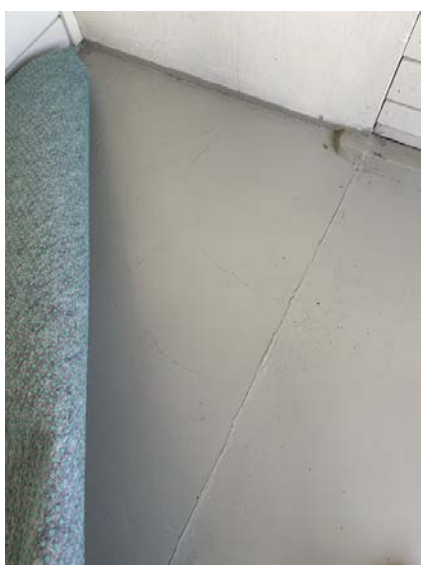
Det registreres sprekk i betonggulv.

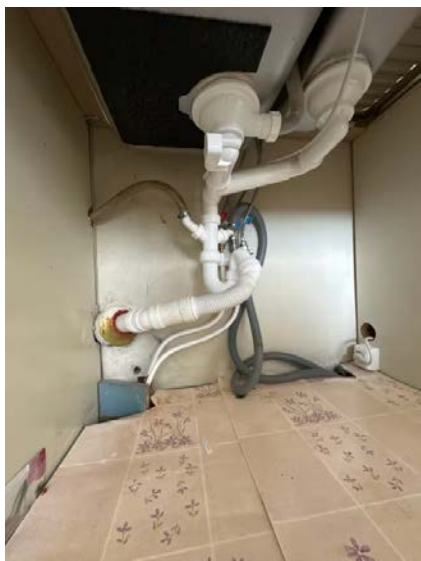
Det registreres drypplekkasje ved avløp under kum og på blandebatteri.

Viser vann og avløpsinstallasjoner under kum.

Drypplekkasje på blandebatteri og avløp må utbedres.

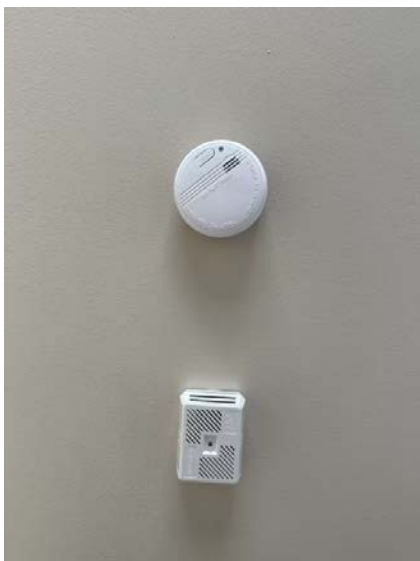
Viser brannvarsling på soverom.

Det mangler brannslukkingsapparat.

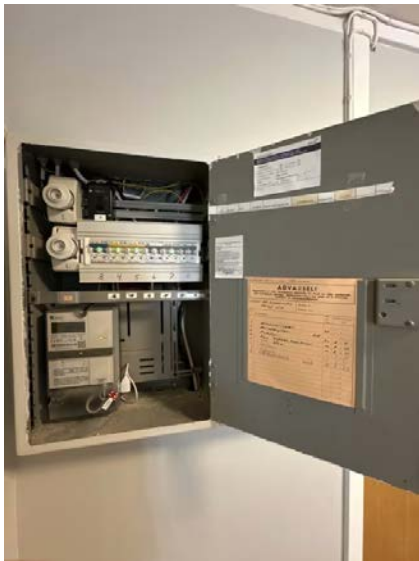
Viser sikringskap og kursfortegnelse. Sikringskap plassert i felles gang.

Det elektriske anlegget er fra byggeåret, og har utlevd sin normale levetid. Vedlikehold og utskiftninger må påregnes i tiden som kommer. Anlegget har utidsmessige løsninger, skrusikringer, ujordete stikkontakter med videre og har installasjoner som ikke ville vært tillatt i dag. Derfor anbefales det en utvidet el-kontroll utført av en registrert elektroinstallasjons-virksomhet.

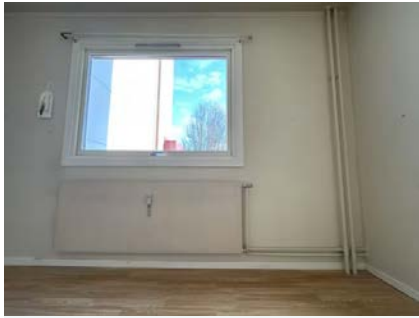
Anlegget er bygd med jernrør og har oppnådd en høy alder. Det vil være risiko for skader og lekkasjer i tiden som kommer.

Viser radiator montert på soverom.

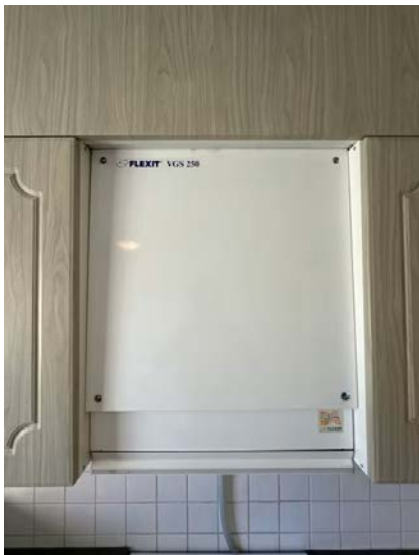
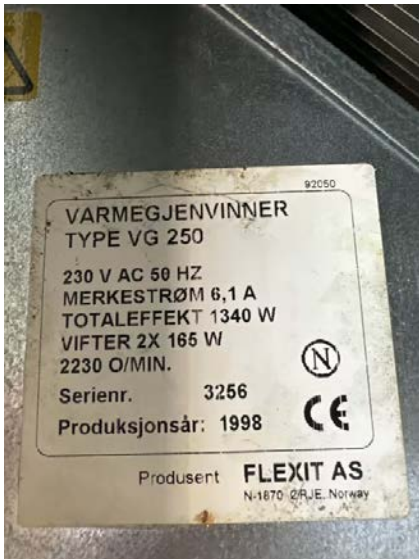
Viser ventilasjonsaggregat plassert på kjøkkenet.

TG-2

Service på ventilasjonsanlegget anbefales. Anbefaler ytterligere undersøkelser av fagmann.

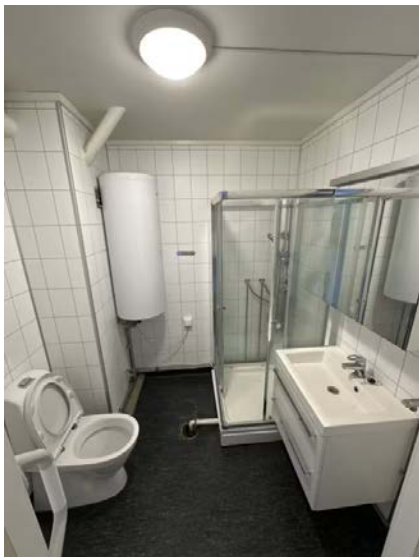
Viser installasjoner på bad

Tetting med mansjett/membran rundt rør bør avsluttet minst 25 mm over ferdig gulv for god vannsikkerhet. Dette er ikke etablert på avløps fra servant og gulvet kan være utsatt for lekkasjer.

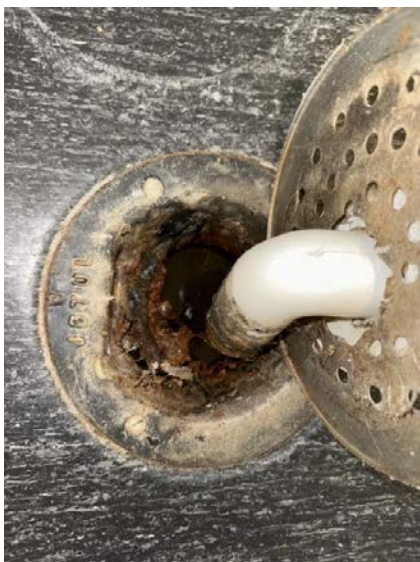
* Våtrom: Bad: Sluket er et eldre støpejernsluk uten klemring for god tetting av tettesjikt (membran/belegg). Slukløsning har nådd en alder som gjør tettheten usikker i tiden som kommer. Sluket er dårlig rengjort og det er ikke mulig å kontrollere slukpotte. Tetting med mansjett/membran rundt rør bør avsluttet minst 25 mm over ferdig gulv for god vannsikkerhet. Dette er ikke etablert på avløps fra servant og gulvet kan være utsatt for lekkasjer. Vinylgulv som membran/tettesjikt har passert over halvparten av forventet levetid.

Viser sluk

Badet fungerer med dagens tilstand, men på grunn av påviste forhold anbefales fortsatt bruk av dusjkabinett for å unngå ytterligere fuktbelastning i påvente av en oppgradering.

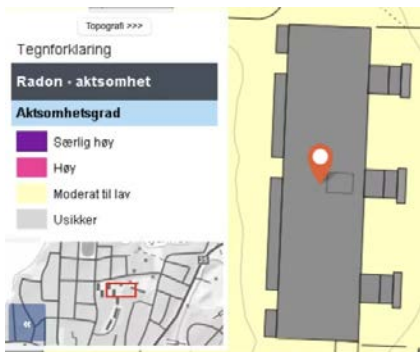
Ved kartsider fra NGU er det angitt at eiendommen ligger i område med moderat til lav radonaktivitet.

Det bør gjennomføres radonmålinger. Anbefaler ytterligere undersøkelser.
