# Froland verk - Enebolig på stor utsiktstomt. Garasje med godkjent leilighet i loftsetasje.

Velkommen til Haugås 39!

Befaringsdato: 03.03.2026

Rapportdato: 05.03.2026

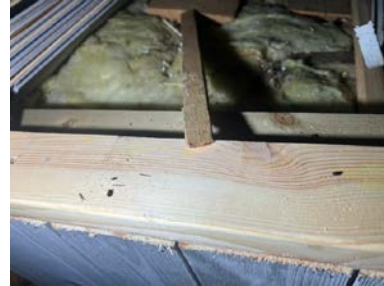
Muselort

### Vurdering av avvik:

- Det er registrert symptom på aktivitet fra skadedyr.

- Dersom tiltaket ikke utføres er det fare for ytterligere skadeutvikling.
- Spor etter mus settes i sammenheng med avvik på utvendig musetetting. Mus i bolig gir risiko for skjulte skader i konstruksjoner. Det kan ikke utelukkes behov for tiltak. Det anbefales at omfang kartlegges av godkjent firma innen skadedyrsbekjempelse.

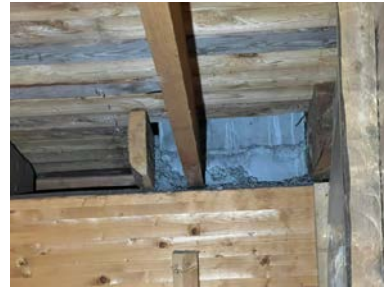
Pipe

Vurdering av avvik: Det mangler snøfangere på hele eller deler av taket, noe som var krav på byggemeldingstidspunktet. Det mangler tilfredsstillende adkomst til pipe for
