Svenevigsveien 54, 4580 LYNGDAL

**Unik strandeendom på Svene-  
vik -  
sentralt i Lyngdal \*Strandlinje,  
brygge og sjøliv like utenfor døren.  
Utleiemulighet. Ingen boplikt.**

| Tilstandsrapport ..... | 48 |

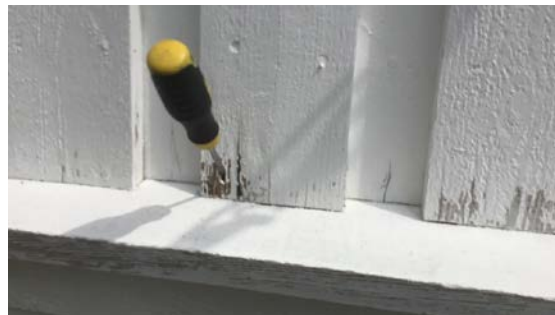
- Det er avvik:

Det er påvist råteskader i enkelte kledningens bord.

Ytterligere undersøkelse og utskiftinger av råteskadete bord må påregnes.

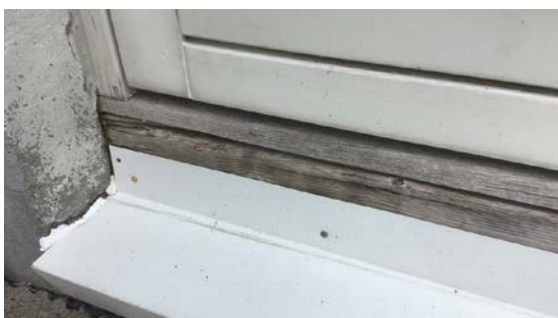
Mangler beslag under kjellerdør

-Beslag bør monteres for å forhindre fukt å trenge inn under dør

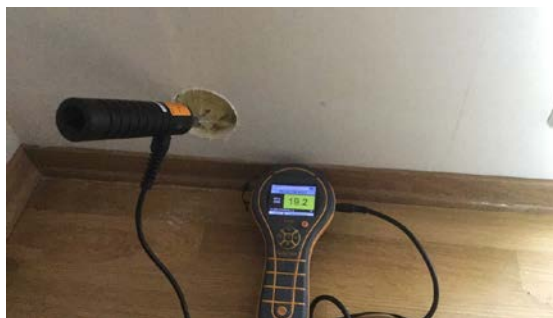
- Det er gjennom hulltaking påvist høyt fuktnivå inne i trekonstruksjonen i hulltakingen, men ikke påvist fuktskader i dette området. Høy luftfuktighet kan over tid føre til muggvekst eller sverting av materialer. Samtidig kan materialer og konstruksjoner bli ødelagt.

- Det påviste fuktnivå gir grunn til å overvåke konstruksjonen jevnlig for å se utvikling over tid, og eventuelt foreta tiltak for å unngå fuktskader.

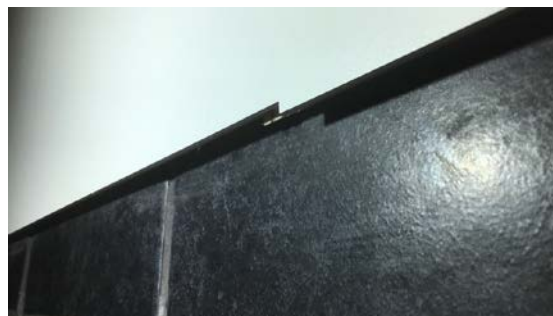
- Det er avvik:

Det mangler fugemasse i nedkant plater med fare for opptrekk av fukt i plater og konstruksjon

Dersom våtromsplatene ikke er montert fagmessig, kan dette medføre utettheter som øker risikoen for fuktinntrengning bak platene. Over tid kan dette føre til oppfukning av tilstøtende konstruksjoner, noe som kan resultere i råteskader, muggvekst og eventuelle lekkasjer.

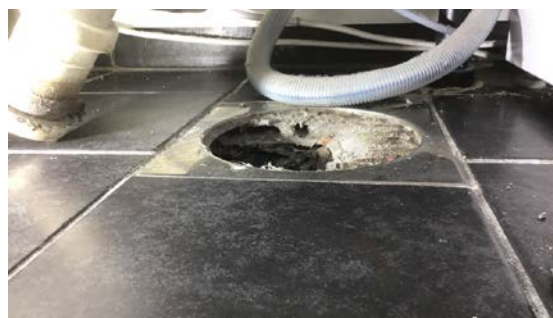
- Det er påvist avvik i fallforhold til sluk i forhold til krav i forskrift på byggetidspunktet.

- Til tross for avviket i fall/høydeforskjell til sluk, vil gulvet fortsatt kunne lede vann mot sluket, men med redusert effektivitet. Dette kan potensielt øke risikoen for vannansamling i enkelte områder av badet.

- Når sluket har begrenset tilgang, er det vanskelig å rengjøre sluket og å inspisere den for å oppdage skader i membranen/fuger rundt sluket, som er avgjørende for å forhindre lekkasjer.
- Det må gjøres nærmere undersøkelser. Manglende membran/tettesjikt medfører risiko for lekkasjer og fukt i konstruksjonen.

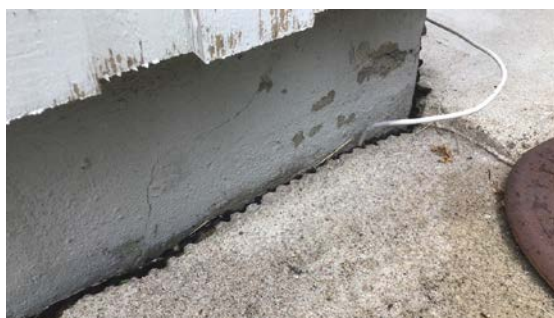
Mer enn halvparten av forventet levetid på drenering er overskredet.  
-Grunnmursplast langs grunnmur mangler klemlist i topp som skal forhindre fukt å komme inn langs grunnmur

- Overvåk tilstanden jevnlig. For å få tilstandsgrad 0 eller 1 må dreneringen skiftes ut, men tidspunktet for når dette er nødvendig er vanskelig å si noe om. Bruken av underetg/kjeller vil og være avgjørende.
- Det må monteres klemmest i topp grunnmursplast
