Hallgottoøkra 7, 7870 GRONG

**Rønningen | Enebolig med 3
soverom og 2 bad | Gangavstand
til sentrum |**

Befaringsdato: 17.02.2026

Rapportdato: 23.02.2026

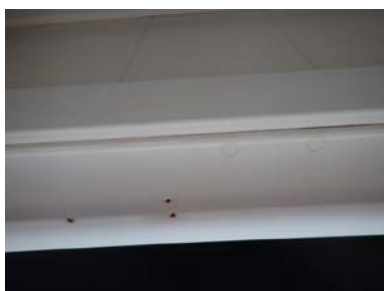
Anbefaler at det utføres ytterlige undersøkelser over stuevinduer da det ikke gjort inngrep i konstruksjonen etter lekkasje.

Tidligere fuktmålinger opplyses å være uten avvik.

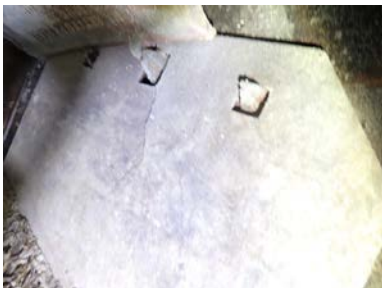
- Ildfast plate mangler på gulvet under sotluke/feieluke på pipe.
- Det er avvik:

Selger opplyser om sprekk i vedovn i sokkel. Ved bruk ble det røyk i rommet pga sprekken. Sprekk i brennplate i ovn.

Vedovn i 1 etasje har noe rust i overflater.

Det anbefales å montere ildfast plate under luke på pipe. Vedovn i kjeller må skiftes da den ikke er tett.

Kostnadsestimert: Under 20 000

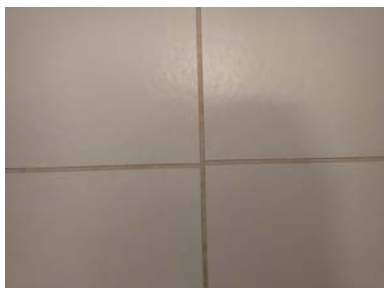
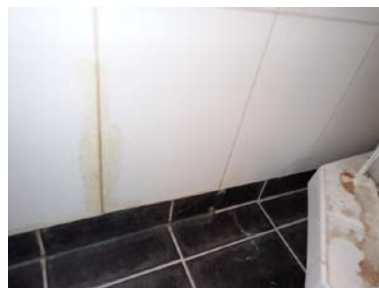
Skader pga direkte dusjing på våtromsplater som ikke er montert etter leggeanvisning.

Det er registrert synlige tegn på fuktskader på våtromsplater i dusjsone.

- Dersom våtromsplatene ikke er montert fagmessig, kan dette medføre utettheter som øker risikoen for fuktinntrengning bak platene. Over tid kan dette føre til oppfukning av tilstøtende konstruksjoner, noe som kan resultere i råteskader, muggvekst og eventuelle lekkasjer.

Selger har montert dusjkabinett for å forhindre videre utvikling av skade på våtromsplater.

Anbefaler at våtromsplater på vegg skiftes for å avdekke om det skjulte skader.

Kostnadsestimat: 20 000 - 100 000

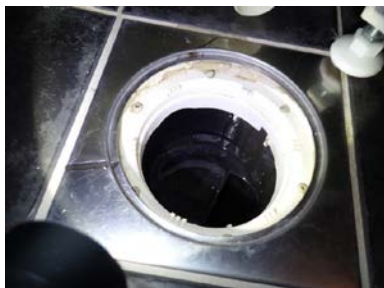
1 ETASJE > BAD

- Overvåk tilstanden jevnlig. For å få tilstandsgrad 0 eller 1 må tettesjiktet skiftes ut, men tidspunktet for når dette er nødvendig er vanskelig å si noe om.
- Det er viktig å merke seg at levetiden til en membran varierer basert på kvalitet, installasjon og bruk. Eldre membraner kan bli sprø og sprekke opp, noe som fører til at de mister sin vanntettende funksjon. Dette kan resultere i vannlekkasjer gjennom vegger og gulv og fuktskader.

Anbefaler fortsatt bruk av dusjkabinett for å forhindre unødig fuktbelastning på overflater.

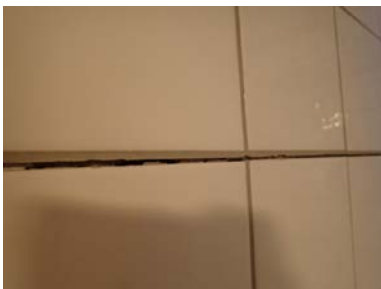
SOKKEL > BAD

- Det er påvist at flisfuger har riss/sprekker.

Pga sprekk i grunnmur er det brudd i membran i våtsone for badekar.

- Andre tiltak:
- Dersom tiltaket ikke utføres er det fare for videre skadeutvikling.

Kostnad og utbedring av sprekk må ses i sammenheng med utbedring av grunnmur.

Kostnadsestimat: 20 000 - 100 000

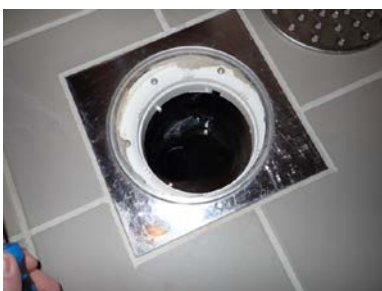
SOKKEL > BAD

- Det er mulighet for at det kan forekomme vannlekkasje på våtrommet hvor vann ikke vil gå til sluk.
- Det er påvist at høydeforskjell fra topp slukrist til gulv/synlig topp membran ved dørterskel er mindre enn 25 mm.

- Til tross for avviket i fall/høydeforskjell til sluk, vil gulvet fortsatt kunne lede vann mot sluket, men med redusert effektivitet. Dette kan potensielt øke risikoen for vannansamling i enkelte områder av badet.
