Nøklegårdsveien 90, 3158 ANDEBU

**Innholdsrik enebolig med verksted/galleri, dbl garasje og bobilgarasje. Stor tomt i landlige omgivelser!**

| Tilstandsrapport ..... | 59 |

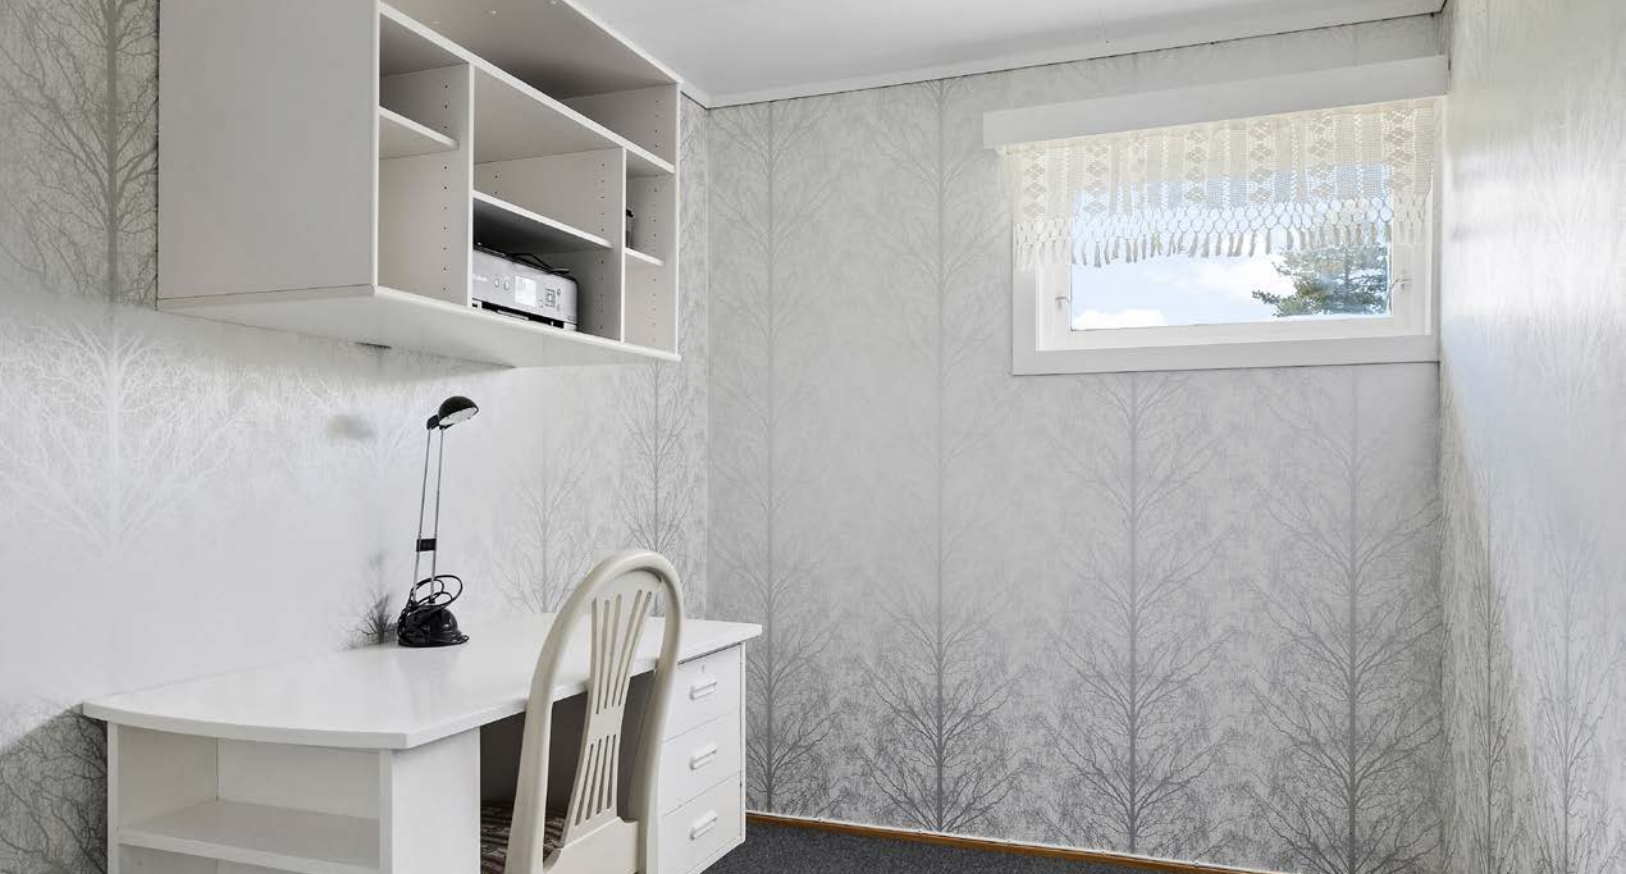
Kontor tilfredstiller ikke dagens krav til dagslys, og rommet har for lite areal ihht forskrifter om rom for varig opphold. Dette rommet er 5,8 kvm. Det er anbefalt 7 kvm. Rommet er ikke godkjent som soverom.

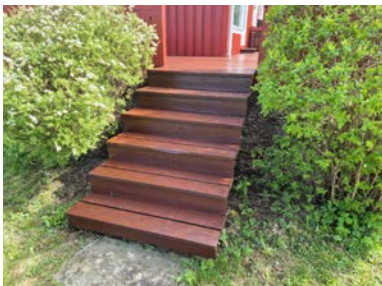
Mangler rekkverk.

Sprekker i betongtrapp må utbedres.
