**Salgsobjekt:** Enebolig  
**Eierform:** Eiet  
**Byggeår:** 1988  
**BRA-i/BRA Total** 133/166 kvm  
**Tomtstr.:** 929.2 m<sup>2</sup>  
**Soverom:** 3  
**Gnr./bnr.** Gnr. 25, bnr. 158  
**Oppdragsnr.:** 1201250120

# Hyggelig enebolig med solrike terrasser og fin utsikt. Barnevennlig. Nær busstopp og barnehage.

# Tilstandsrapport

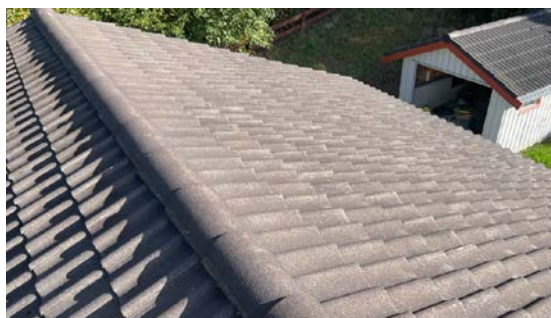
Ikke registrert andre avvik enn alder og slitasje, men type tekking krever jevnlig gjennomgang

- Overvåk tilstanden jevnlig. For å få tilstandsgrad 0 eller 1 må tekkingen skiftes ut, men tidspunktet for når dette er nødvendig er vanskelig å si noe om.

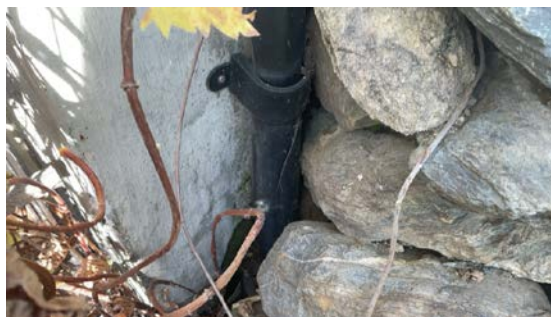
Skade på nedløp, begge nedløp bør føres vekk fra bygningskropp

- Det bør lages system for bortledning av vann fra taknedløp ved grunnmur.
- Overvåk tilstanden jevnlig. For å få tilstandsgrad 0 eller 1 må beslag/renner/nedløp skiftes ut, men tidspunktet for når dette er nødvendig er vanskelig å si noe om.

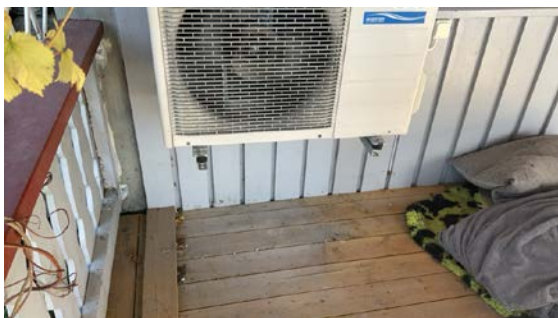
Varmepumpen kan produsere kondens med videre fukt og isdannelse vinterstid, nærliggende årsak til påbegynnende slitasje på ytterkledning på vegg og ikke kjent tilstand i konstruksjon, endret plassering bør vurderes.

Utedel av varmepumpe mot yttervegg

- Det må foretas tiltak for å lukke avviket.

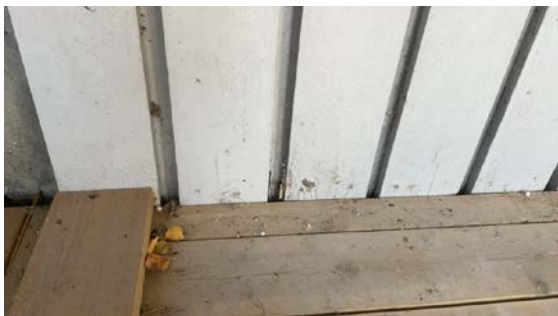
Varmepumpen kan produsere kondens med videre fukt og isdannelse vinterstid, nærliggende årsak til slitasje på ytterkledning og ikke kjent tilstand i konstruksjon og endret plassering bør vurderes

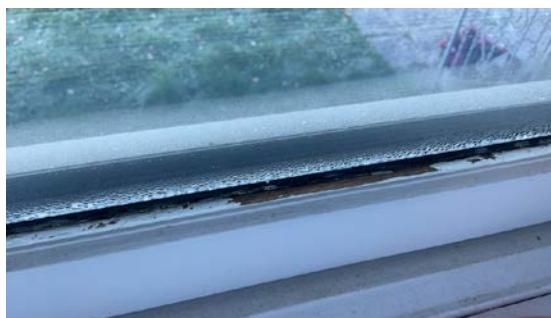
Forårsaker fuktpåkjenning og slitasje med avlassing i karm

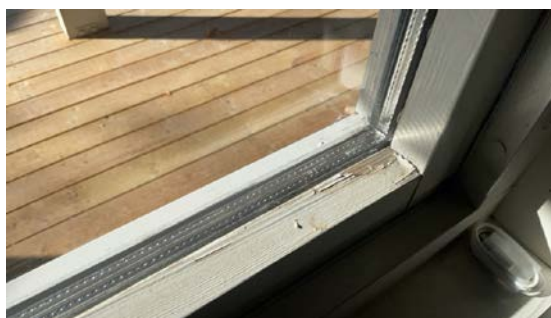
Vedlikeholdsbehov

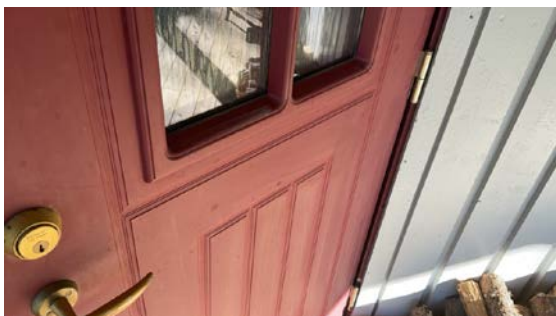
Vedlikeholdsbehov

- Det må foretas tiltak for å lukke avviket.

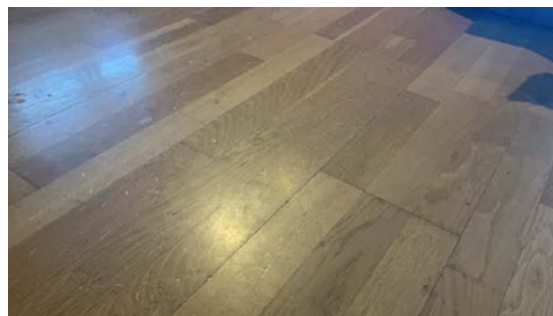
Slitasje på gulvoverflate

- Det må foretas tiltak for å lukke avviket.

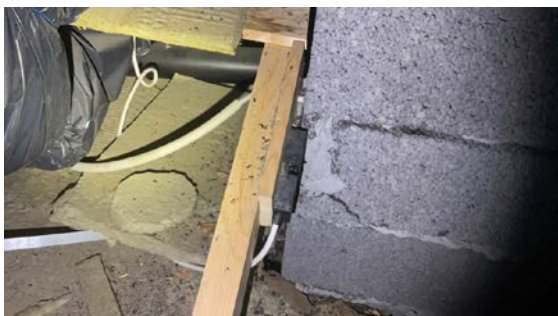
Det er foretatt avskaling av hjørne på pipe fra kryploft grunnet koblingsboks for avtrekk, sprekkdannelse på pipe i dette området

Pipevanger må gjøres tilgjengelig.

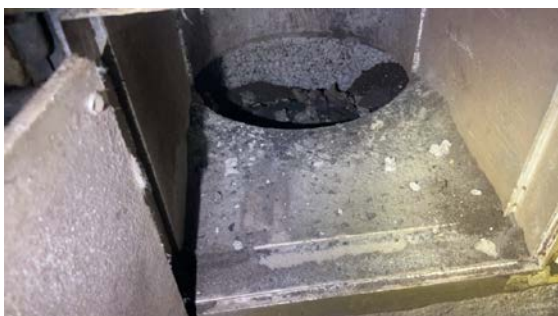
Manglende støpt bunn i sotluke i pipebunn

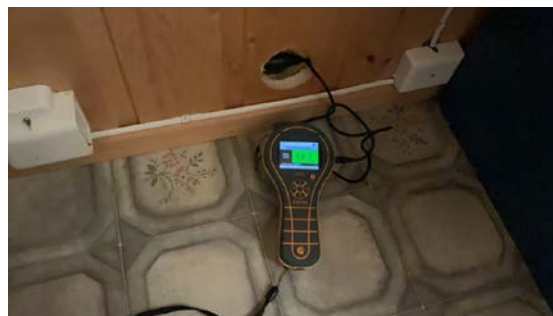
Hulltaking er foretatt i innforet vegg fra bod, det ble foretatt fuktmåletaking uten at det var fuktutslag. Men må hensyntas at rom under terreng er en risikokonstruksjon med utsatt for fukttinnsig der konstruksjoner bør holdes under tilsyn jevnlig og tiltaksbehov vurderes fortløpende

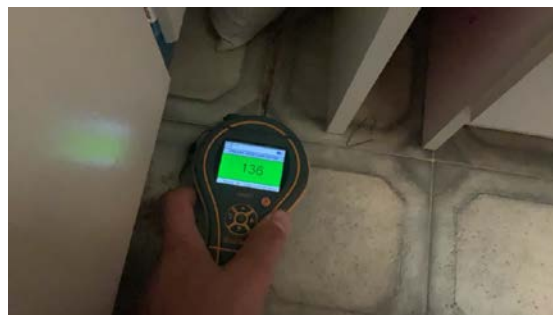
Ved fuktmåling av overflatesøk på gulv mot grunn var det ikke fuktutslag

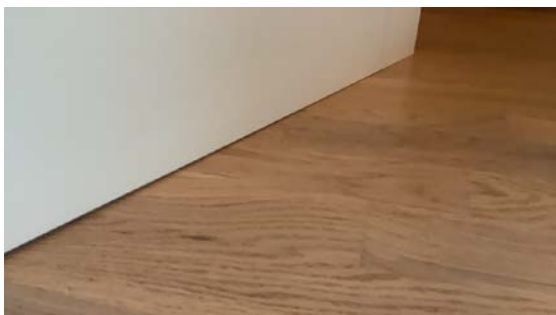
Dørblad tar ned i gulv

- Det må foretas tiltak for å lukke avviket.

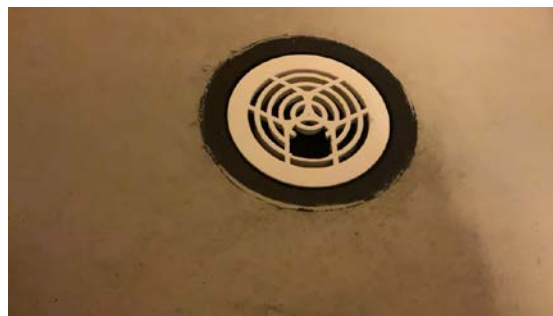
- Manglende oppgradering av våtrommet medfører høy risiko for at konstruksjonene ikke vil tåle vanlig bruk av vann eller lekkasjer. Dette kan føre til fuktskader på tilstøtende konstruksjoner.
- Våtrommet har behov for omfattende oppgraderinger. For å sikre en løsning som oppfyller gjeldende krav, bør tettesjikt, sluk og røropplegg oppgraderes og dokumenteres.

Ikke tilstrekkelig tettesjikt på gulv og overgang sluk

Kostnadsestimat: 100 000 - 300 000

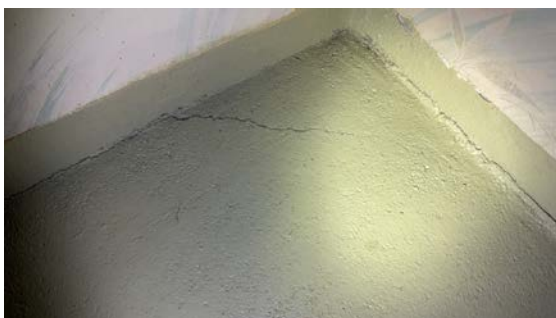
Sprekk i gulv

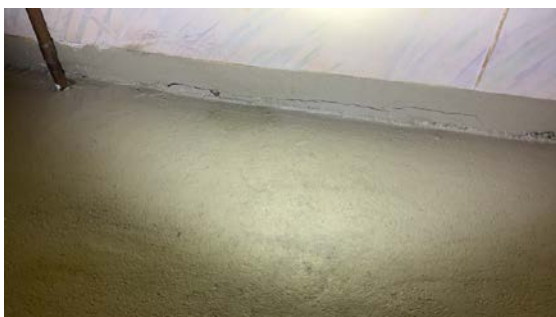
Utettheter i våtsoner

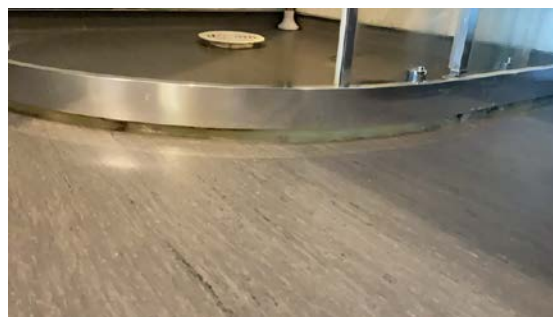
Fritt vann fra baderomsgulvet ledes ikke fritt til sluk da det er tett bunn mot dusjdør

- Det bør etableres avrenning inn til sluk for hele våtrommet.
- Til tross for avviket i fall/høydeforskjell til sluk, vil gulvet fortsatt kunne lede vann mot sluket, men med redusert effektivitet. Dette kan potensielt øke risikoen for vannansamling i enkelte områder av badet.

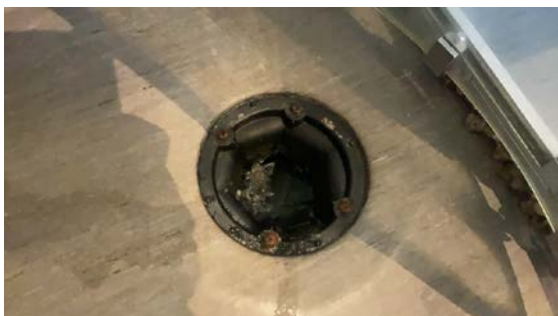
Sluk fra byggeår og må hensyntas

- Sluket må sjekkes og rengjøres jevnlig.
- Eldre sluk av plast er ofte utsatt for lekkasjer og særlig i overganger. Eventuelle lekkasjer kan medføre fuktskader på tilliggende konstruksjoner.

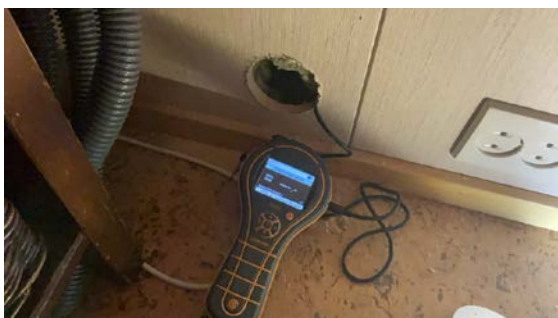
Hulltaking er foretatt fra entre, ved fukt måletaking var det ikke fuktutslag

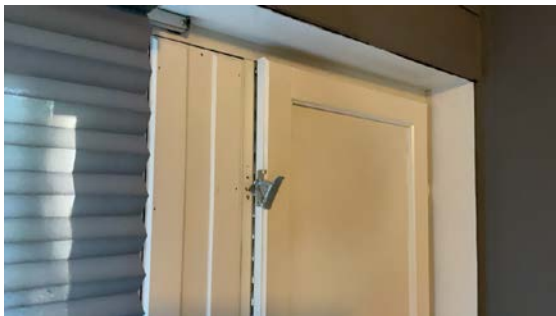
Ikke tilstrekkelig lukkemekanisme

- Det må foretas tiltak for å lukke avviket.

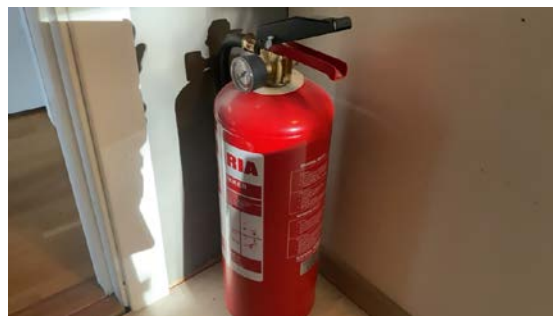
Eldre slukkeutstyr

Kostnadsestimat: Under 10 000

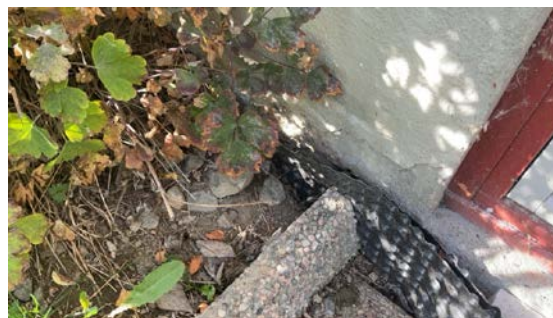
- Avvik er bemerket på drenering fra byggeår. Det er registrert at knotteplast er registrert i høyde av terreng og bør forhøyes, samt mangler avslutningslist.

Manglende avslutningslist

- Overvåk tilstanden jevnlig. For å få tilstandsgrad 0 eller 1 må dreneringen skiftes ut, men tidspunktet for når dette er nødvendig er vanskelig å si noe om. Bruken av underetg/kjeller vil og være avgjørende.
- Det må foretas tiltak for å lukke avviket.
