Kjølabergsvegen 14, 2270 FLISA

**KJØLABERGET**

# Tilstandsrapport

Befaringsdato: 06.08.2025

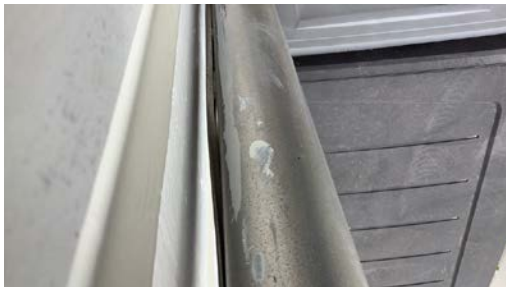
Det er påvist frostsprengte nedløpsrør.

Eksempel på frostsprengt nedløpsrør.

Frostsprengt nedløpsrør bør skiftes ut da lekkasje vil føre til økt fuktbelastning på konstruksjoner, og årsaken til frostspreng bør utbedres. Dette kan være ved å spyle opp drensør.

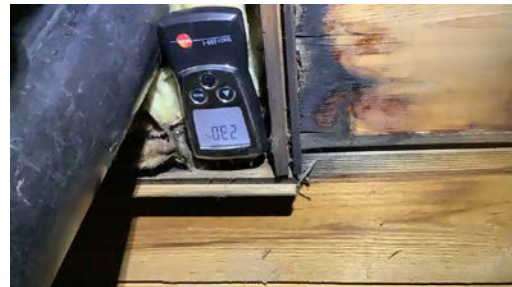
Det er fukt i luftehatt over badet, og dette tyder på utettheter.

Fuktmåling i kasse rundt luftehatt, og det måles skadelig fuktinnhold.

Det må gjøres tiltak for å utbedre utettheter i luftehatt.

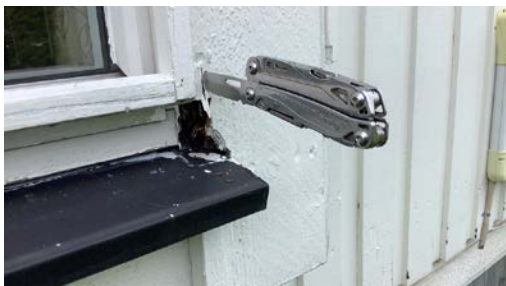
Omremming rundt vinduer er ført helt ned til vannbrett, og dette har stedvis ført til råteskader da omramming kan trekke opp fukt fra vannbrett.

Omremming er ført helt ned til vannbrett, og dette har ført til spredte råteskader.

Det bør etableres spalte mellom omramming og vannbrett slik at fukt ikke kan trekkes opp fra vannbrett.

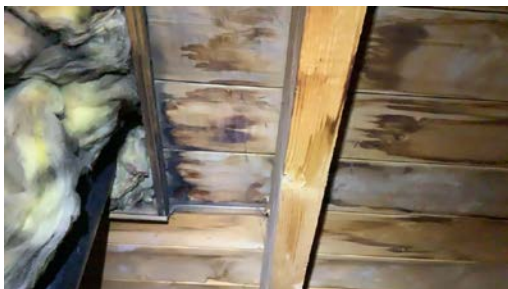
Det er fuktskjolder inntil luftehatt over badet, og det måles skadelig fuktinnhold kasse for luftehatt.

Fuktskjolder inntil luftehatt.

Konstruksjonen vil tørke opp etter luftehatt er utbedret.

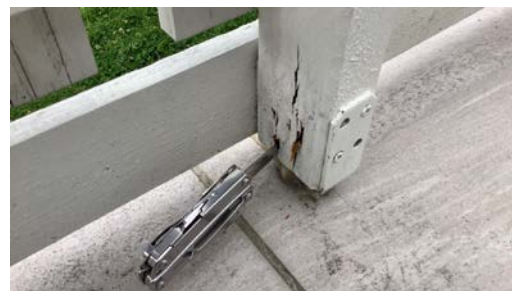
Det er råteskader i rekkverksstolper mot sør og nord, og i spikerslag for rekkverk mot nord.

Eksempel på råteskadet rekkverksstolpe.

- Råteskadede konstruksjoner må skiftes ut.
- Råteskadet trekledning må skiftes ut.
- Det er ikke krav om utbedring av rekkverkshøyde opp til dagens forskriftskrav.

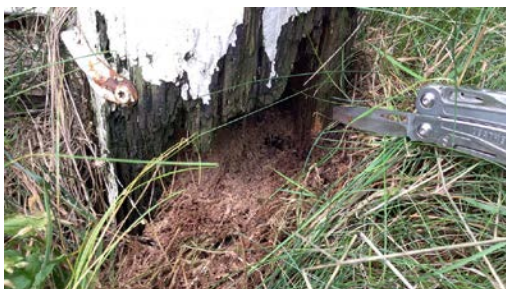
Bærende trestolpe er råteskadet i nedkant mot øst.

Råteskadet bærende trestolpe.

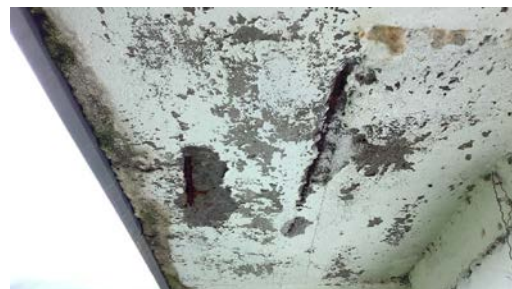
Eksponert armering under støpt dekke.

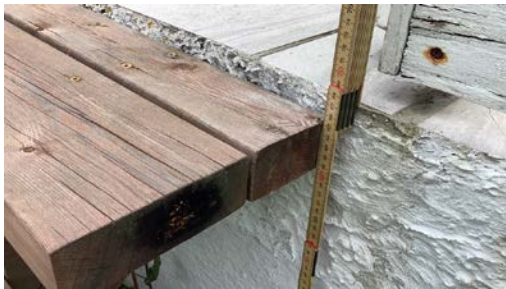
Tretrapp mangler rekkverk.

- Rekkverk må monteres for å lukke avviket.

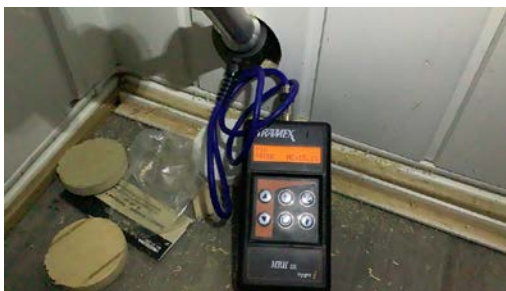
Hulltaking, og det måles tørt.

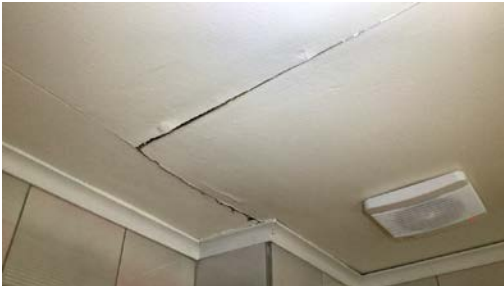
Himling er fuktskadet, og det er fuktutslag i himling på befaringsdagen.

Fuktskadet himling.

Årsaken til fuktskadene i himling må utbedres, og dette er beskrevet under "nedløp og beslag".

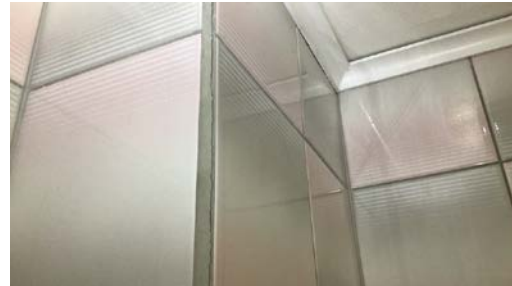
Riss i flisfuge nedenfor fuktskadene i himling.

Det er liten gjenværende brukstid for badet, så det anbefales ikke å utbedre riss i fuger som et enkeltstående tiltak.

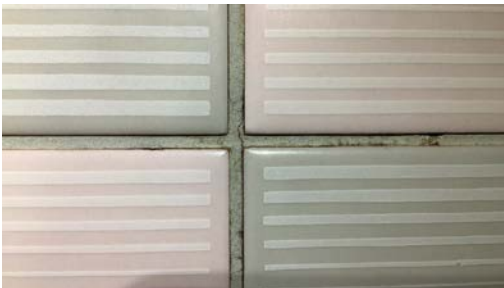
Riss i flisfuge i dusjhjørnet.

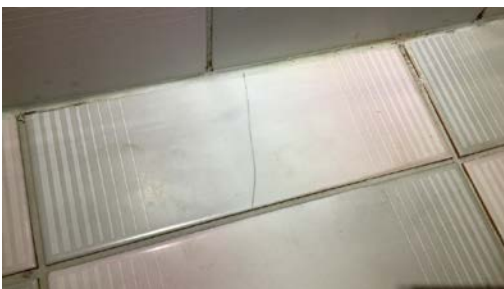
- Det er mulighet for at det kan forekomme vannlekkasje på våtrommet hvor vann ikke vil gå til sluk.
- Det er påvist sprekker i fliser.

Sprukket gulvflis i dusjhjørnet.

- Det bør etableres avrenning inn til sluk for hele våtrommet.
- Eventuelt lekkasjevann fra utstyr utenfor dusjsone vil ikke ha en naturlig vei til sluket. Dette kan føre til at vann samler seg på gulvet og potensielt renner ut av rommet eller trenger inn i konstruksjonen.
- Slike riss/sprekker kan indikere bakenforliggende fuktskader, og konstruksjonen bør observeres jevnlig for å vurdere utvikling.

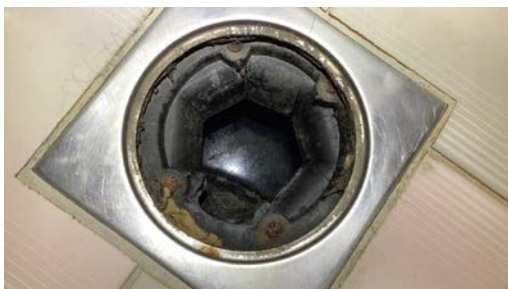
Plastsluk, og det er ikke synlig tettesjikt rundt sluk.

- Det er viktig å merke seg at levetiden til en membran varierer basert på kvalitet, installasjon og bruk. Eldre membraner kan bli sprø og sprekke opp, noe som fører til at de mister sin vanntettende funksjon. Dette kan resultere i vannlekkasjer gjennom vegger og gulv og fuktskader.
- Sluket må sjekkes og rengjøres jevnlig.

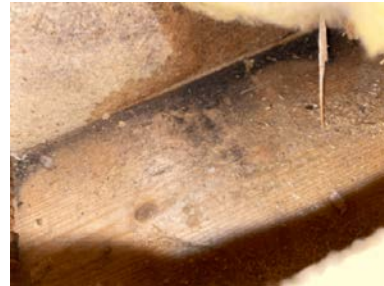
- Det er registrert symptom på fuktskader.

Hulltaking, og det er påvist sverting og fuktskjolder.

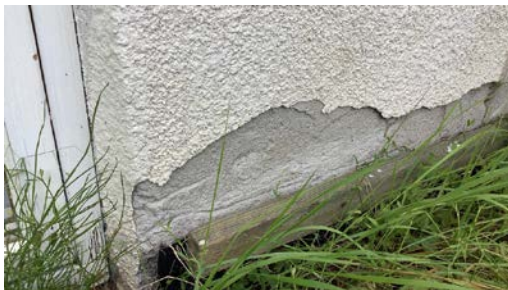
Område med manglende puss.

Utvendig forsegling av riss og sprekker for å forhindre frostspreng, og følg med på eventuell utvikling.  
Puss og maling må påføres der dette mangler.

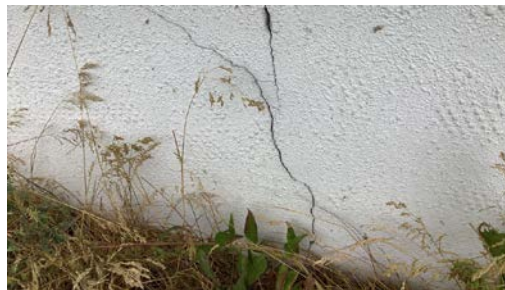
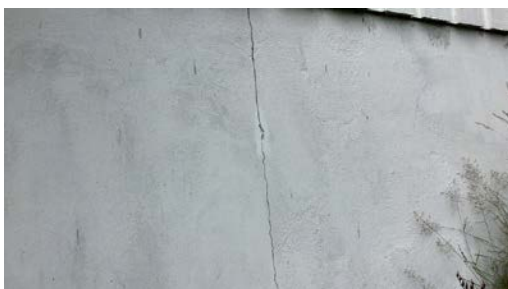
- Det er registrert skråriss som er symptom på setninger.

Eksempel på skråriss.
