Skades veg 11, 2260 KIRKENÆR

# Tilstandsrapport

Rapportdato: 28.05.2025

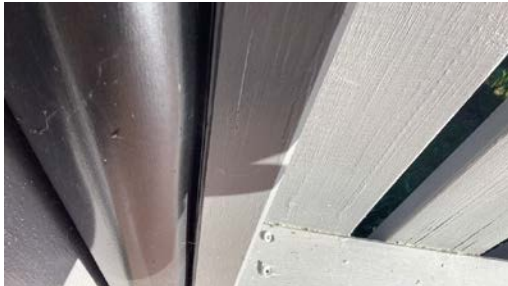
Det er påvist frostsprengte nedløpsrør.

Eksempel på frostsprengt nedløpsrør.

Frostsprengte nedløpsrør bør skiftes ut da lekkasje vil føre til økt fuktbelastning på konstruksjoner, og årsaken til frostspreng bør utbedres. Dette kan være ved å spyle opp drenerør.

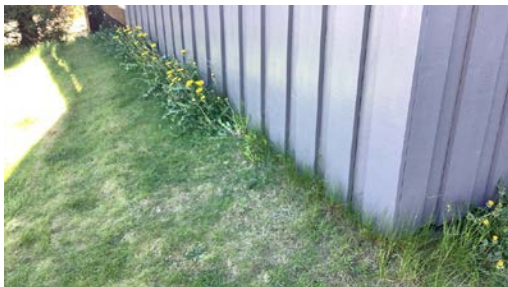
Bordkledning på tilbygg er ført nært terreng og dette medfører økt risiko for fuktskader.

Bordkledning er ført nært terreng.

Terrenget bør senkes ved deler av tilbygg for å oppnå større avstand mellom bordkledning og terreng.

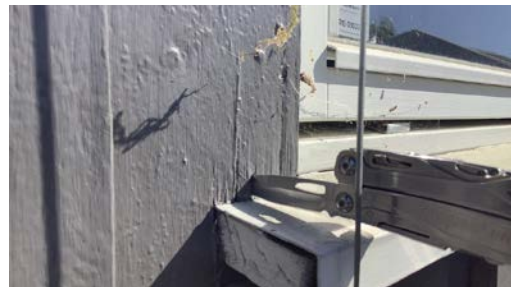
Omramming rundt flere vinduer er ført helt ned til vannbrett, og dette har ført til spredte råteskader da omramming kan trekke opp fukt fra vannbrett. Det er manglende musesikring bak deler av bordkledning.

Omramming er stedvis ført helt ned til vannbrett, og dette har ført til spredte råteskader.

Det bør etableres spalte mellom omramming og vannbrett slik at fukt ikke kan trekkes opp fra vannbrett.

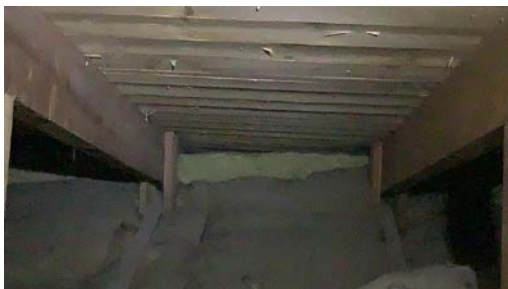
Isolasjonen stenger for lufting fra takfot mot nord.

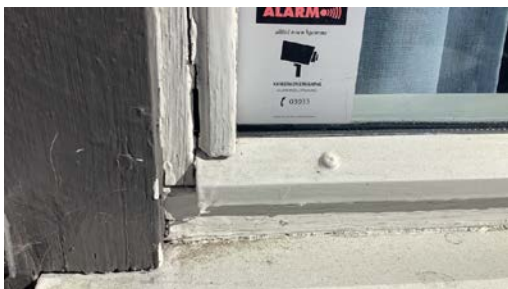
Eksempel på værslitt vindu.

I årene som kommer vil det være behov for enten restaurering av enkelte eksisterende vinduer eller utskifting av vinduer.

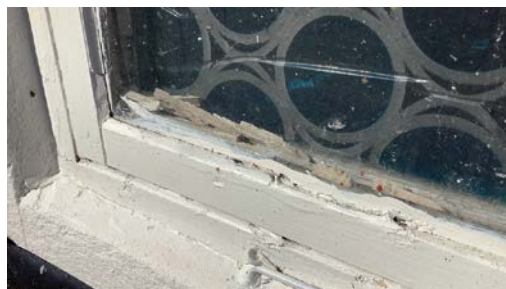
Eksempel på værslitt vindu med mangelfull kitt.

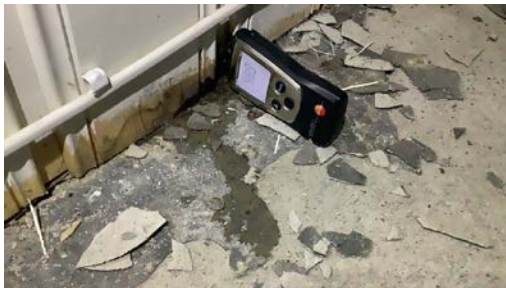
- Det er påvist indikasjoner på noe fuktgjennomtrenging inn i kjellermur.
- Det er påvist synlig fuktighet på mur/gulv i kjeller.

Panel er våt i området der vann kommer inn i kjeller.

Kostnadsestimat gjelder å fjerne påføring på grunnmur.

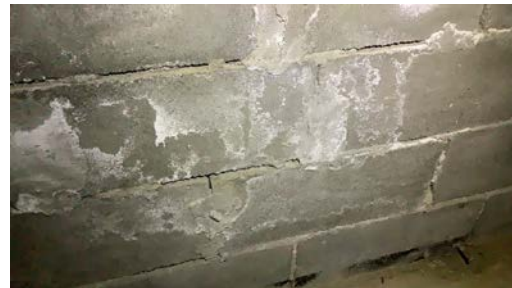
Saltutslag på mur i åpnet område.

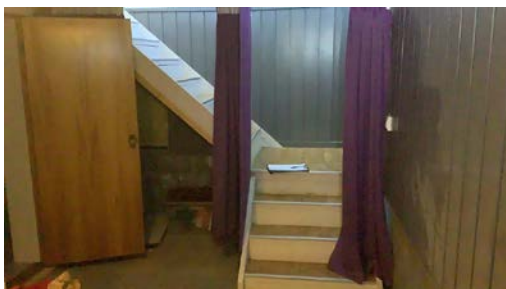
Trapp mangler rekkverk og håndløper

- Håndløper må monteres på vegg for å tilfredsstille krav på byggetidspunktet.
- Rekkverk må monteres for å lukke avviket.

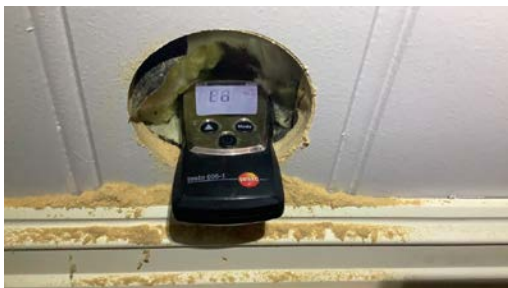
Hulltaking er foretatt uten å påvise unormale forhold. Hulltaking er foretatt i gang bak dusjkabinett. Fuktkvotemåling (vekt%) i konstruksjonen ble målt til 8.

Hulltaking, og det måles tørt.

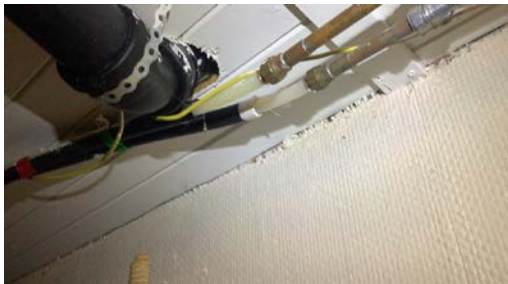
- Det er påvist at eventuelt lekkasjevann fra rør i rør system ikke ledes til sluk eller annen kompenserende løsning.
- Mer enn halvparten av forventet brukstid er passert på innvendige vannledninger.

Eventuelt lekkasjevann fra deler av rørstrekk av plast ledes til bodrom i kjeller uten sluk.

- Det bør foretas tiltak på anlegget som sikrer bedre løsning på eventuelt lekkasjevann fra rør i rør system.
- I forbindelse med oppgradering av våtrom vil det være naturlig med utskiftning av rør.

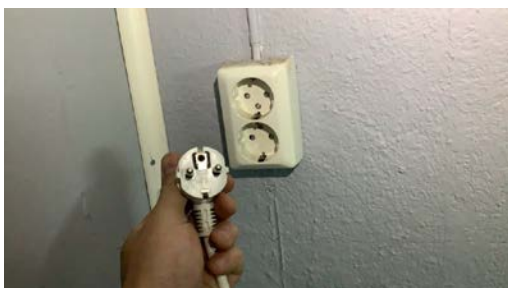
Utilfredsstillende el-tilkobling iht. gjeldende forskrift.

- Det bør etableres tilfredsstillende el-tilkobling etter gjeldende forskrift.

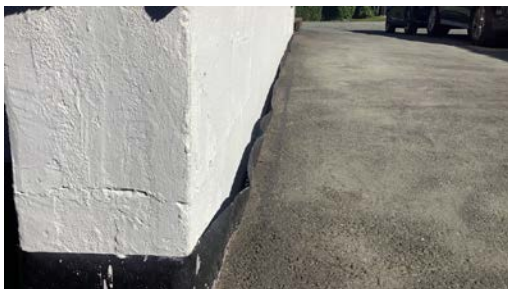
Selger opplyser at det har vært fuktproblemer i kjeller, og det ble påvist noe vann på gulv i kjeller på befaringsdagen.

Det mangler tettelist i toppen av fuktsperre.

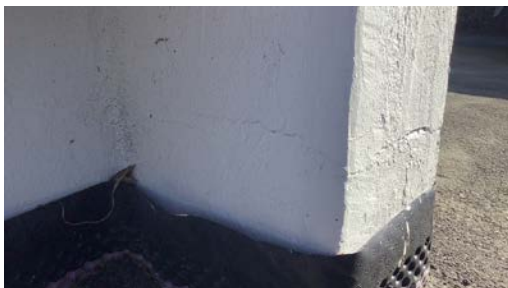
Utvendig horisontalriss.

Utvendig forsegling av riss og sprekker for å forhindre frostspreng, og følg med på eventuell utvikling.

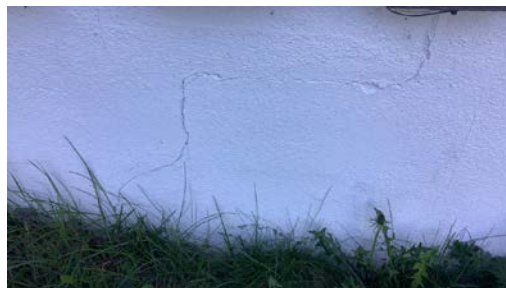
Utvendig skråriss.

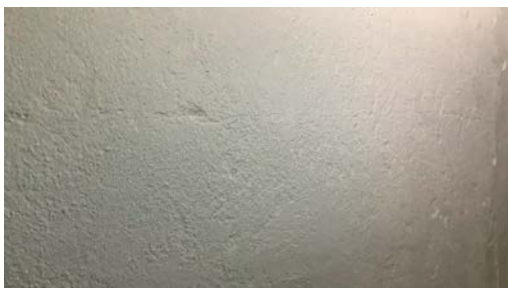
Innvendig horisontalriss.

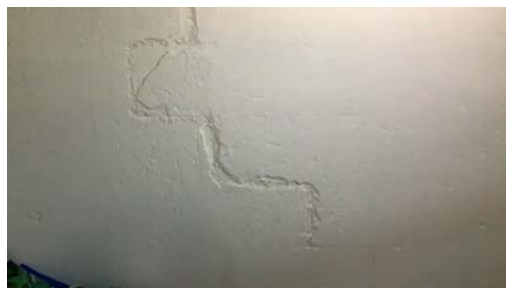
Innvendig skråriss.

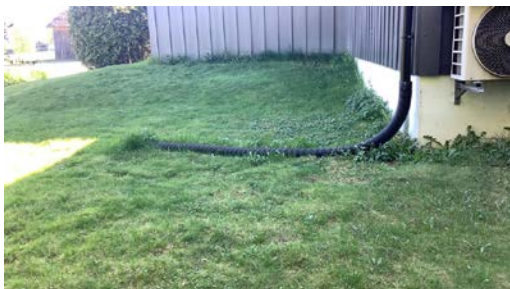
Utilfredsstillende fall fra bolig.

Terrengjustering bør utføres for å etablere tilfredsstillende fall fra boligen. Tilfredsstillende fall vil være minimum 1:50 i en avstand på minimum 3 meter fra boligen.
