Nordre Enga vei 4, 1940 BJØRKELANGEN

**Familievennlig og pen enebolig -  
Klassisk kjøkken - Peisovn og  
varmepumpe - Solrik terrasse -  
Lettstelt tomt - Naturnært**

Befaringsdato: 25.03.2025 Rapportdato: 31.03.2025 Oppdragsnr.: 13998-1418 Referansenummer: RP1849

# Tilstandsrapport

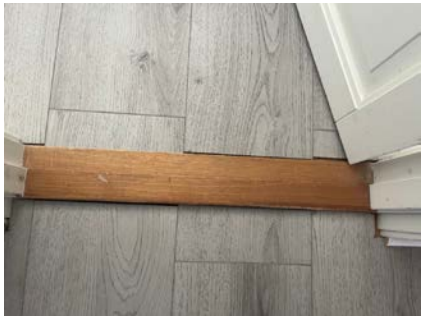
Manglende dekkplater ved innerdør i loftetasje.

Gjenstående arbeider bør fullføres.

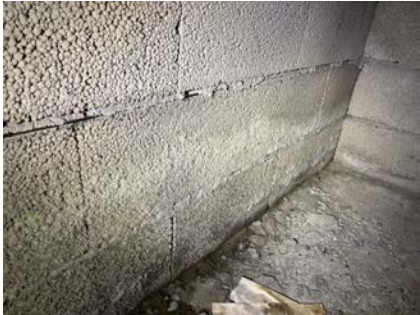
yttervegg mot øst er det saltutslag, som er tegn på noe fuktgjennomtrenging.

Saltutslag på vegg mot øst.

Det bør også utbedres utvendig fuktsikring, se punkt "Fuktsikring og drenering".

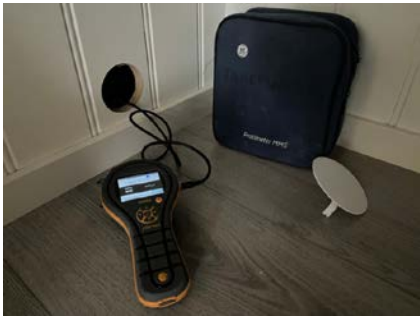
Hulltaking er foretatt under trapp mot våtsone til badekar.  
Fuktmåling i trevirke viste normale verdier.

Fuktmåling uten avvik.
