Hojemsvegen 16, 7633 FROSTA

Tilstandsrapport

ENEBOLIG

Byggeår
1984

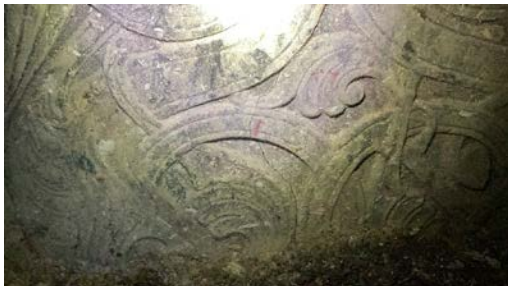
TG 2 Rom Under Terreng

Avvik: Det er avvik: Registrert saltutslag på vegg i utvendig bod. Utforede og innkledde yttervegger i kjellere er erfaringsmessig en risikokonstruksjon, ofte beheftet med skjulte skader. Ingen målbare eller visuelle tegn til skader, men det kan likevel ikke utelukkes. Med en risikokonstruksjon menes at selv om det visuelt og eventuelt med bruk av enklere former for fuktsøkerinstrumenter / fuktindikasjonsinstrumenter ikke er synlige skader, kan konstruksjonen eller omkringliggende områder likevel være påført skader.

Årsaken er at det er svært små marginer for at skader oppstår. Tilstandsgrad settes ihht. bemerkede forhold og risikokonstruksjon.

Løpende observasjoner.

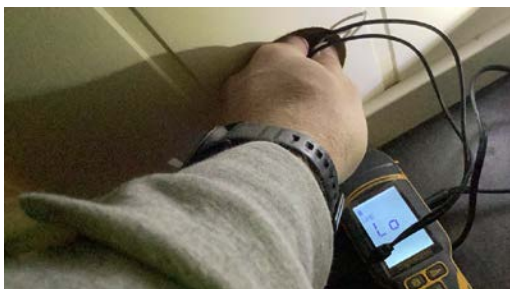
TG 2 Krypkjeller

Avvik: Det er avvik: Manglende fuktsperre mot grunnen. Enkelte ventiler i grunnmur er blendert fra utsiden. Registrert rør gjennom grunnmur, uvisst funksjon på disse.

Ved tilfeldig kontroll, er vektprosent fukt i stubbloft målt til 18%. Piggmålinger viser vanninnhold i trevirke og måles i vektprosent.

21-30% Stor fare for sopp og råte (Trevirket er fibermettet ved 28%). Trevirke er registrert liggende på terreng i krypkjelleren. Kryp kjellere er generelt å betrakte som en risikokonstruksjon. Ofte beheftet med fukt, sopp og råteproblemer. Dette skyldes i hovedsak for dårlig ventilering og jordfukt transport fra grunnen. Kryp kjellere har behov for jevnlig inspeksjon for å kunne stoppe skadeutvikling på et tidlig tidspunkt.

Det anbefales og fjerne all organisk materiale og rydde opp i rommet. Fuktsperre mot grunnen og ventilert anbefales utbedret. Nærmere undersøkelser.

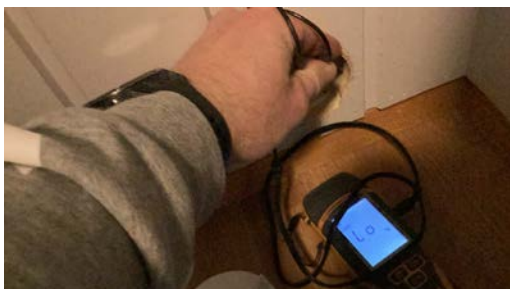
1.ETASJE > VASKEROM

Avvik: Våtrommet må oppgraderes for å tåle normal bruk etter dagens krav. Våtrommet har passert forventet levetid. Registrert rust på skruer i sluk, utett ved rørgjennomføring i vegg. Oppbrett på vinylbelegg er lagt utenpå veggplater, stedvis utett i overgangen. Utsatt løsning mtp fuktinntregning. En må forvente generell oppgradering av våtrommets tettesjikt/membran for at våtrommet skal tåle en normal bruk etter dagens krav (tett våtsone). En samlet TG 3 for rommet er satt med bakgrunn i alder og manglende tetthet i våtsonen på rommet.

- Våtrommet har behov for omfattende oppgraderinger. For å sikre en løsning som oppfyller gjeldende krav, bør tettesjikt, sluk og røropplegg oppgraderes og dokumenteres.
- Manglende oppgradering av våtrommet medfører høy risiko for at konstruksjonene ikke vil tåle vanlig bruk av vann eller lekkasjer. Dette kan føre til fuktskader på tilstøtende konstruksjoner.

Kostnadsestimat: 100 000 - 200 000

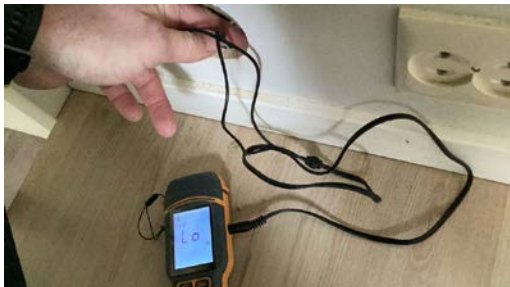
KJELLER > BAD

Avvik: Mer enn halvparten av forventet brukstid er passert på slukløsningen.

- Sluket må sjekkes og rengjøres jevnlig.
- Eldre sluk av plast er ofte utsatt for lekkasjer og særlig i overganger. Eventuelle lekkasjer kan medføre fuktskader på tilliggende konstruksjoner.
