Nøkkelinformasjon

Salgsobjekt: Enebolig
Eierform: Eiet
Byggeår: 1894
BRA-i/BRA Total 211/261 kvm
Tomtstr.: 7874.7 kvm
Soverom: 5
Antall rom: 6
Gnr./bnr. Gnr. 191, bnr. 7
Oppdragsnr.: 1507250088

Spennende eiendom med flott beliggenhet langs Raundalselva | Stor hage | Sentrumsnært!

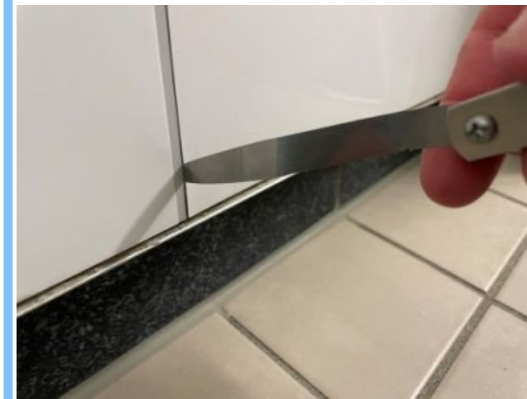
Avvik: Baderomsplatene har åpninger i skjøter og overganger. Forholdet blir vurdert å skyldes manglende bruk av silikon ved montering, og platene framstår derfor ikke monterte i samsvar med monteringsanvisning fra plateleverandør. Ved trådløst fuktsøk er det registrert utslag av fukt i nedre del av baderomsplatene i dusjsonen.

Eksempel på opningar i plateskøyta.

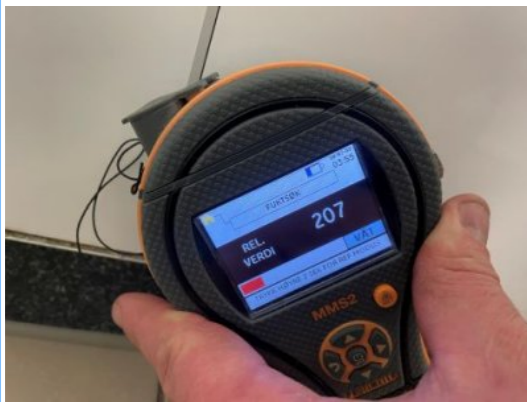
Utslagene øker i plateskjøter, noe som styrker mistanken om manglende fuging ved montering. Risiko: Åpninger i baderomsplater og manglende fuging kan føre til at vann trenger bak overflatesjiktet. Over tid kan dette gi fuktpåvirkning av underliggende konstruksjoner, selv om det per i dag ikke er påvist lekkasje til tilstøtende rom.

Fuktutslag i nedre del av baderomsplater i dusj.
