Rossaveien 51, 4323 SANDNES

**Innholdsrik og kjekk  
familiebolig over 3 plan  
Flott opparbeidet eiendom -  
sentral beliggenhet - garasje!**

| Tilstandsrapport ..... | 54 |

Befaringsdato: 17.03.2026

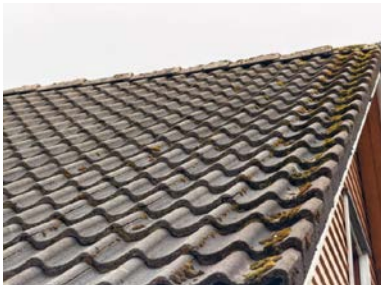
Mosegroing kan holde på fukt og øke slitasjen, noe som over tid kan redusere levetiden på tekkingen. Fjerning av mose anbefales som et vedlikeholdstiltak.

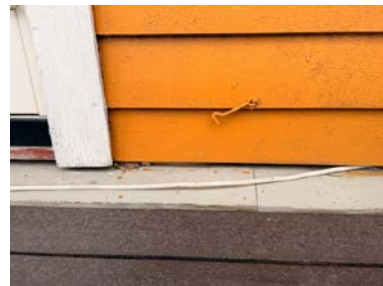
Redusert lufting og liten avstand til terreng kan medføre økt fuktbelastning og redusert uttørking av konstruksjonen. Det anbefales å sikre tilstrekkelig luftespalte og økt avstand til terreng for å redusere risiko for fuktskader over tid.

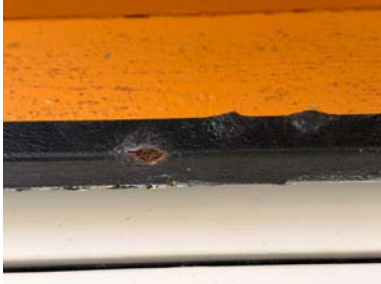
Rust kan over tid føre til redusert funksjon og levetid på beslag og hengsler. Vedlikehold og overflatebehandling/utskifting må sees ved behov.

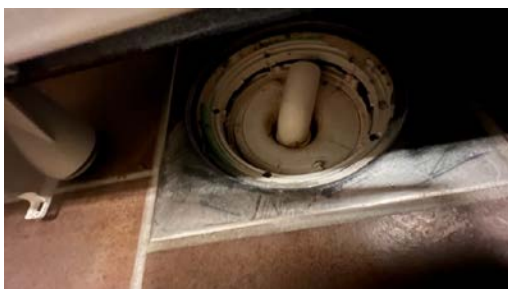
- Det er viktig å merke seg at levetiden til en membran varierer basert på kvalitet, installasjon og bruk. Eldre membraner kan bli sprø og sprekke opp, noe som fører til at de mister sin vanntettende funksjon. Dette kan resultere i vannlekkasjer gjennom vegger og gulv og fuktskader.

Det er ikke registrert tegn til svikt i tettesjikt på befaringstidspunktet. Jevnlig tilsyn anbefales, og utskifting kan vurderes ved oppgradering eller ved tegn til svikt.

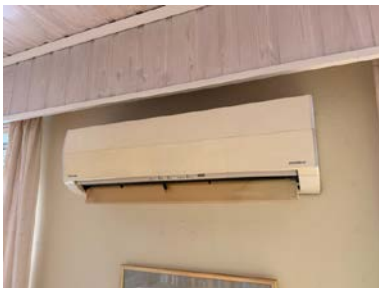
- Det er ikke behov for utbedringstiltak siden varmesentralen fungerer i dag, men ut ifra alder kan skader plutselig oppstå på eldre anlegg.

Manglende service kan påvirke varmeeffekt og energieffektivitet. Service og kontroll av varmepumpe anbefales utført av fagperson for å avklare tilstand og eventuelt behov for utbedring.
