Kværndalskroken 91, 2870 DOKKA

**Dokka - Renoveringsobjekt med  
fin beliggenhet nær Randsfjorden  
- 3 soverom - stor overbygget  
veranda - garasje**

Befaringsdato: 25.04.2025

Rapportdato: 05.05.2025

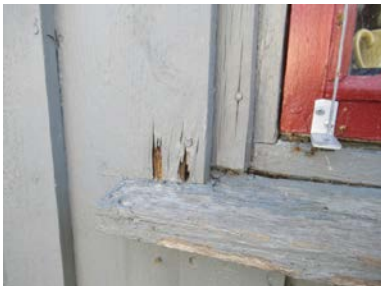
### Vurdering av avvik:

- Det er ingen eller liten lufting i nedre kant av kledning mot grunnmur.
- Det er påvist spredte råteskader i bordkledningen.
- Det er avvik:

- Tiltak:
- Råteskadet trekledning må skiftes ut.

Fullføre påbegynte arbeider

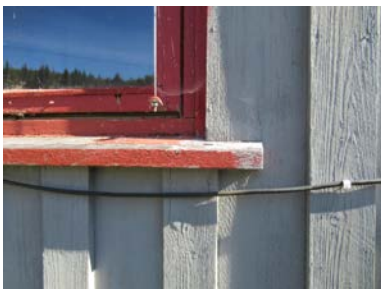
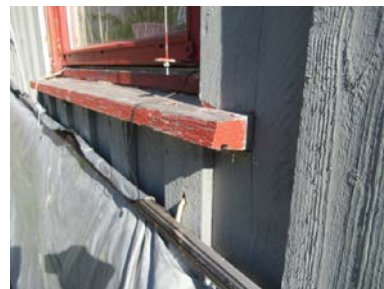
### Vurdering av avvik:

- Det er påvist avvik rundt innsettsdetaljer.
- Det er påvist noen glassruter som er punktert eller sprukne.
- Det er påvist vinduer med fukt/råteskader.
- Karmene i vinduer er slitte og det er sprekker i trevirket.

Feil og skader observert.

- Det bør gjøres tiltak for å lukke avviket.
- Det må påregnes noe vedlikehold og at enkelte vinduer må skiftes ut.
