Moteidet 11, 5305 FLORVÅG

**Florvåg - Oppussingsobjekt med  
stort potensiale! | Barnevennlig |  
Sentral beliggenhet | Utsikt mot  
byfjorden |**

# Tilstandsrapport

Befaringsdato: 02.05.2025

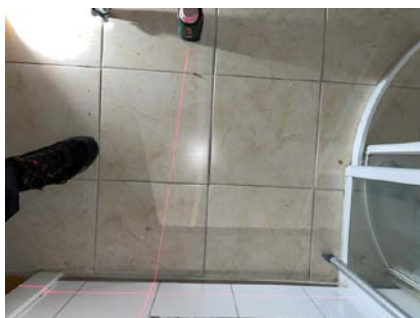
## UNDERETASJE > BAD

### TG 3 Sluk, membran og tettesjikt

#### Vurdering av avvik:

- Løsningen/utførelsen rundt rørgjennomføringer gir fare for fukt inn i konstruksjoner.
