Moteidet 11, 5305 FLORVÅG

**Florvåg - Oppussingsobjekt med  
stort potensiale! | Barnevennlig |  
Sentral beliggenhet | Utsikt mot  
byfjorden |**

# Tilstandsrapport

Befaringsdato: 02.05.2025

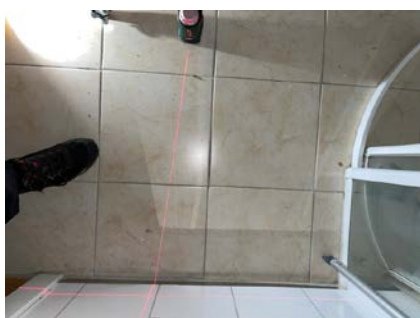
## UNDERETASJE > BAD

### TG 3 Sluk, membran og tettesjikt

#### Vurdering av avvik:

- Løsningen/utførelsen rundt rørgjennomføringer gir fare for fukt inn i konstruksjoner.

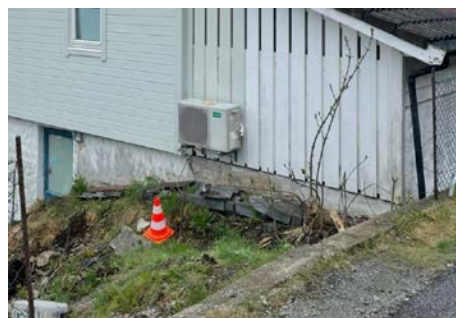
## TG 2 Terrengforhold

Boligen er plassert i skrående terreng.
