# Heglandsveien 27

Romslig enebolig oppført i 1979 og dobbel garasje fra 1987.

Befaringsdato: 03.11.2025

Rapportdato: 11.11.2025

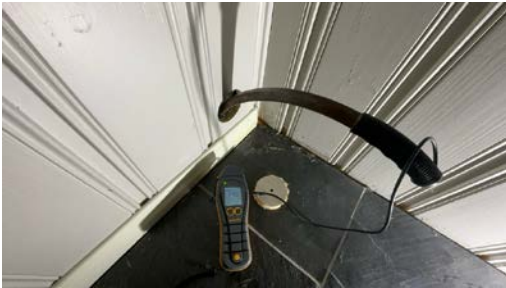
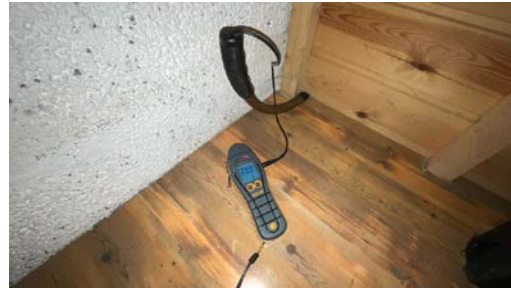
Det er også registrert avvik med utvendig fuktsikring, dette må også tas i betraktning og tiltak burde utføres trinnvis.

Fuktmåling.

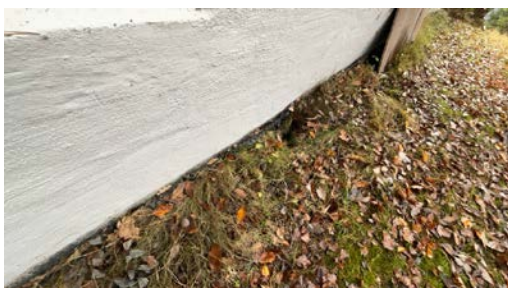
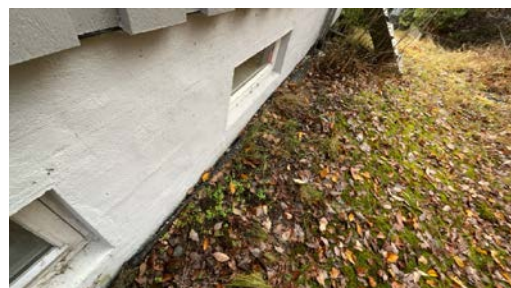
Drenering må overvåkes, med tanke på miljø i underetasje kan det ikke utelukkes redrenering.

Utsnitt fuktsikring.

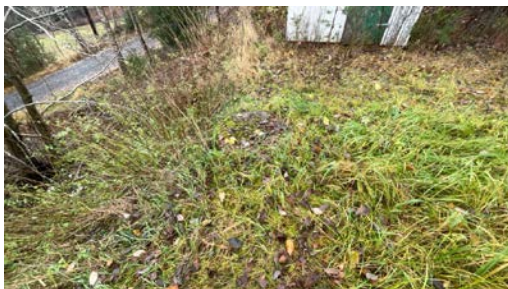
- Det er ikke behov for utbedringstiltak siden anlegget fungerer i dag, men ut ifra alder kan skader plutselig oppstå på eldre anlegg.

Septiktank.

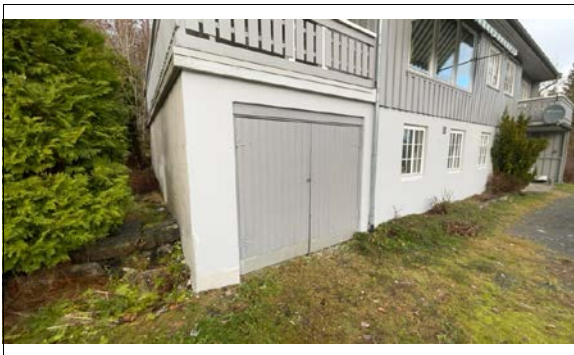
Det er registrert utettheter rundt inngangsdør, synlig lysinnslipp mellom dørblad og tettelist.  
Det er registrert utettheter rundt plassbygd tredør mot bod, kald luft inn.  
Det er registrert råteskader i bunn av plassbygd tredør.  
Det er registrert slitasje på dører.

Plassbygd tredør mot bod, dette kan fungere som en garasjeport, men rommet er bare 3m dypt.
