Maurstien 19B, 3218 SANDEFJORD

# Tilstandsrapport

Befaringsdato: 07.10.2025

Rapportdato: 12.10.2025

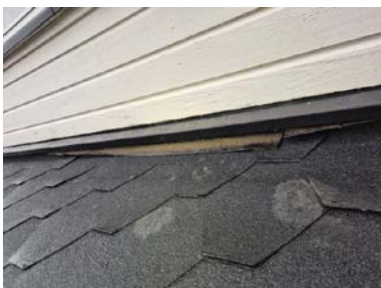
Overvåk tilstanden jevnlig. For å få tilstandsgrad 0 eller 1 må tekkingen skiftes ut, men tidspunktet for når dette er nødvendig er vanskelig å si noe om. Oppkanten mot vegg over kjellerstue bør utbedres. Konsekvensen av eldet takteking og dårlig festet oppkant er økt risiko for vannlekkasjer, som kan føre til skader på underliggende konstruksjoner.

Ikke tilstrekkelig festet oppkant bak vannbrett.

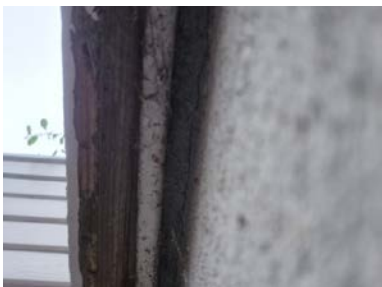
Ingen lufting i nedre del mot øst.

Det er ikke behov for umiddelbare tiltak, men ved eventuell utskifting av kledning i fremtiden anbefales etablering av luftesjikt for å redusere risikoen for fuktskader og forlenge levetiden til konstruksjonen. Manglende lufting kan over tid føre til oppfukting og råteskader i kledning og underliggende konstruksjon.

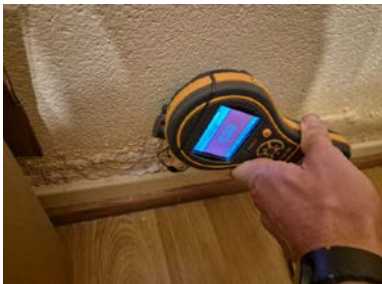
Det påviste fuktnivået gir grunn til å overvåke konstruksjonen jevnlig for å se utvikling over tid, og eventuelt foreta tiltak for å unngå fuktskader.  
Konsekvensen av forhøyet fukt i kjellermur og gulv er økt risiko for mugg- og råteskader i konstruksjonen, samt forringelse av innneklimaet.

Synlig saltutslag nederst på vegg i bod.

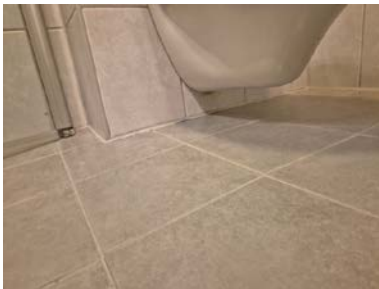
Ingen drensspalte til sisterne.

Det bør etableres en løsning som synliggjør eventuelle lekkasjer fra den innebygde sisternen, for eksempel ved å montere en drensspalte eller lekkasjesikring. Uten en slik løsning kan lekkasjer forbli uoppdaget over tid, noe som øker risikoen for omfattende fuktskader i omkringliggende byggematerialer.

Fuktsveller på innredningen bør utbedres for å forhindre videre fuktskader og forringelse av materialene.

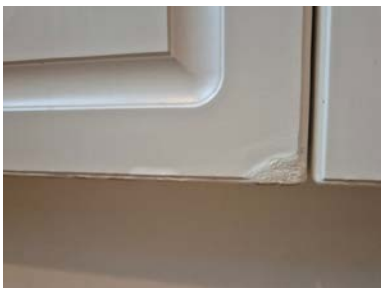
Fuktsvelling vurderes som av visuell karakter og påvirker foreløpig ikke innredningens funksjon, men utsatte overflater bør vedlikeholdes for å forlenge levetid og opprettholde funksjon.

Fuktsveller.

Det anbefales å justere eller skifte ut kranen for å sikre at vannstrålen holdes innenfor vaskekumområdet, for å redusere risikoen for vannsøl og påfølgende fuktskader på benkeplate og innredning.

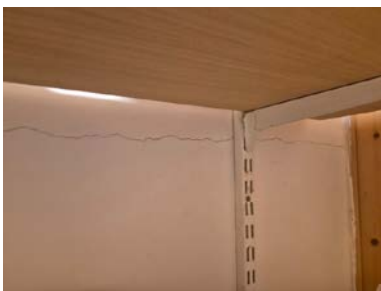
Det er synlige horisontalriss langs ytterveggene i bodene. Dette kan være et symptom på jordtrykk mot grunnmuren.

Horisontalriss i bod.

Horisontalrissene i grunnmur bør tettes og følges opp med jevnlig observasjon for å avdekke eventuell videre utvikling. Dersom risset utvider seg, kan det bli nødvendig med ytterligere tiltak.. Konsekvensen av slike riss kan være svekkelse av grunnmuren, som igjen kan føre til følgeskader på byggets konstruksjon.

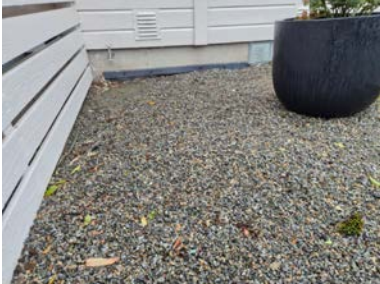
Uten tilstrekkelig fall bort fra grunnmur kan vann samle seg nær grunnmuren og føre til fuktinntrengning. Det anbefales arrondere terreng rundt bygning slik at det etableres fall fra bygget eller alternative tiltak. Ideelt bør det være fall på 1:50 på 3 meter ut fra bygning.

- Det bør foretas terrengjusteringer.
