Theodor Dahls veg 25, 4355 KVERNALAND

**Trivelig og velholdt enebolig med  
garasje i et barnevennlig område  
Ende av blindvei.  
Stor solrik terrasse.**

| Tilstandsrapport ..... | 51 |

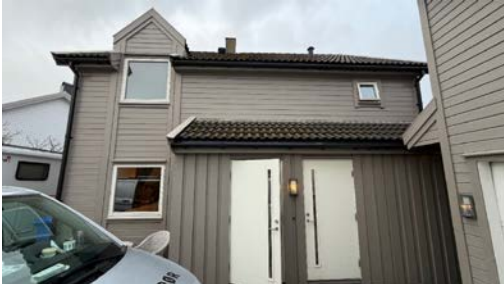
## ❗ TG 2 Nedløp og beslag

Takrenner og nedløp av plast, påregnelig med noen smålekkasjer i skjøter.  
Normal tid før utskifting av takrenner/nedløp i plast er 20 - 30 år.  
Oppspyling/kontroll av takrenner og nedløp anbefales med jevne mellomrom.

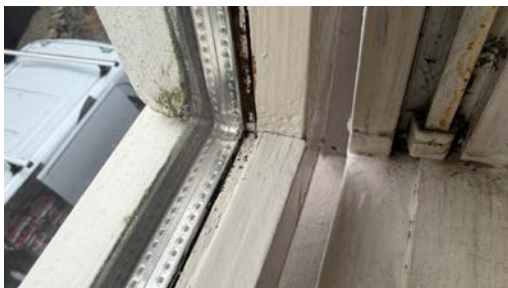
Gjentatt kondens kan bidra til videre overflateskader og økt risiko for fuktrelaterte skader i karm.

Løst håndtak kan påvirke funksjon og tetthet dersom det ikke utbedres.

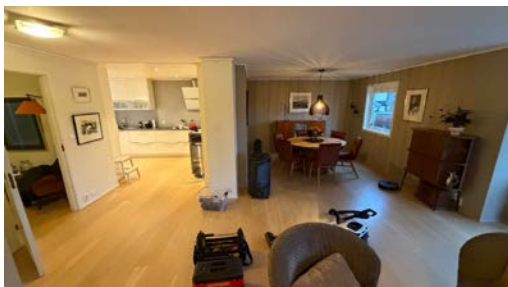
Merknader:

-Det registreres stedvise riss/sprekker i plateskjøter over dører i boligen. Forholdet vurderes som normalt relatert til bevegelser i konstruksjonen, og er i hovedsak av kosmetisk karakter. Videre sprekkdannelse kan forekomme over tid.
