Infanterivegen 2, 7713 STEINKJER

**Tranabakkan - Eldre enebolig med  
attraktiv beliggenhet. Selveiet  
tomt. Renoveringsobjekt**

# Infanterivegen 2 7713 STEINKJER

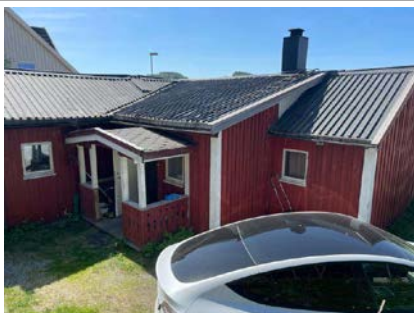
Oversiktsbilde.

Bygningen fremstår som aldringsslett med behov for oppgradering og vedlikehold.
