Storgata 27, 2270 FLISA

**LAUTA**

# Tilstandsrapport

Befaringsdato: 05.02.2026

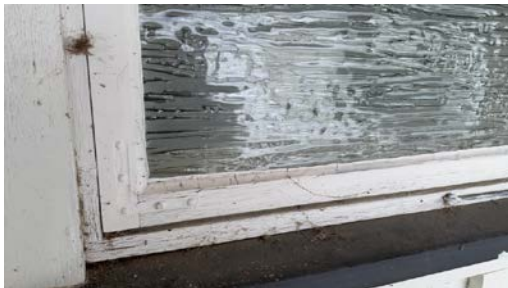
Eksempel på slitasje og oppsprekking i kitt.

Ut fra alder og tilstand må det forventes behov for utskifting av flere vinduer i årene som kommer.

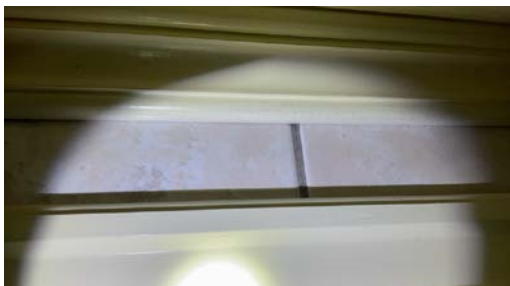
Eksempel på sprekk i fuge

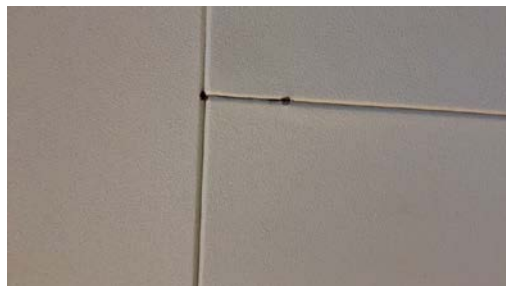
Synlig innfesting på takesseplate.

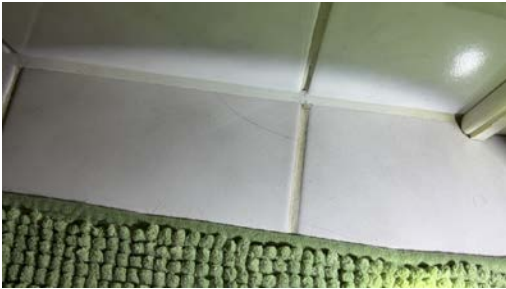
Sprekk i gulvflis.

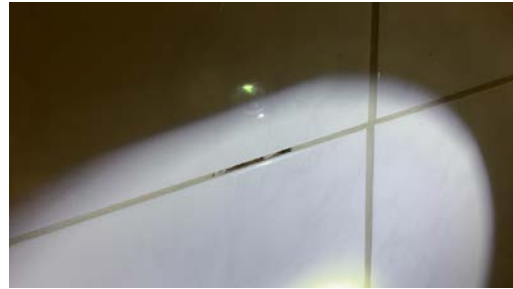
Oppsmuldring i hardfuge på vegg på ett sted.

Utbedring av fuge som smuldrer.

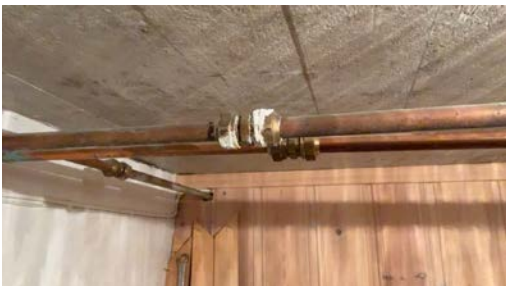
Eksempel på korrosjon på rørsjøter.

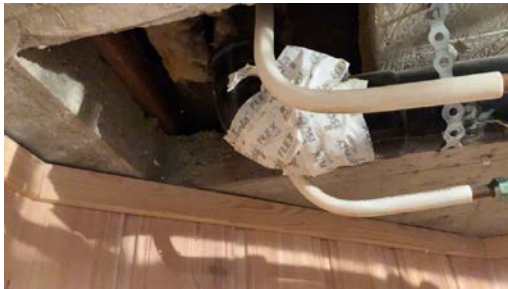
Tape på bend på avløpsrør.

- Det er ikke behov for utbedringstiltak siden anlegget fungerer i dag, men ut ifra alder kan skader plutselig oppstå på eldre anlegg.

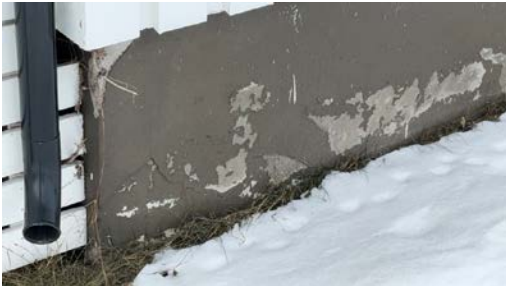
Eksempel på avskaling.

Vedlikehold av overflater og forsegling av riss/sprekker.

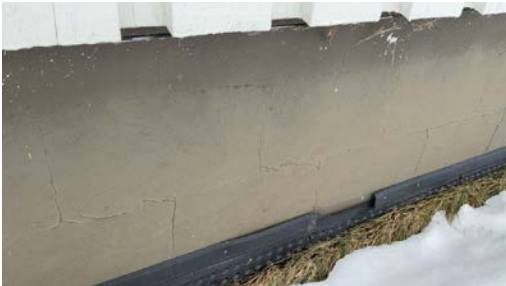
Eksempel på sprekk/riss.
