**aktiv.**

Kringveien 12A, 1084 OSLO

# Tilstandsrapport

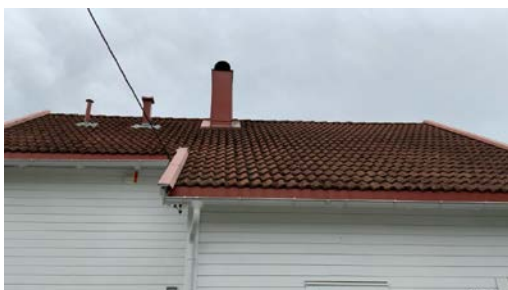
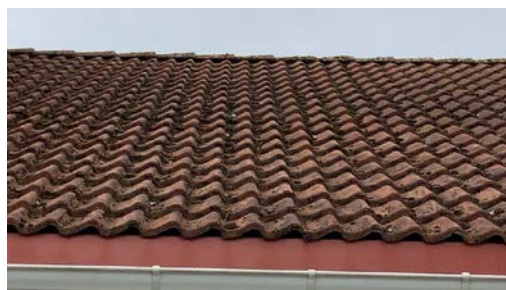
- Overvåk tilstanden jevnlig. For å få tilstandsgrad 0 eller 1 må tekkingen skiftes ut, men tidspunktet for når dette er nødvendig er vanskelig å si noe om.

Det var ingen tegn til store avvik eller fuktskader på undertaket befaringsdagen, inspisert på kryploth.

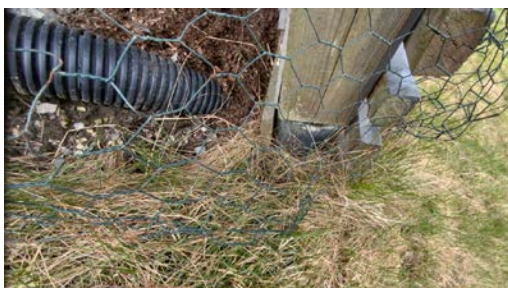
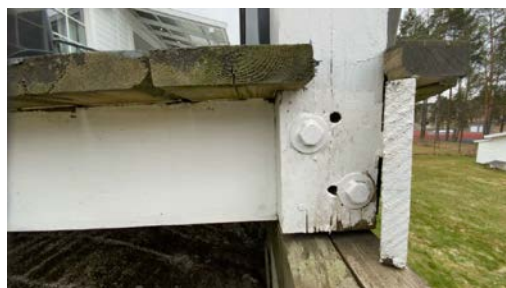
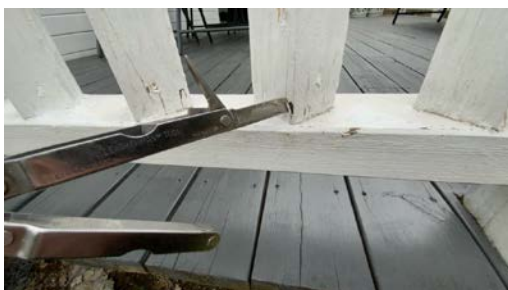
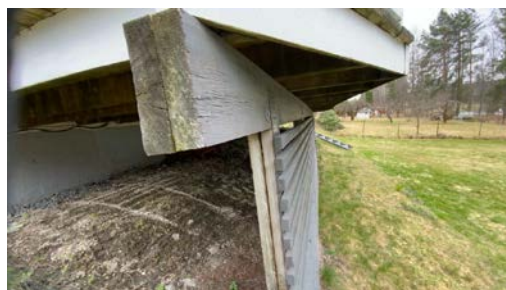
- Rekkverket er for lavt i forhold til dagens krav til rekkverkshøyder.
- Det er avvik:

Verandaen vurderes å ha tiltenkt funksjon. Noe lokal utbedring over tid må regnes med som oppretting av søyler og skifte ut råteskadet materiale.

- Tiltak:
- Det er ikke krav om utbedring av rekkverkshøyde opp til dagens forskriftskrav.

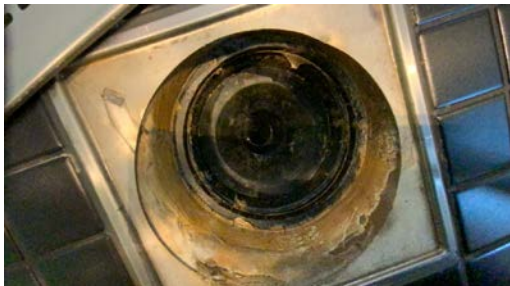
## 1. ETASJE > BAD

- Det er mulighet for at det kan forekomme vannlekkasje på våtrommet hvor vann ikke vil gå til sluk.

Ved lekkasje på gulv under servant vil ikke vann renne mot sluk og fultskader kan oppstå.

Med tanke på gulvmembranens alder på over 20 år, anbefales kabinett for å begrense fuktbelastningen på konstruksjonen. Eldre membraner kan med tiden bli utsatt for slitasje, noe som kan føre til utettheter rundt gjennomføringer i gulv. Dette kan resultere i vannskader som kan være kostbare å utbedre.

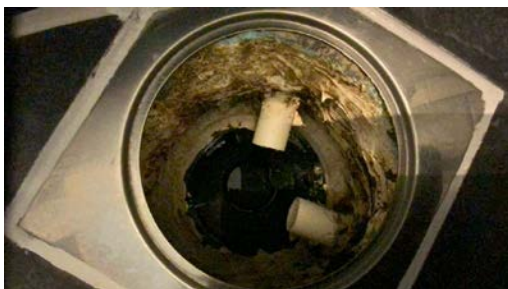
## 2. ETASJE > BAD

- Det er ikke påvist tilfredsstillende løsning for å synliggjøre lekkasje fra innebygget sisterner.

Det er ikke etablert tilfredsstillende tilkomst til avløp under badekar. Det er ikke etablert avrenningsspalte for lekkasje til sluk fra under badekar.

Det er ikke etablert løsning for å synliggjøre lekkasje noe som kan føre til at vann inne i sisternen eller badekar, ikke blir oppdaget og påfører konstruksjoner fuktskader. Det er ikke dokumentert om det er lagt membran inne og bak sisternen som beskytter mot fukt

- Det må gjøres tiltak for å lukke avviket.

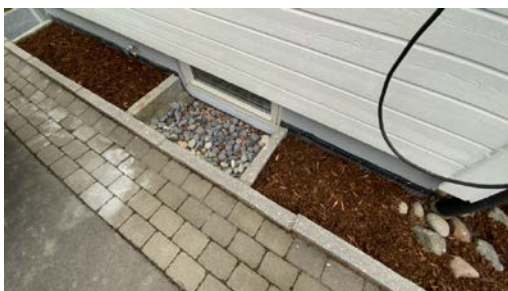
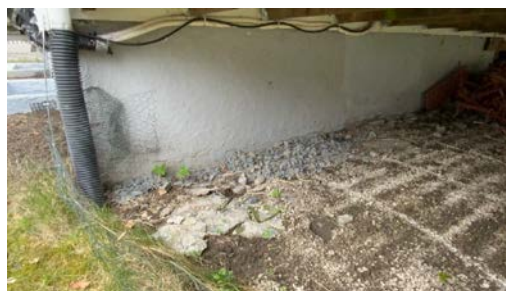
## TG 1 Grunnmur og fundamenter

Bygningen har betonggrunnmur typen sparesteinsmur. Det er stripefundamenter av betong under grunnmur.

- Det bør foretas terrengjusteringer.

Det bør foretas justeringer der tomt heller mot huset for å unngå unødig fuktbelastning mot grunnmur og krypkjeller.

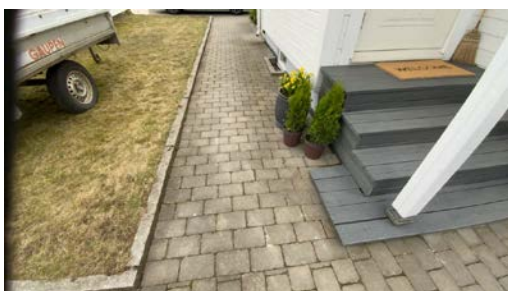
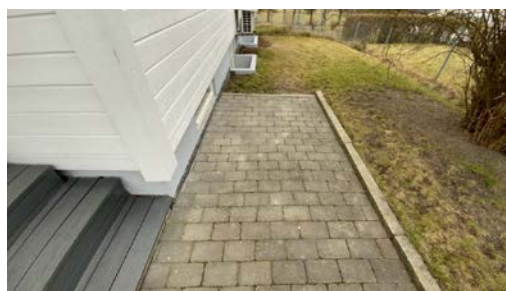
## TG 2 Utvendige vann- og avløpsledninger

Utvendige avløpsrør er av plast og er fra 2001. Det er offentlig avløp via private stikkledninger. Utvendige vannledninger er av jernrør av eldre type. Det er

Det tas spesifikk forbehold om tilstand av vann og avløpsrør som beskrevet, da disse er skjult under boligen. Alder er derfor en indikasjon om tilstanden på rørene.

- Det er ikke behov for utbedringstiltak siden anlegget fungerer i dag, men ut ifra alder kan skader plutselig oppstå på eldre anlegg.
