Nordli 5, 9300 FINNSNES

**Stor og innholdsrik familiebolig  
med garasje i et veletablert og  
barnevennlig boligfelt.**

| Tilstandsrapport ..... | 23 |

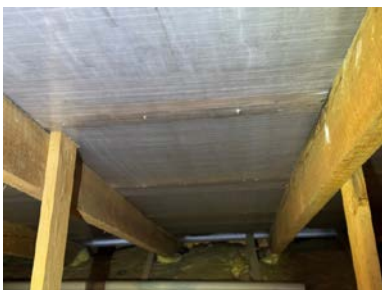
Det er fra loft/kryploft påvist indikasjoner på at det er punktering av dampsperre, som medfører svekket effekt av dampsperrfunksjonen.  
Det er påvist fuktskjolder/skader i takkonstruksjonen.  
Det er registrert skader i undertak.  
Det er registrert symptom på aktivitet fra skadedyr

Eksempel på skader i undertaket.

Kostnadsestimatet er satt til utbedring av takteking og undertak.

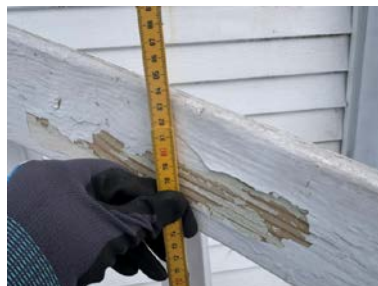
Råteskade på rekkverk.

Høyde på rekkverk i trappen.

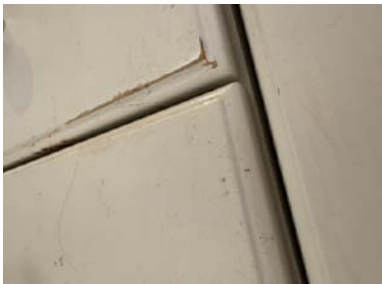
Fuktsvelling på baderomsinnredningen.

Skadet utstyr bør repareres eller erstattes for å sikre at det er tett og funksjonelt.

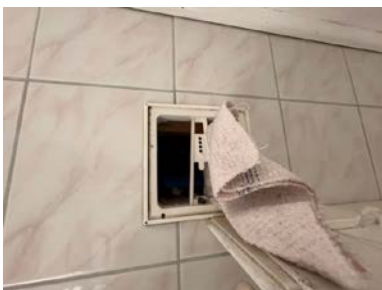
Dårlig ventilasjon kan føre til opphopning av fuktighet og dårlig lukt, noe som kan påvirke innneklimaet negativt.

Naturlig ventilasjon.

- Elektrisk avtrekksvifte bør monteres for å lukke avviket.
- Det bør etableres tilfredsstillende tilluft til våtrom f.eks. luftespalte ved dør e.l.

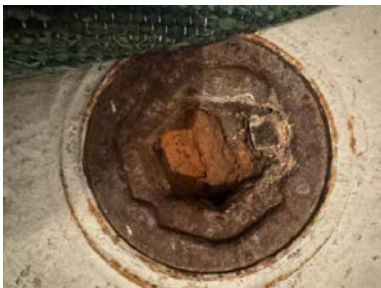
Rustskader i sluk.

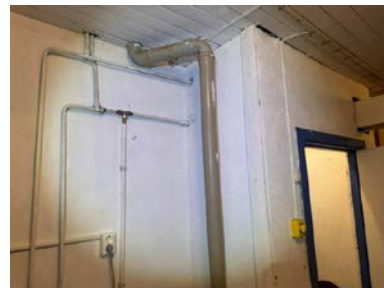
Dårlige festede rør kan føre til lekkasjer, noe som kan forårsake vannskader.

Ikke festet avløpsrør

Avløpsrørene må klamres (festes) tilstrekkelig slik at risiko for lekkasjer og motfall reduseres.

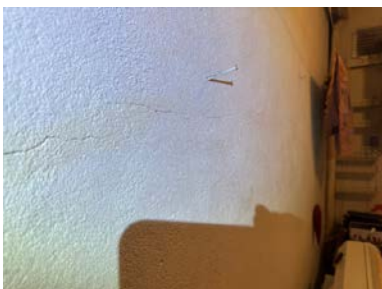
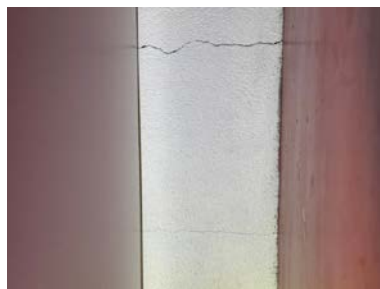
Horisontalriss i grunnmuren kan indikere at det er betydelig jordtrykk mot konstruksjonen. Dette kan svekke grunnmurens stabilitet og føre til ytterligere skader over tid. Hvis ikke tiltak iverksettes, kan det resultere i økte fuktproblemer, setningsskader, og i verste fall fare for stabiliteten i konstruksjonen. Sprekker i grunnmuren må stabiliseres og tettes for å forhindre videre skade.

Horisontal riss i grunnmuren.

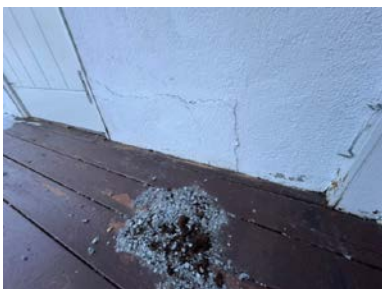
Eksempel på sprekk i grunnmuren.

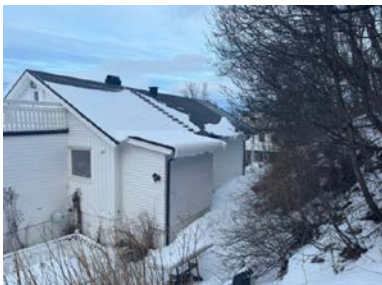
Feil ved terrenghold fører til unødvendig mye vann mot konstruksjoner, noe som øker risiko for skader og reduserer levetiden.

Utvendige terrenghold.
