Svaneviksveien 80, 5063 BERGEN

Meget attraktiv bolig med 2 boenheter og utleiedel i underetasjen (ikke godkjent). Oppussingsobjekt.

| Tilstandsrapport | 41 |

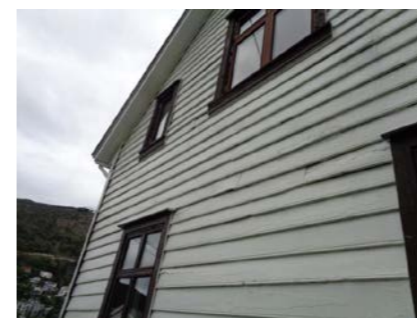
Vurdering av avvik:

Noe oppsprekk i kledning. Eldre kledning.

- Det bør foretas tiltak for å bedre lufting av kledningen.
- Musesperre må etableres.
- Det må foretas tiltak for å lukke avviket.

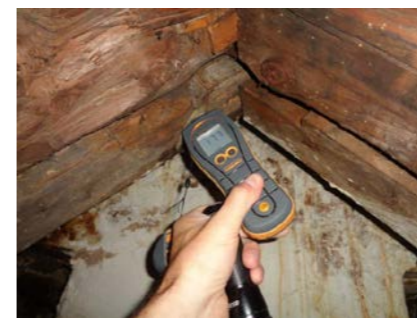
- Det er påvist fuktskjolder/skader i takkonstruksjonen.

Det er stedvis noe fuktmerker på sperr og sutakbord. Konsentert rundt pipe gjennomgang.

Noe forhøyet fuktverdier registrert i området.

Noe forhøyet fuktverdier på tresperr.

- Det må gjøres nærmere undersøkelser.

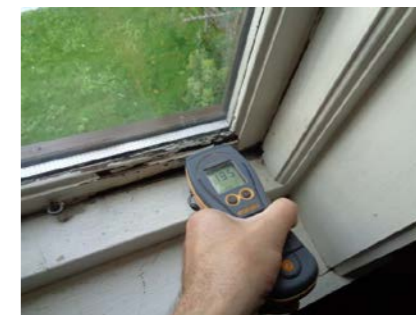
- Det er påvist at enkelte vinduer er vanskelig å åpne/lukke.
- Det er påvist noen glassruter som er punktert eller sprukne.
- Det er påvist tegn på innvendig kondensering av enkelte vindusglass.
- Karmene i vinduer er slitte og det er sprekker i trevirket.

Det er målt fuktverdier i vinduer mot nord i 2. etasje.

Noe forhøyet fuktverdier i trekarmen på noen vinduer.

- Det må foretas lokal utbedring.
- Det bør gjøres tiltak for å bedre ventilering av rommet.
- Kondensering på enkelte glass har medført fuktskader i treverk som kan medføre utskiftningsbehov av enkelte vinduer.
- Vinduer må justeres.
- Det må påregnes noe vedlikehold og at enkelte vinduer må skiftes ut.
- Vinduer med punkterte/sprukne glass må påregnes skiftes ut, enten hele vinduet eller kun selve glassene.

En del av vinduer må skiftes ut.

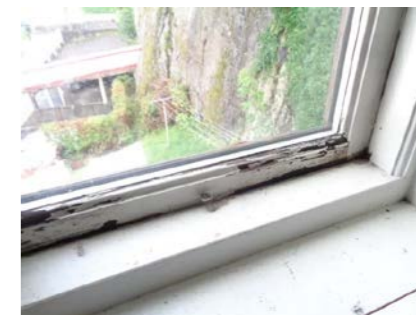
Eldre vinduer som må skiftes.

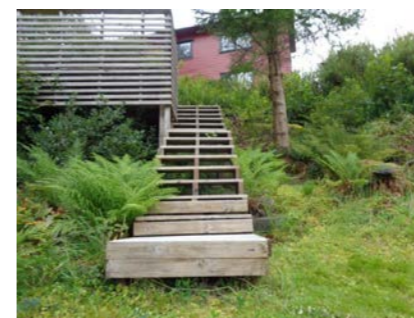
Det er ikke rekkverk i trappen for å hindre fallskader.

- Rekkverk må monteres for å lukke avviket.

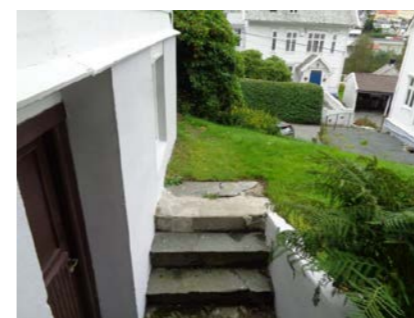
Det er ikke rekkverk i trappen for å hindre fallskader.

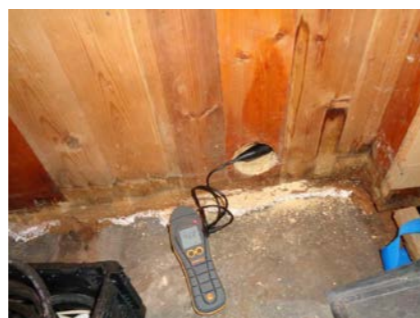
Gulvet har plater og er av betong. Veggene har plater og panel. Hulltaking er foretatt og det er påvist avvik i konstruksjonen. Hulltaking er foretatt i kjellerrom. Fuktkvotemåling (vekt%) i konstruksjonen ble målt til 42.

- Det er gjennom hulltaking påvist høyt fuktnivå inne i trekonstruksjonen i hulltakingen, men ikke påvist fuktskader i dette området. Høy luftfuktighet kan over tid føre til muggvekst eller sverting av materialer. Samtidig kan materialer og konstruksjoner bli ødelagt.
- Det er gjennom målinger påvist høyt fuktnivå i trevegger i underetg./kjeller, det er derfor ikke foretatt hulltaking

Det ble målt høye fuktverdier i trevirke i kjellerrom mot terreng.

- Ytterligere undersøkelser må foretas for å få kartlagt tilstanden og omfanget på eventuelle skader.
- Det påviste fuktnivå gir grunn til å overvåke konstruksjonen jevnlig for å se utvikling over tid, og eventuelt foreta tiltak for å unngå fuktskader.

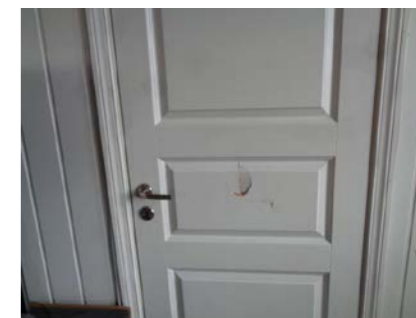
Skade på dørblander til soverom i 2. etasje. Det mangler lister rundt noen dører.

Skade på dørblander.

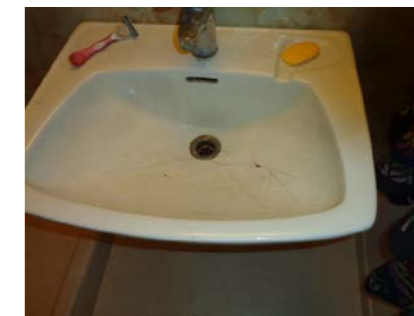
Sprekk i servant.

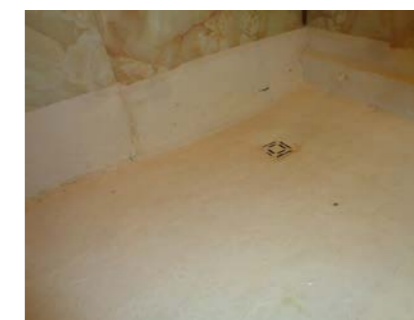
Eldre overflater.

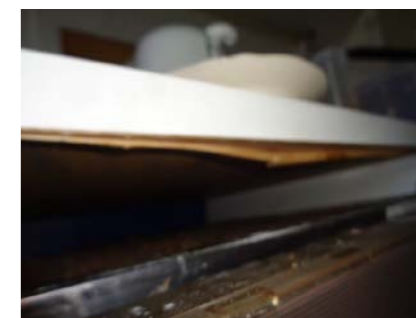
Avvik: Det er slitasje på overflater. Noe slitt underside benkeplater ved oppvaskmaskin. Svertesopp og noe dårlige fuger mellom vegg og benkeplater.

Slitasje på underside av benkeplater.

Lokal utbedring av avvik.

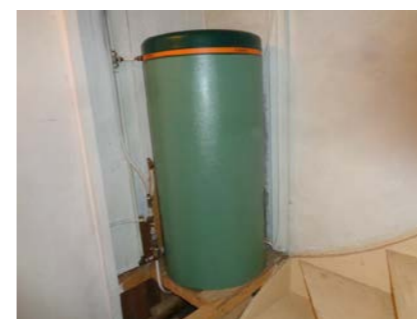
Avvik: Det er ikke påvist tilfredsstillende el-tilkobling av varmtvannstank iht. gjeldende forskrift. Det er påvist at varmtvannstank er over 20 år. Konsekvens/tiltak: Det bør etableres tilfredsstillende el-tilkobling etter gjeldende forskrift. Det er ikke behov for utbedringstiltak siden tanken fungerer i dag, men ut ifra alder kan skader plutselig oppstå på eldre tanker.

Eldre varmtvannsbereder i trapperom.

- Det bør etableres tilfredsstillende el-tilkobling etter gjeldende forskrift.
- Det er ikke behov for utbedringstiltak siden tanken fungerer i dag, men ut ifra alder kan skader plutselig oppstå på eldre tanker.

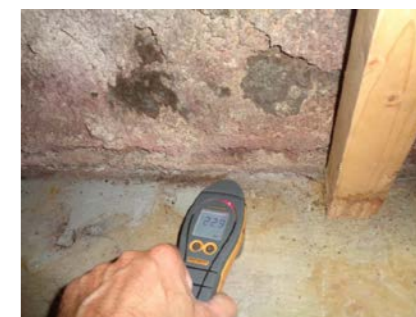
Avvik: Mer enn halvparten av forventet levetid på drenering er overskredet. Det er foretatt fuktsøk mot terreng i bod og trapperom. Disse viste noe forhøyet fuktverdier mot terreng.

Fuktverdier målt på betongdekke i bod.

- Overvåk tilstanden jevnlig. For å få tilstandsgrad 0 eller 1 må dreneringen skiftes ut, men tidspunktet for når dette er nødvendig er vanskelig å si noe om. Bruken av underetg/kjeller vil og være avgjørende.
- Overvåk tilstanden jevnlig. For å få tilstandsgrad 0 eller 1 må dreneringen skiftes ut, men tidspunktet for når dette er nødvendig er vanskelig å si noe om.
