Trudvangveien 32A, 3117 TØNSBERG

**Barnevennlig enderekkehus på  
Solvang | Garasje, mer parkering  
og solrik hage | Kort vei til sentrum**

| Tilstandsrapport ..... | 51 |

Befaringsdato: 29.01.2026

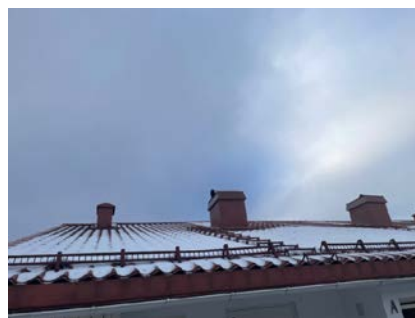
Selger opplyser at det på hovedtaket ble lagt ny pappshingel i 2000, men denne takpappen ble ikke tett, og det kom noe vann inn på loftet. Det ble derfor i 2010 lagt nye stålplater på taket, og det har ikke vært lekkasjer siden.

Det bør gjennomføres jevnlig rengjøring og vedlikehold av taket for å fjerne mose, samt utbedring av avskallet maling og behandling mot svertesopp på vindskiene.

Dersom dette ikke utføres, kan det føre til redusert levetid på takteking og treverk, samt økt risiko for fuktskader og råte.

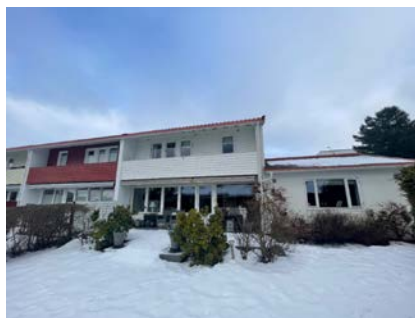
### TG 3 Nedløp og beslag

Takrenner og beslag i plastbelagt stål e.l., fra 2000 og fra 2009 på hovedtaket. I 2010 ble det montert nytt beslag rundt pipe og luftehett.

Det må monteres snøfangere på tak over terrasse, dette for å redusere risikoen for snøras og sikre lik belastning på takkonstruksjonen. Manglende snøfangere kan føre til fare for personskade og materielle skader som følge av snøras fra taket.

**Kostnadsestimat: 20 000 - 100 000**

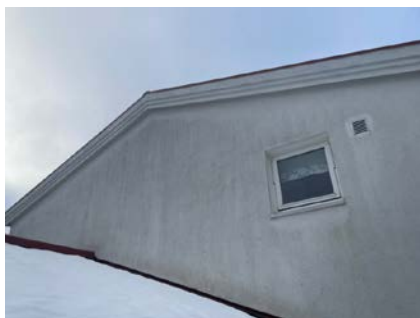
### TG 2 Veggkonstruksjon

- Det er påvist sprekker i murte/pussede fasader.

Det er stedvis sprekker og riss i murfasadene. Trekledningen fra byggeåret viser tegn til elde og slitasje, samt noe avskalling av maling. Fasader er også misfarget av svertesopp eller lignende.

Sprekker og riss i murfasadene bør utbedres for å hindre videre forvitring og vanninntrenging, som kan føre til skader på konstruksjonen. Trekledningen bør vedlikeholdes, inkludert skraping og maling, for å beskytte mot råte og ytterligere slitasje. Misfarging fra svertesopp bør fjernes, og årsaken til soppvekst bør utbedres for å redusere risiko for fuktskader og forringelse av fasadens tilstand.

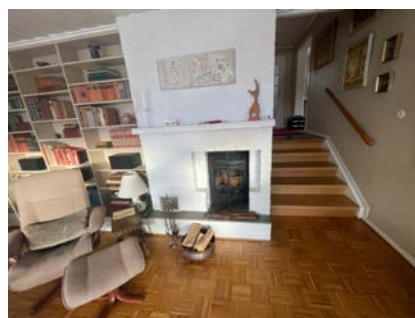
- Det er påvist sprekker og/eller riss i pipe.
- Ildfast plate mangler på gulvet under sotluke/feieluke på pipe.
- Mer enn halvparten av forventet brukstid er passert på pipe.

- Tidspunkt for piperehabilitering nærmer seg.

Det bør monteres ildfast plate under sotluke/feieluke for å redusere risikoen for brann ved eventuell glør eller aske på gulvet. Sprekker og riss i pipen bør utbedres for å hindre røyk- og branngjennomgang, samt sikre trygg bruk av ildstedet.

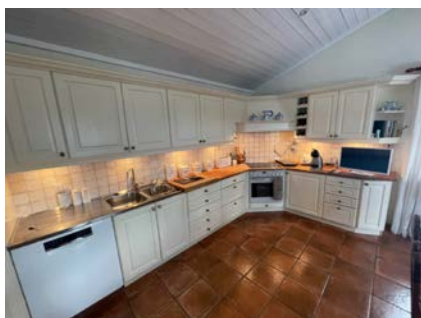
Benkeplaten er noe misfarget og slitt. I tillegg er det en mindre skade på platen inne i hjørneskapet. Ellers er det i hovedsak kun observert normal elde og slitasje.

Det er ikke påvist avvik som krever umiddelbare tiltak, men det anbefales vedlikehold og lokal utbedring av benkeplaten og platen inne i hjørneskapet, dette for å forhindre ytterligere slitasje og forringelse.
