Tallbakkvegen 8, 2280 GJESÅSEN

# Tilstandsrapport

gnr. 39, bnr. 584

Befaringsdato: 24.02.2025

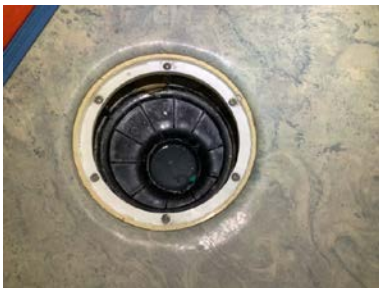
Det er ikke fremvist dokumentasjon for løsninger og materialvalg på våtrommet.  
Det er påvist skade i vinylbelegget.

Plastsluk, og vinylbelegg er ført under slukets klemring.

- Overvåk tilstanden jevnlig. For å få tilstandsgrad 0 eller 1 må slukløsningen skiftes ut og sannsynligvis må også membransjiktet skiftes/utbedres. Det er imidlertid vanskelig å si noe om tidspunktet for når dette er nødvendig.  
Skade i vinylbelegg bør utbedres ved sveising.

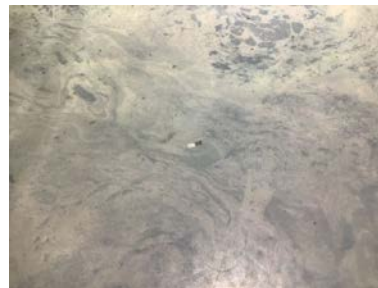
Skadet vinylbelegg.

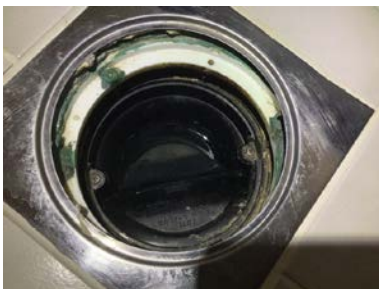
Det er synlig smøremembran rundt sluk, men det kan ikke bekreftes om det er benyttet slukmansjett som er ført under slukets klemring. Sökkelflis er lagt utenpå malt strie, og løsningen medfører økt risiko for fuktskader hvis overflater utsettes for vannpåkjenning.

Plastsluk, og det er synlig smøremembran rundt sluk.

Det er ikke påvist tegn til at tiltak må utføres, men tett dusjkabinett må fortsatt benyttes til badet renoveres.

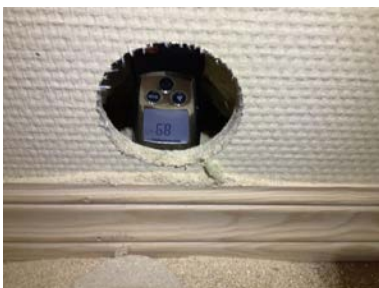
Hulltaking er foretatt uten å påvise unormale forhold. Hulltaking er foretatt i soverom bak servant. Fuktkvotemåling (vekt%) i konstruksjonen ble målt til 9.

Hulltaking, og det måles tørt.

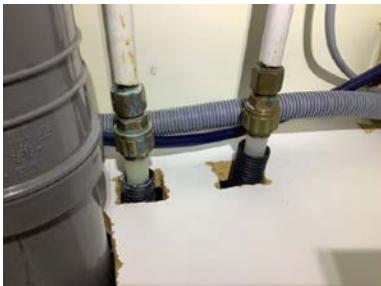
Tettemuffer i enden av varerør skal forhindre at eventuelt lekkasjevann fra rør i rør systemet kan renne ut på kjøkken.

Det mangler tettemuffer i enden av varerør i benkeskap på kjøkken.

Det må monteres tettemuffer i enden av varerørene for å fjerne avviket.

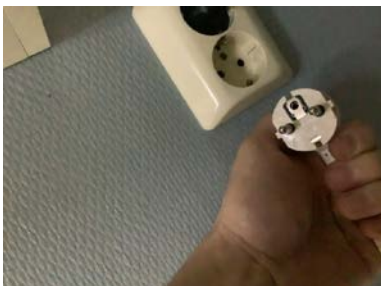
Utilfredsstillende el-tilkobling iht. gjeldende forskrift.

- Det bør etableres tilfredsstillende el-tilkobling etter gjeldende forskrift.

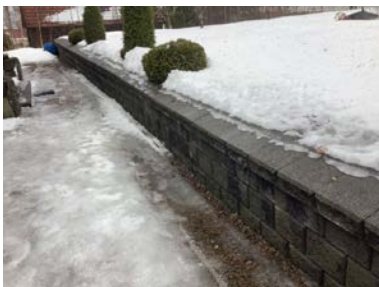
Det er ikke montert rekkverk på forstøtningsmuren.

Rekkverk må monteres for å fjerne avviket.
