Hvålsveien 19, 3160 STOKKE

Enebolig
Hvålsveien 19, 3160 STOKKE
SANDEFJORD kommune
gnr. 423, bnr. 92

Befaringsdato: 26.02.2025 Rapportdato: 03.03.2025 Oppdragsnr.: 21248-1513 Referansenummer: TO1178

Autorisert foretak: Drammen Takstsenter AS Sertifisert Takstingeniør: Olav Rudland Kvilhaug Vår ref:

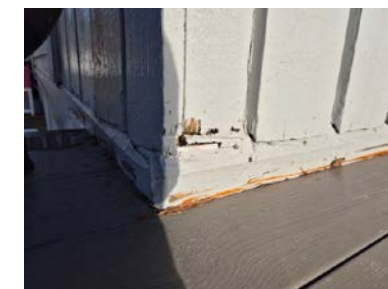
Det er påvist manglende musesperre bak kledningsbord på stående kledning, noe som kan gi tilgang for skadedyr.

Mangler musesperre bak kledningsbord.

Råte i kledningsbord.

Det anbefales å etablere riktig lufting, montere musesperre og skifte ut råteskadet kledning.

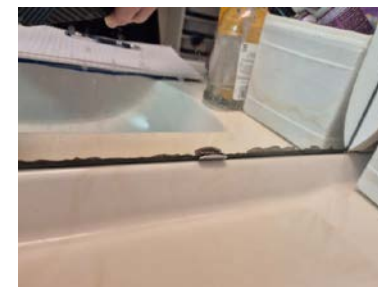
Speilet har noe korrosjon i nedre kant.

Korrosjon i nedre kant.

Speil bør skiftes ut for å lukke avvik.
